Statinio apžiūros aktas

2022-12-19 Nr. DA515112

Statinio adresas Dvaro g. 74, Šiauliai

Apžiūros Neeilinė
tikslas

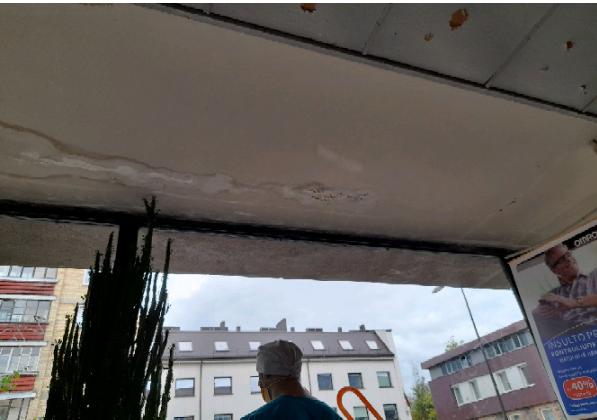
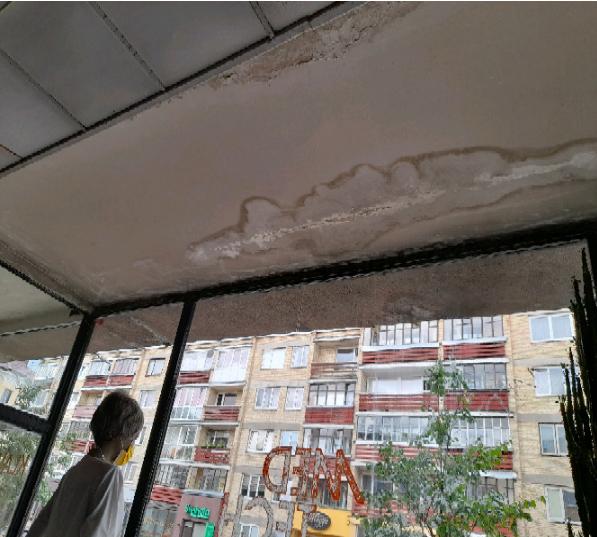
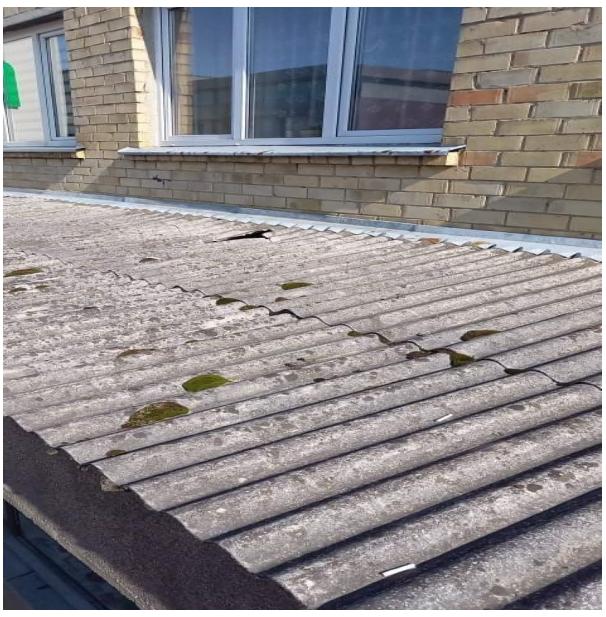
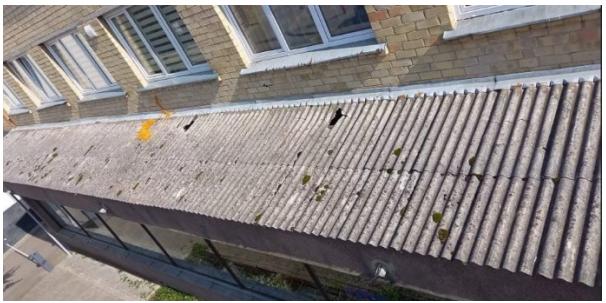
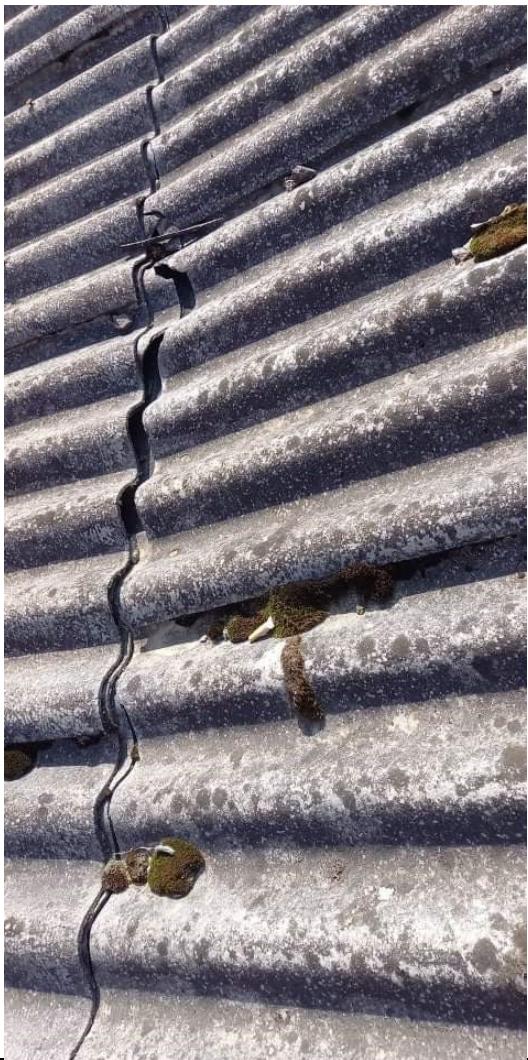
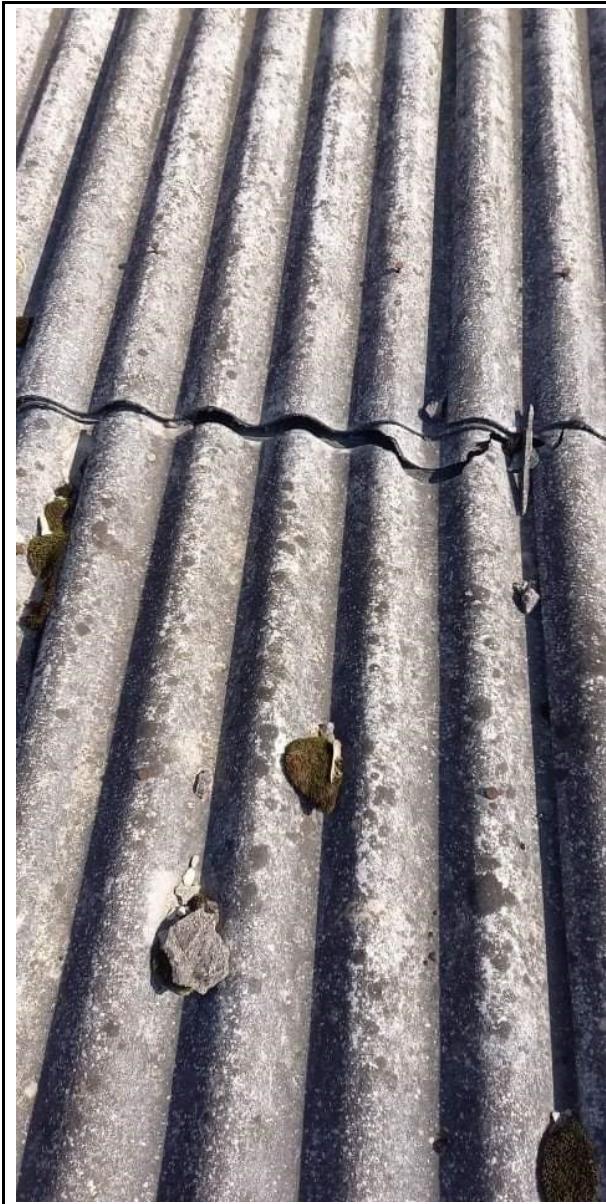
Virš UAB Medtechnika iėjimo ir vitrininių langų yra stogelis, nuo kurio lyjant labai stipriai vanduo patenka į prekybos salę, šlapia siena, palangė, liejamos prekės.

Apžiūrėti objektai (sistemos)	Pastebėti defektai, deformacijos, gedimai	Rekomenduojami darbai defektams pašalinti
TECHNINIAI INŽ.	Prie pastato įrengtas stogelis per visą pastato ilgi, danga - asbestcementinių banguotujų lakštų, daugelyje vietų labai nesandari, lakštai vietomis suskilinėję, ištrūkė, su mechaniniškai išmuštomis skylėmis, pasislirkę, silpnai pritvirtinti. Pilnai neįrengta lietaus surinkimo sistema (yra dalis latako 12 m virš iėjimo).	Keisti stogelio dangą. Įrengti lietaus surinkimo sistemą.
Bendrastatybiniai (tech. inž.)
