## Statinio apžiūros aktas

2023-02-10 Nr. DA528255

Statinio adresas S. Daukanto g. 14, Telšiai

Problema Reikalingas defektinis su kiekiais fasado renovacijai.

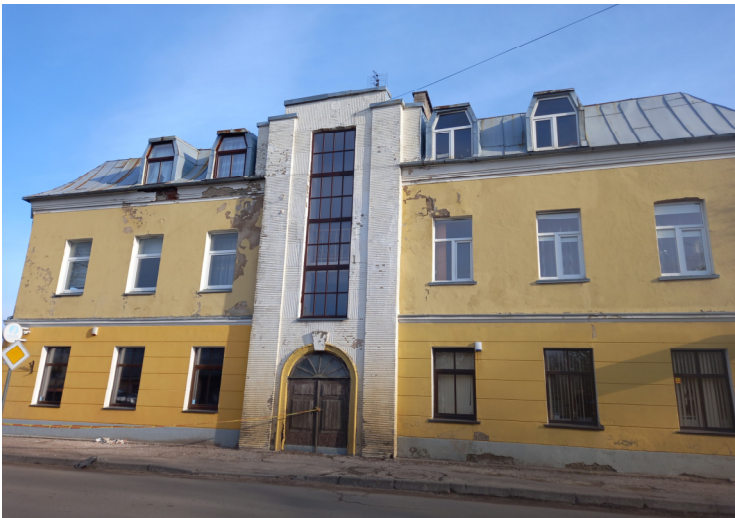
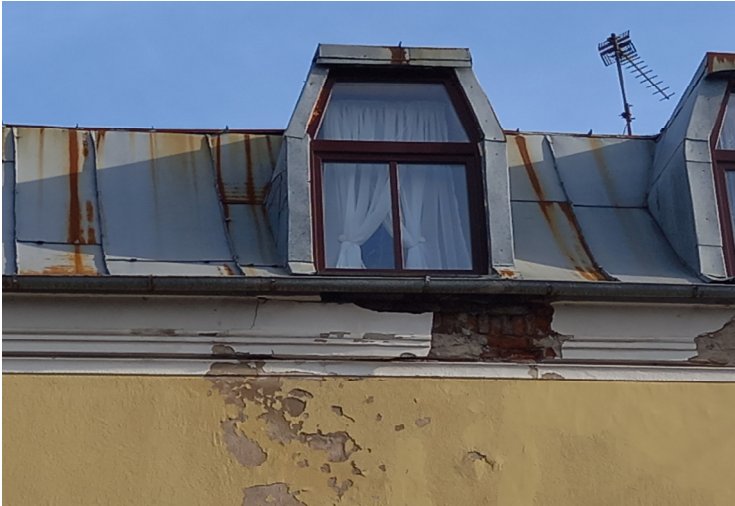
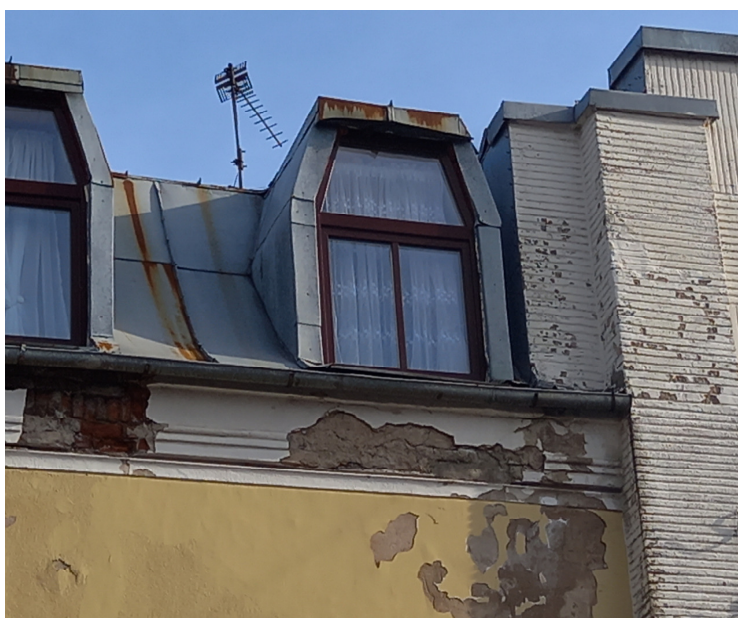
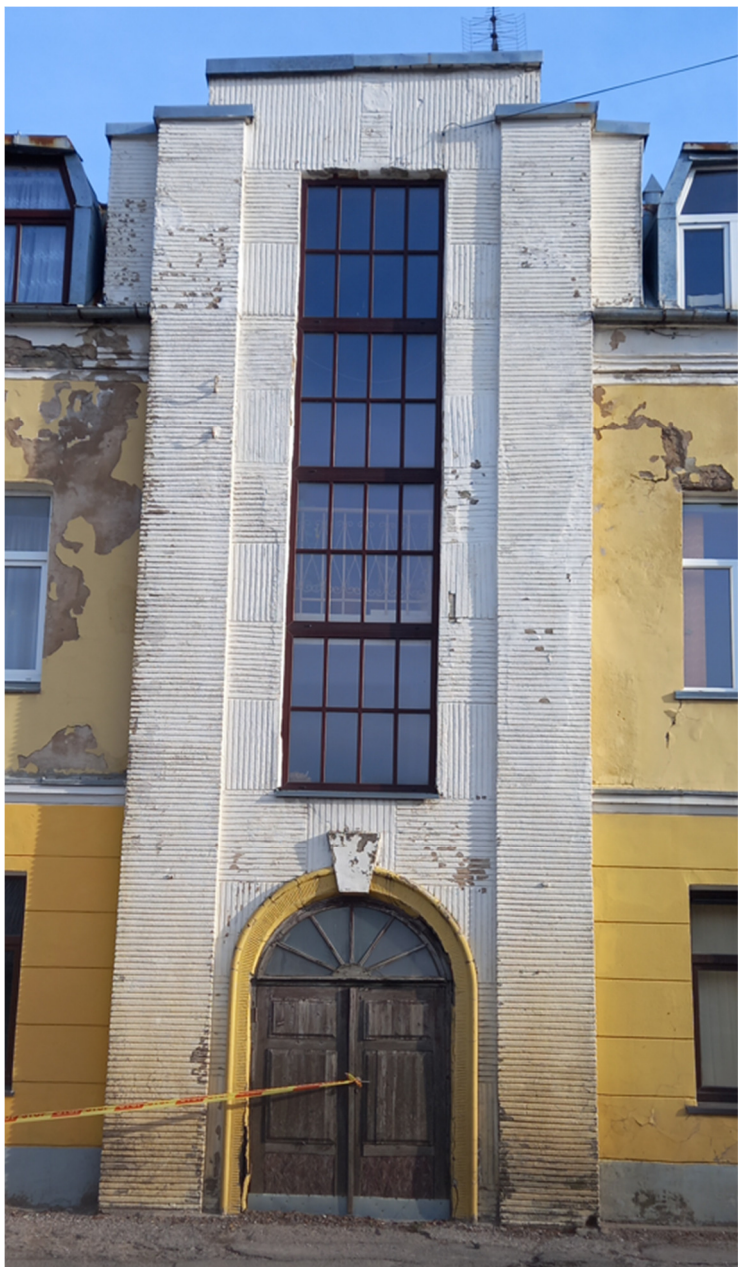
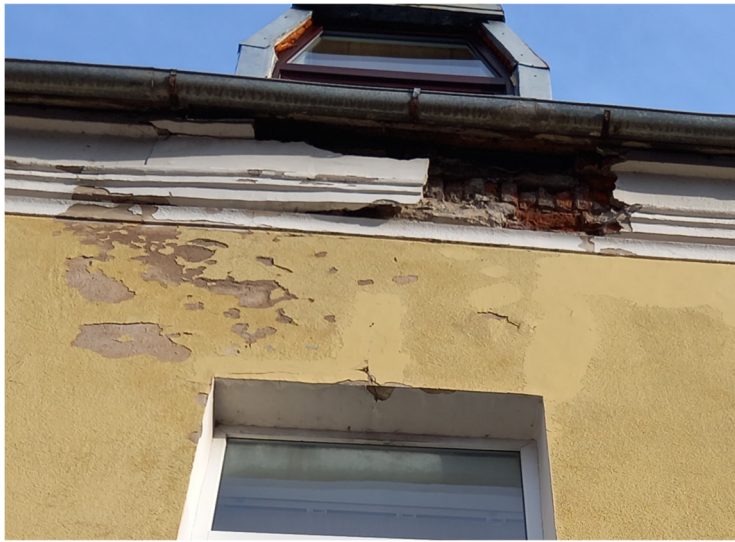
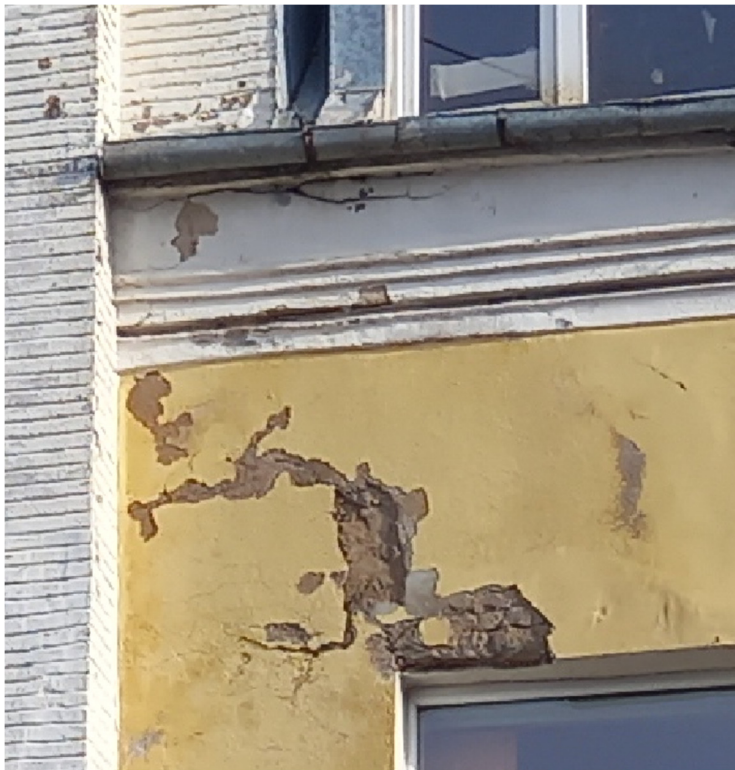
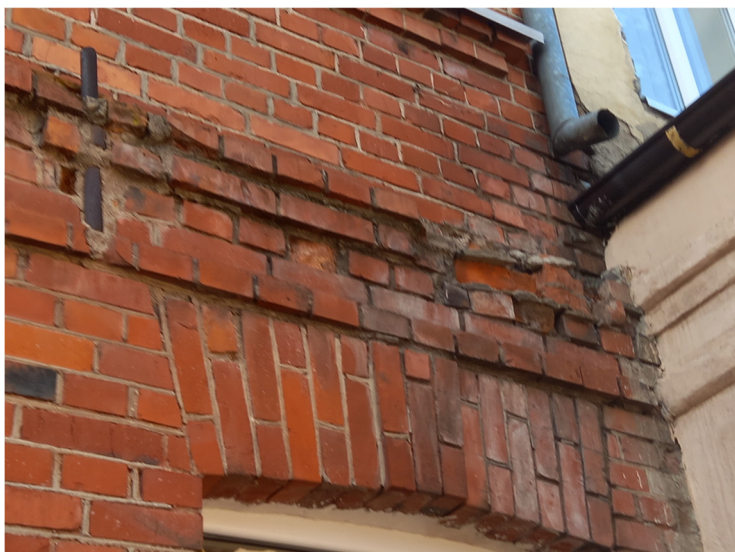
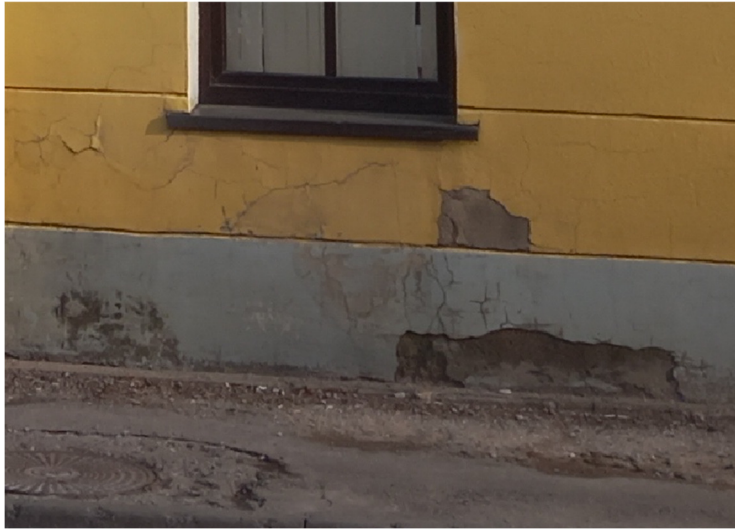
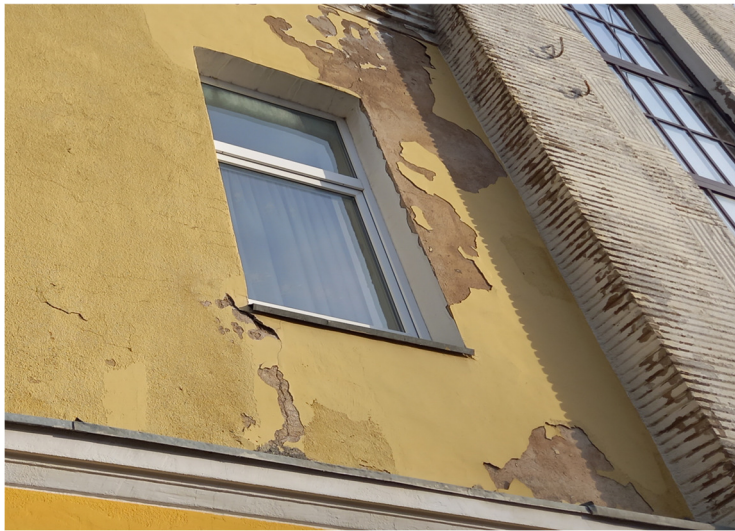
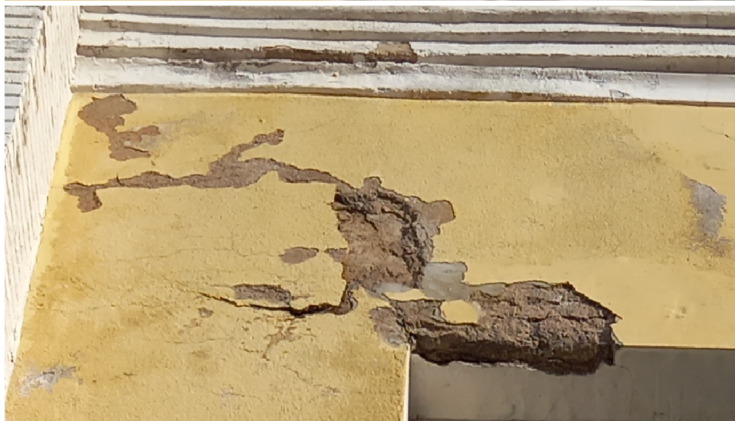
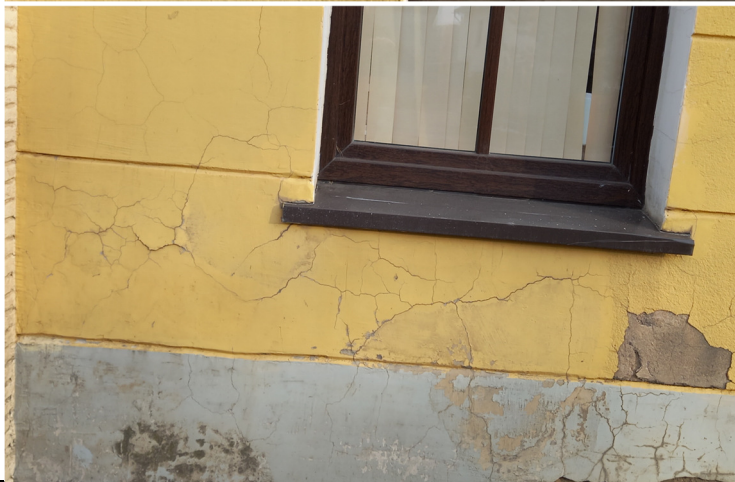
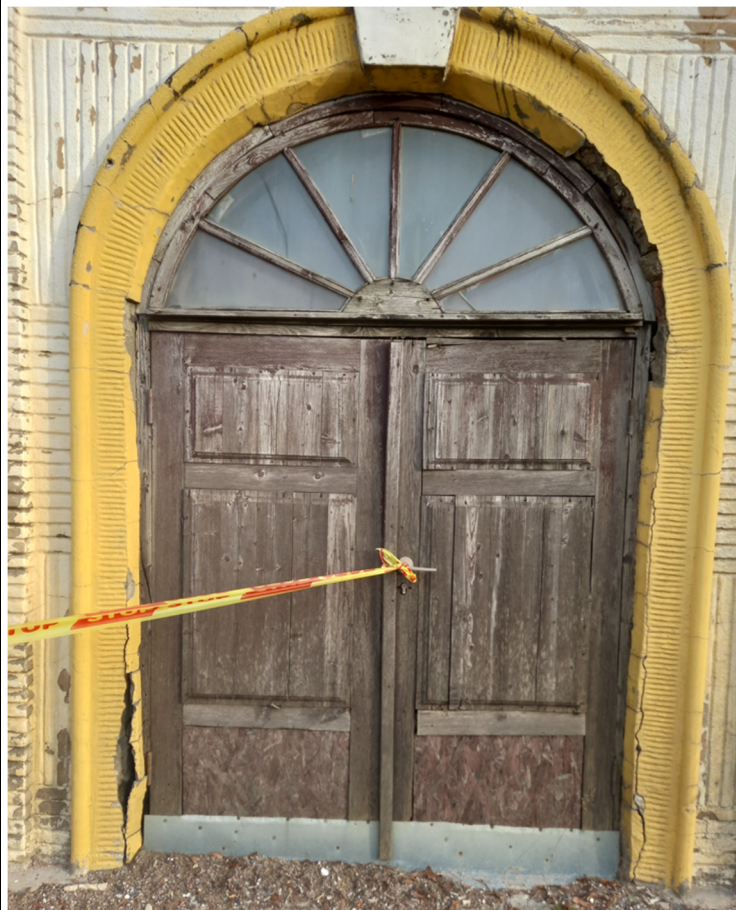
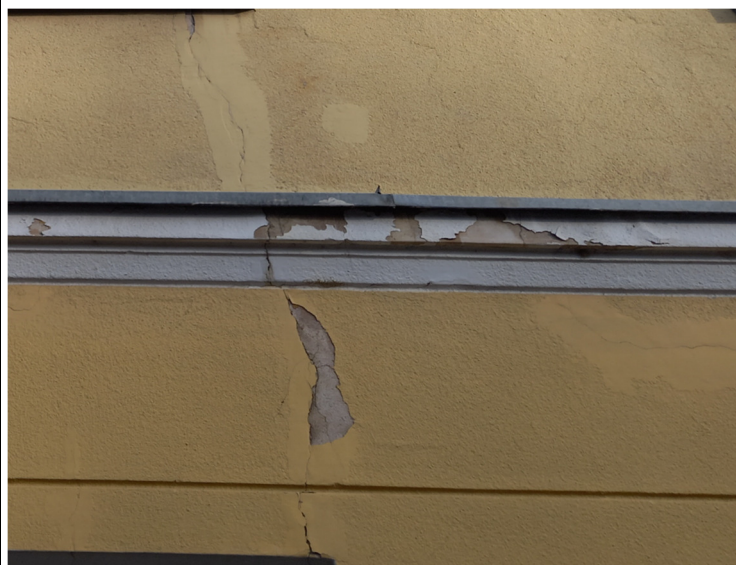
| Apžiūrėti objektai (sistemos) | Pastebėti defektai, deformacijos, gedimai | Rekomenduojami darbai defektams pašalinti |
|---|---|---|
| <b>TECHNINIAI INŽ.</b> | Iš S. Daukanto gatvės pusės pastato fasado vainikuojantis reljefinis karnizas vakarinėje pusėje kairėje labai stipriai ištrupėjęs - iki pat degto molio plytų sienos. Fasado tinko apdailinis sluoksnis daug kur atsilupęs, atšokęs. Rizalito vertikalinių ir horizontalių juostelių apdailinis sluoksnis taip pat daug kur nusilupęs ir atšokęs. Ties langų kampais matomi įstriži įtrūkimai, aplink juos daug kur ištrupėjęs tinkas. Iš kiemo pusės degto molio plytų vainikuojantis prakištas plytų karnizas vietomis stipriai aptrupėjęs. Cokolio tinkas taip pat aptrupėjęs, pradėjęs irti gilesnis molio tinkas, dėl teškančio vandens šis irimo procesas spartesnis. | Fasado remonto darbai. |
