| Projekto pavadinimas | <b>DAUGIABUČIO GYVENAMOJO NAMO<br/>VYTENIO G. 29,VILNIUJE<br/>KAPITALINIO REMONTO PROJEKTAS</b> |

| Projekto Nr. | <b>TP 2022/11-030</b> |

## **STATINIO DALINĖS EKSPERTIZĖS AKTAS**

**Gyvenamas namas Birželio 23-sios g. 9, Vilniaus m.  
Balkonų laikančiųjų konstrukcijų tyrimas. Foto fiksacija.**

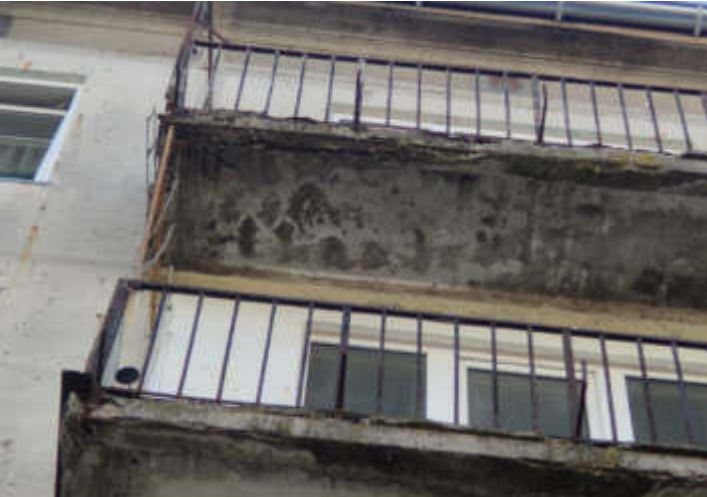
| Vieta objekte | Defekto aprašymas.<br>Pastebėti defektai,<br>deformacijos, gedimai | Sprendimas.<br>Rekomenduojami<br>darbai defektams<br>pašalinti |
|---|---|---|
| <p>Tipiniai balkonų vaizdai:</p> | <p>Balkonų konstrukciją sudaro gelžbetoninė plokštė sienoje atremta į įdėtines detales, kitoje pusėje plokštę laiko metalinės templės. Balkono atitvarai iš virintos metalo juotos ir vamzdžio. Šoniniai atitvarai – metaliniu kampuočiu įrėminta gelžbetonio plokštė. Daugumos balkonų GB briaunos stipriai aptrupėjusios, matoma atvira armatūra, trūkiai balkonų plokščių kampuose. Balkonų konstrukcijas laikančios įdėtinės detalės ir templės pažeistos korozijos. Dalies balkono</p> | <p>Dėl stipriai pažeistų balkono briaunų ir jose įrengtų balkonus laikančių įdėtinių detalių reikalinga atlikti kelių blogiausios būklės (pažymiu 6 vnt galimai blogiausios būklės balkonų) balkonų laikančių templių ir briaunų statybinius tyrinėjimus. Tyrimo ataskaitoje turi būti išvada koku būdu stiprinti balkonus laikančius mazgus.</p> <p>Parengti techninį darbo projektą balkonų paprastojo remonto darbams stiprinant prokštės briaunų inkarvimo mazgus. Projektą</p> |

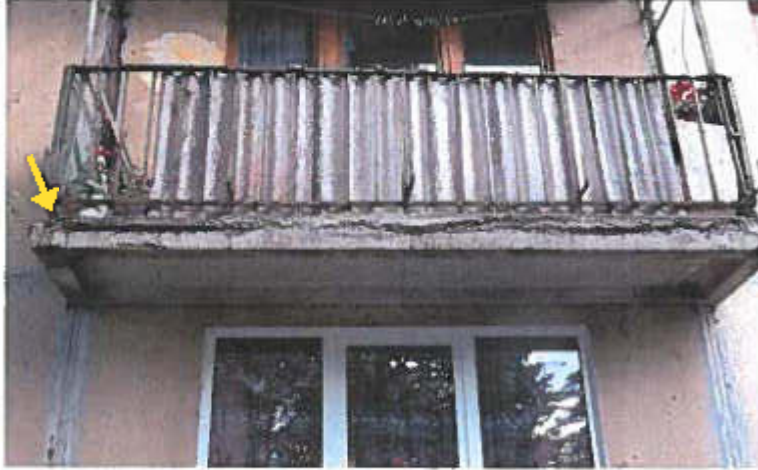
| | <p><b><u>VAKARU KRYPTIES FASADAS</u></b></p> <p><b>Pav. 1</b><br/>25-jo balkono (5. butas) perdangos priekinės briaunos, iš pažiūros patenkinamos būklės vaizdas. Detalūs tvirtinimo mazgų vaizdai rodomi pav.2, 3.</p> |

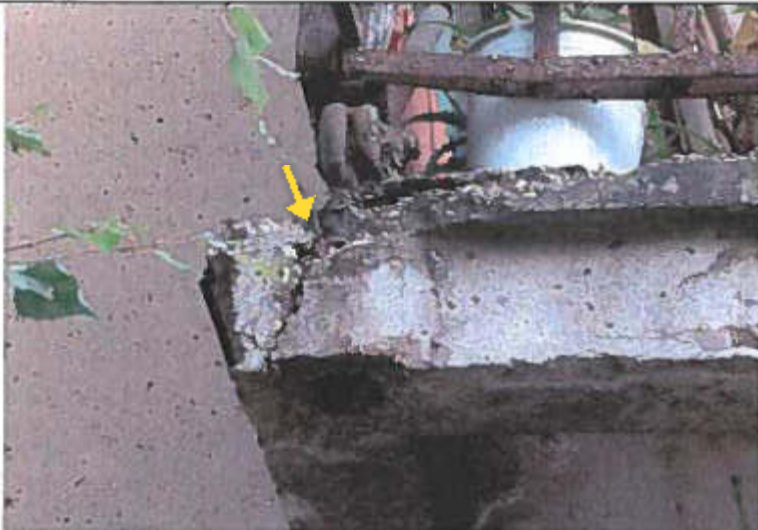
| | <p><b>Pav. 2</b><br/>Tas pats, kairiajame mazge išilginė ir skersinė briaunos yra kiaurai pertrūkusios, tvirtinimo inkarai atsidūrus ties plyšio riba (geltona rod.). Aptvaro metalinė konstrukcija yra fiziškai ir moraliai susidėvėjusi (raudona rod.).</p> |

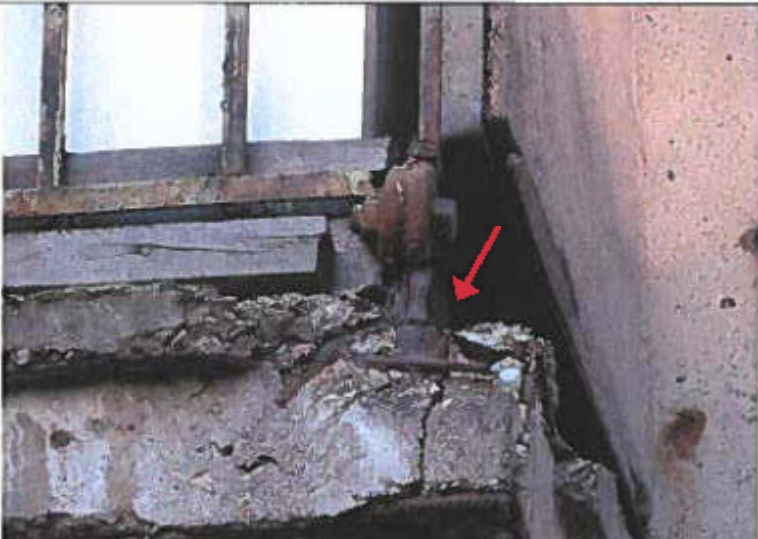
| | <p><b>Pav. 3</b><br/>Tas pats, dešinysis mazgas yra analogiškai suplyšęs. Plyšys iš viršaus yra buvęs yra betonuoti, tačiau tai negali būti laikoma sustiprinimu, nes išilginės ir skersinės briaunos armatūros karkasai tarpusavyje yra išsiskleidę (rod.).</p> |

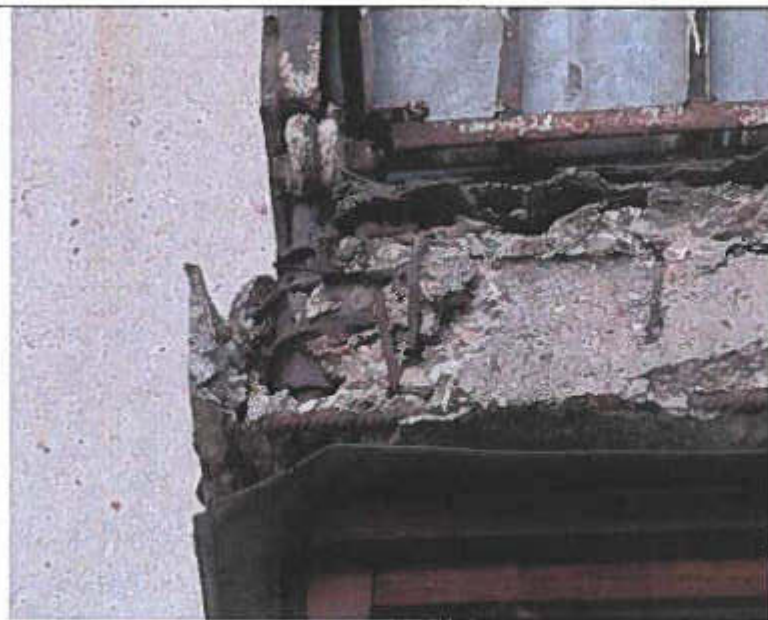
**Pav. 4**  
26-jo balkono (9. butas) kairiojo  
avarinio mazgo vaizdas.

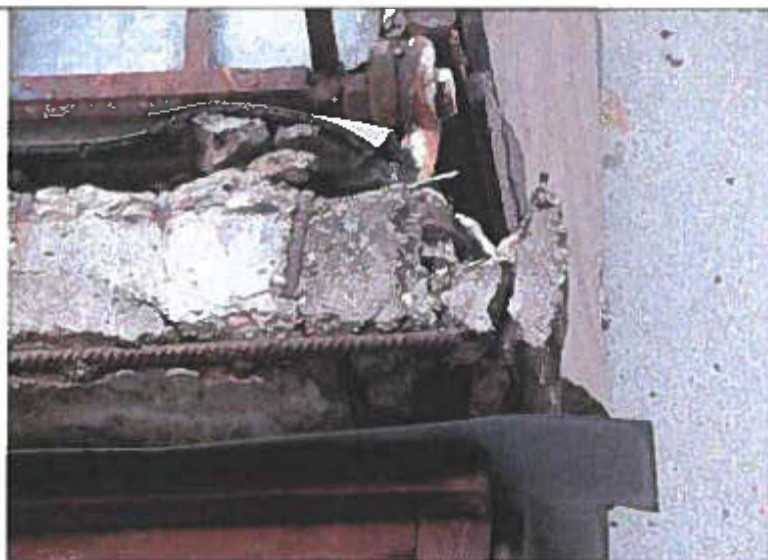
**Pav. 5**  
Tas pats, avarinio dešiniojo pakabos  
mazgo vaizdas.

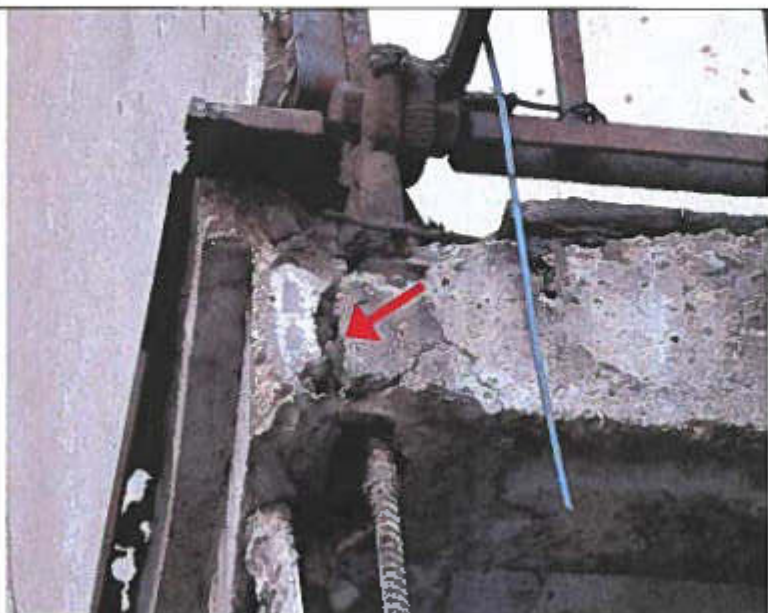
**Pav. 6**  
27-jo balkono (13. butas) avarinis  
mazgas paremtas armatūros strypu  
(rodyklė).

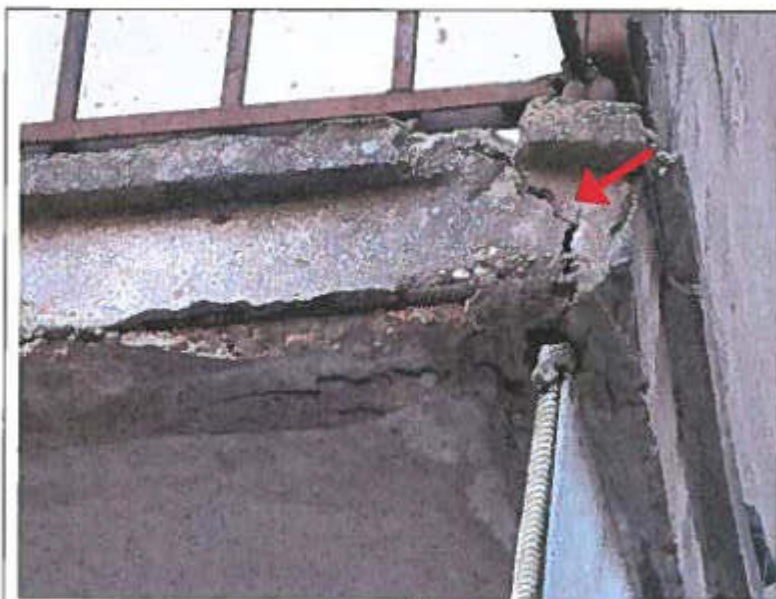
**Pav. 7**

Tas pats, dešiniojo, ties laikančiąja įvare perskilusio (rodyklė) mazgo bei išilginės briaunos apsauginio sluoksnio suirimo vaizdas.

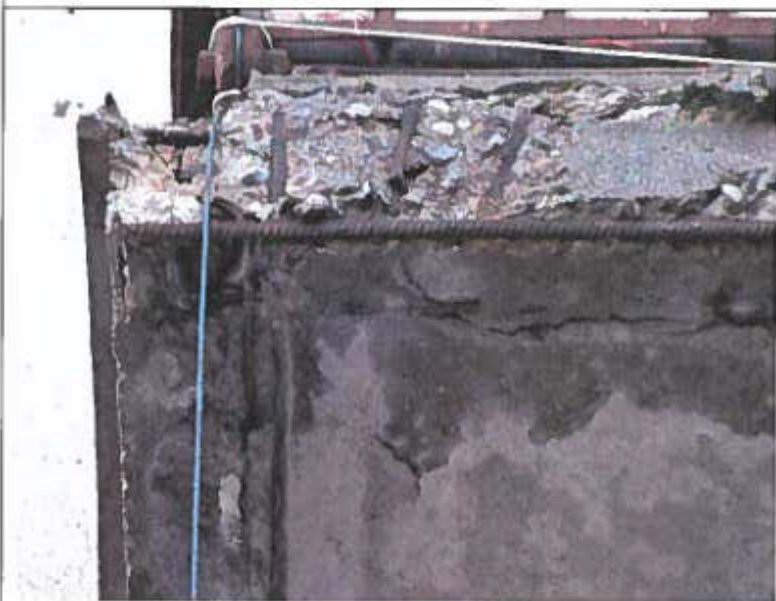
**Pav. 8**

28-jo balkono (17. butas) kritiškai suirusio kairiojo mazgo vaizdas.

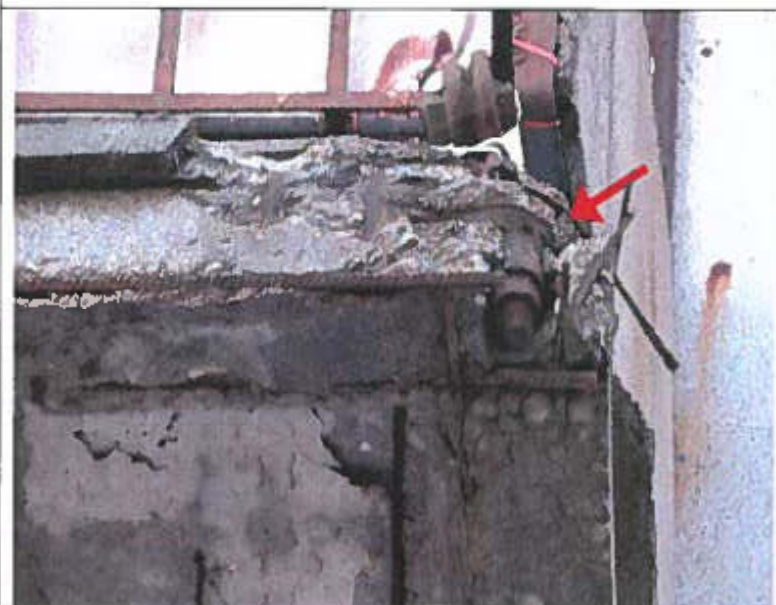
**Pav. 9**

Tas pats, dešinysis mazgas su atvira inkaro įvare.

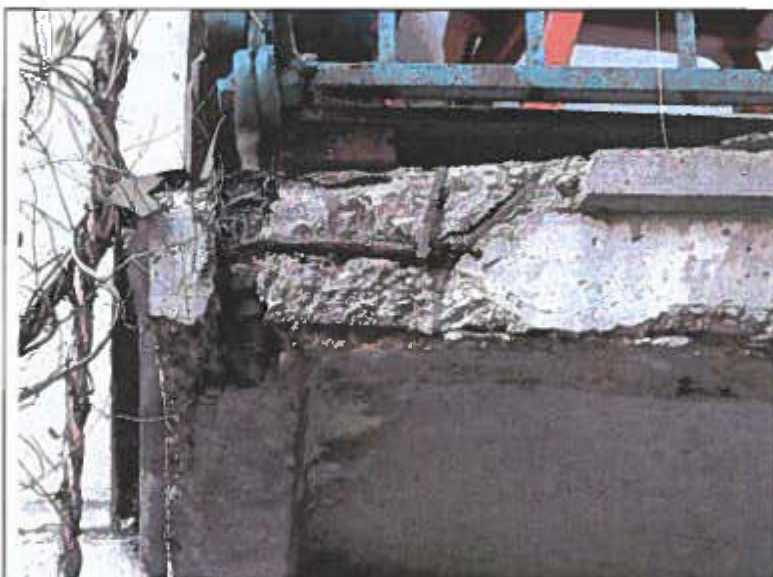
**Pav. 10**  
29-jo balkono (8. butas) kritiškai  
suirusio kairiojo pakabos mazgo  
vaizdas.

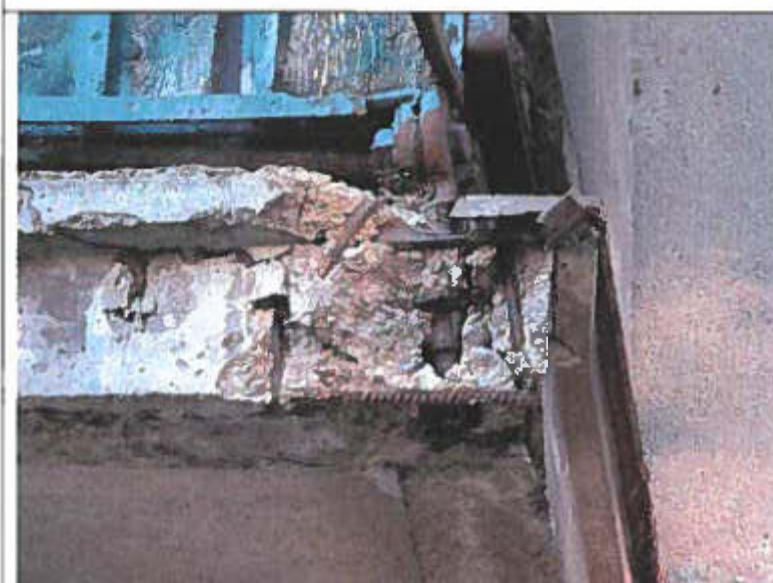
**Pav. 11**  
Tas pats, dešiniojo mazgo vaizdas.

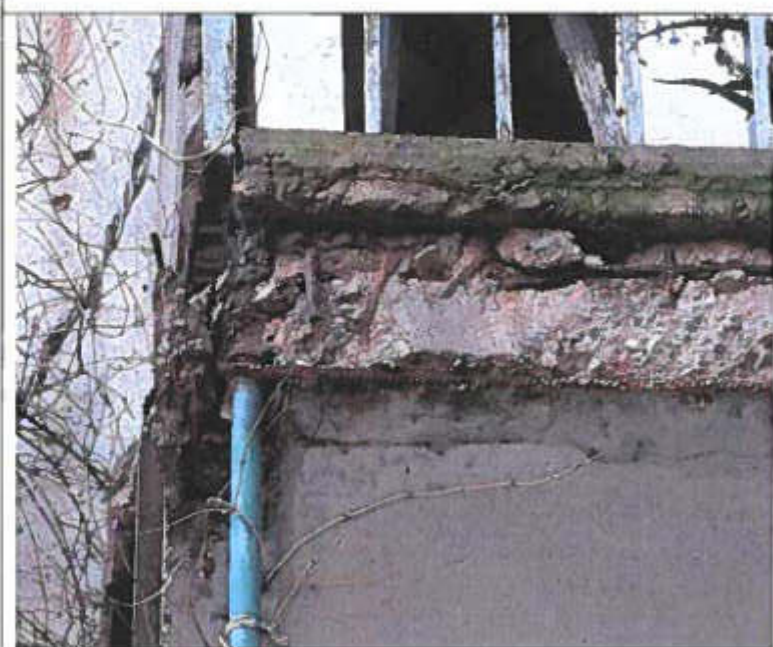
**Pav. 12**  
30-jo, avarinio balkono (12.butas)  
kairiojo pakabos mazgo, paremto  
metalinio vamzdžiu, vaizdas.

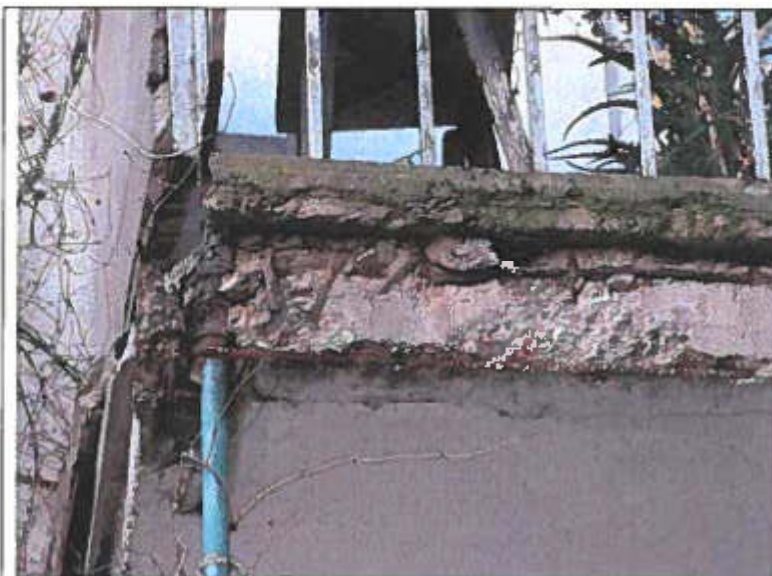
**Pav. 13**  
31-jo balkono (16. butas) kairiojo, kritiškai suirusio mazgo vaizdas.

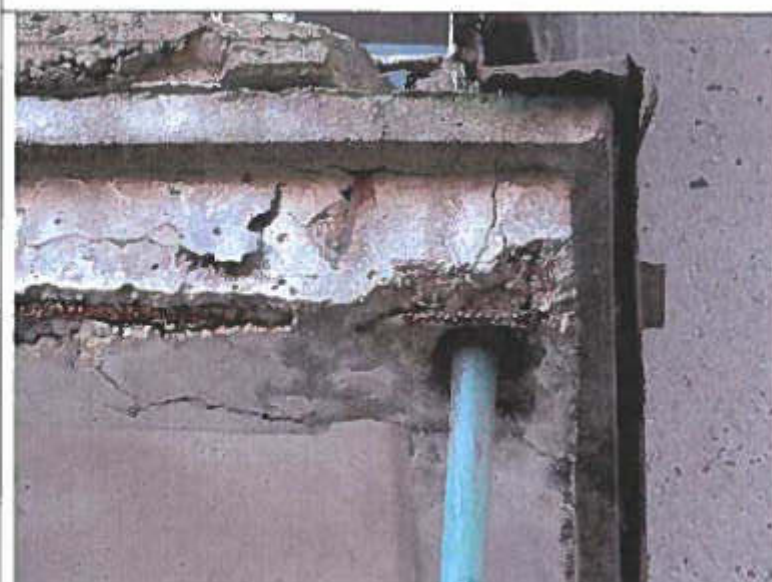
**Pav. 14**  
Tas pats, dešiniojo supleišėjusio mazgo su atvira išilginės briaunos armatūra.

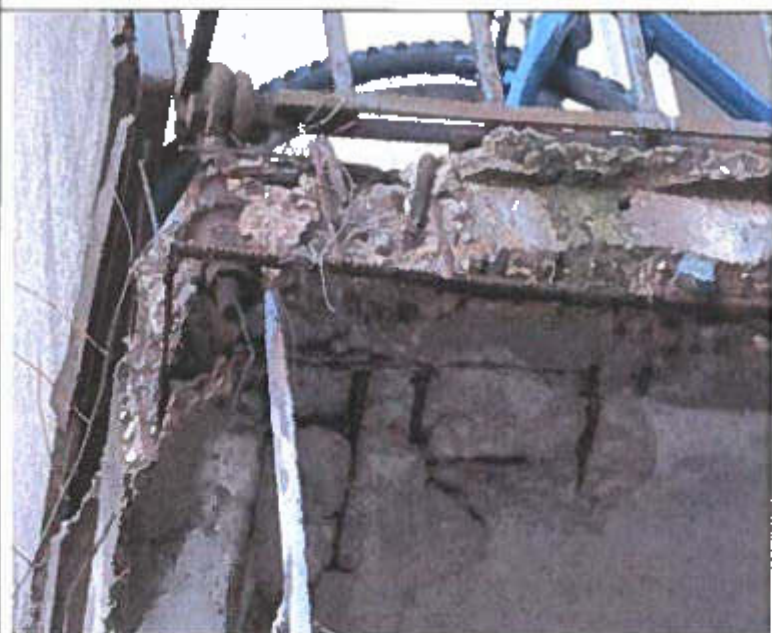
**Pav. 15**  
32-jo balkono (20. butas) kritiškai suirusio kairiojo mazgo vaizdas.

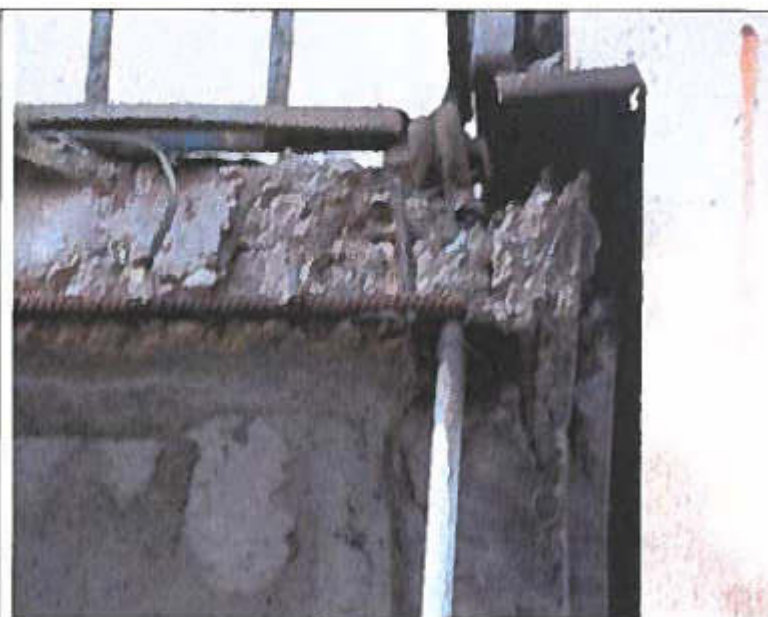
**Pav. 16**  
Tas pats, dešiniojo mazgo vaizdas.

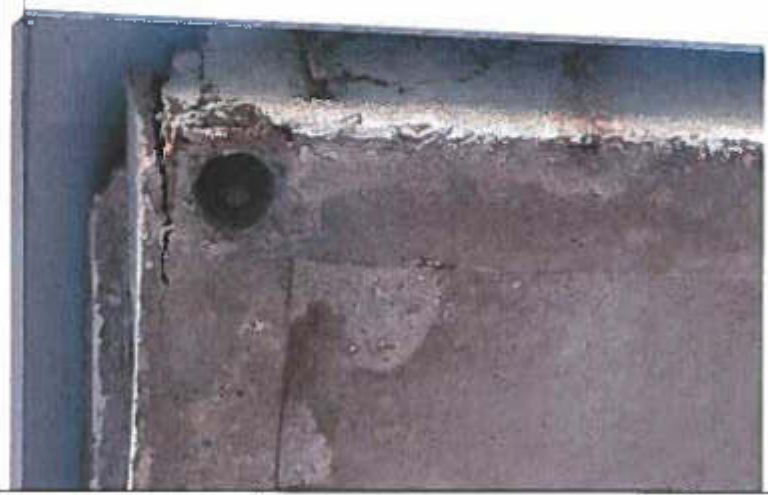
**Pav. 17**  
33-jo balkono (24. butas) kairiojo mazgo vaizdas su skersinės sijos ties kairiuoju mazgu deformacijomis.

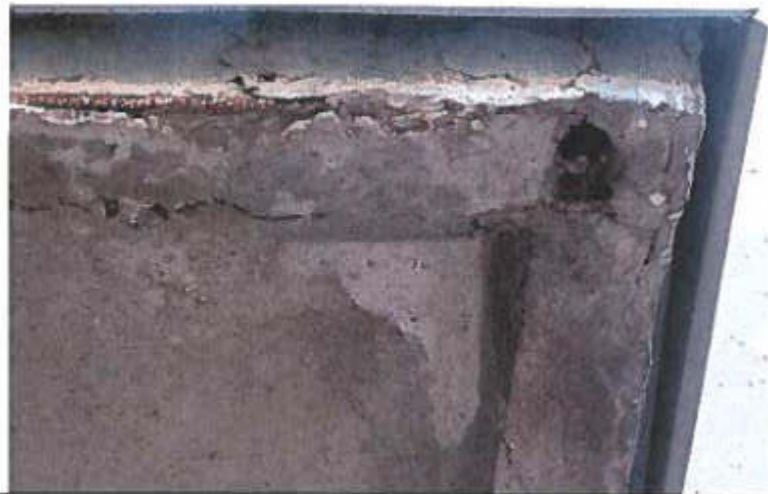
**Pav. 18**  
Tas pats, dešiniojo mazgo vaizdas su atvira išilginės briaunos darbo armatūra bei plyšiais apie pakabos mazgą.
