# NUMATOMŲ ATLIKTI DARBŲ ir DEFEKTAVIMO AKTAS Nr.

Data: 2024 02 12

Objektas: Baranausko g. 33, Kaunas

Problema: rūsio pamatų izoliavimas

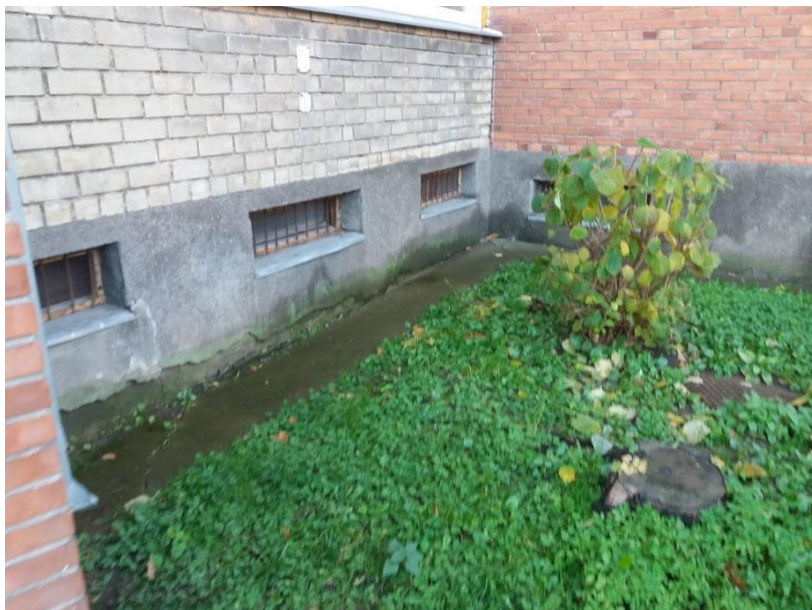
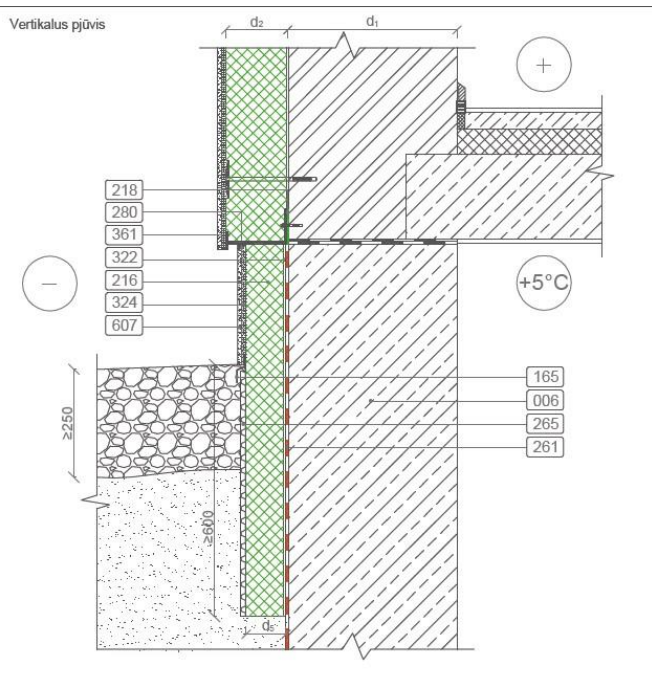
Defektas: rūsio pamatų izoliavimas

Defekto vieta: rūsys

1. Pamato atsikasimas
2. Nuo cokolio seno tinko nudaužymas ir paviršių paruošimas
3. Pamato hidroizoliacijos įrengimas
4. Pamato šiltinimas, kai storis 100mm ekstrudinių polistireninio putplasčio plokštėmis, klijuojant
5. Drenažinės membranos uždėjimas pamato dalyje kuri yra po žeme
6. Tranšėjų užpildymas
7. Cokolio tinkavimas plonasluoksniu dekoratyviniu tinku, armuojant
8. Nuogrindos įrengimas.
