Statinio apžiūros aktas

2023-05-03 Nr. DA54185

Statinio adresas Žalgirio g. 2, Radviliškis, Radviliškio miesto sen.

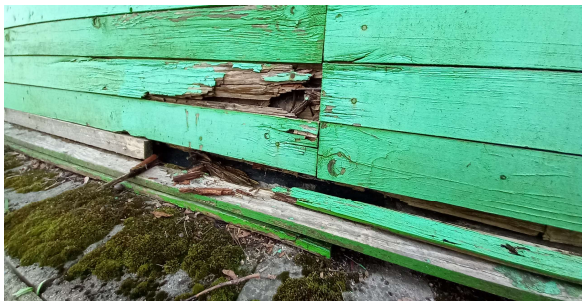
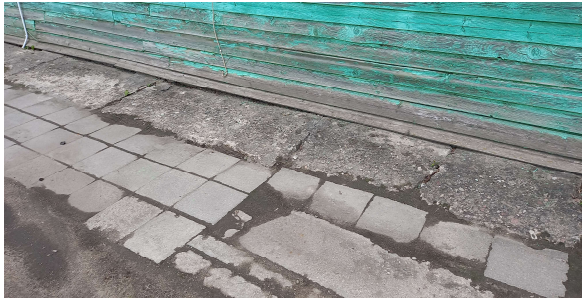
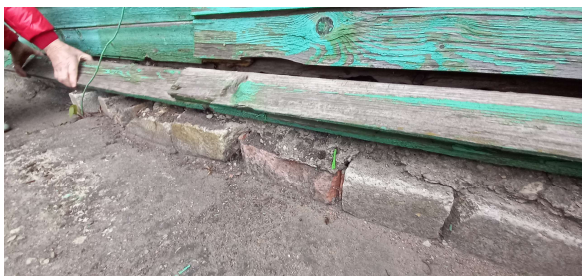
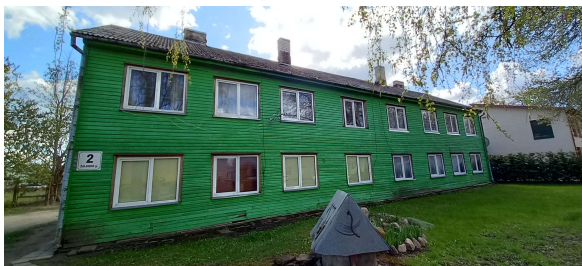
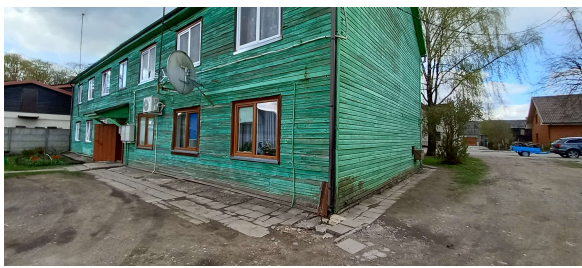
Problema Prie pamatų buvo kaltos medinės lentelės, jos jau baigia nubyrėti, reikia tvarkyti būtinai. Blogiausia padėtis kur yra parduotuvė.

Apžiūrėti objektai (sistemos)	Pastebėti defektai, deformacijos, gedimai	Rekomenduojami darbai defektams pašalinti
TECHNINIAI INŽ. Bendrastatybiniai (tech. inž.)	Daugelyje vietų nėra nuogrindos, vietomis kur ji yra, atvirkštiniai nuolydžiai, fasado apačia nuolat šlakstoma lietaus vandens, nėra skardinių pakalimų, fasado medinės lentos daugelyje vietų apačioje supuvusios.	Atlikti dalinį apatinės dalies fasado medinių lentų keitimą naujomis, įrengti nuožulnų cokolio skardinį lankstinį visu statinio perimetru, atstatyti nuogrindą.
