## Statinio apžiūros aktas

2024-01-22 Nr. DA583554

Statinio adresas Rasos g. 26, Šiauliai

Apžiūros tikslas Neeilinė

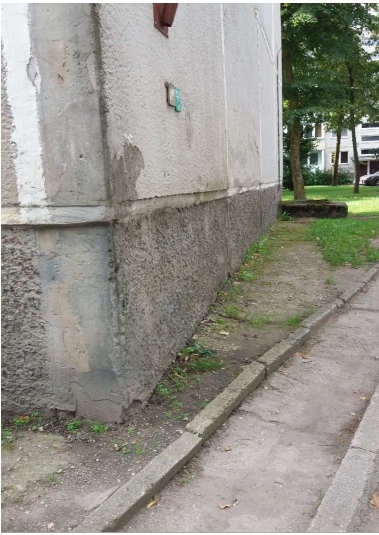
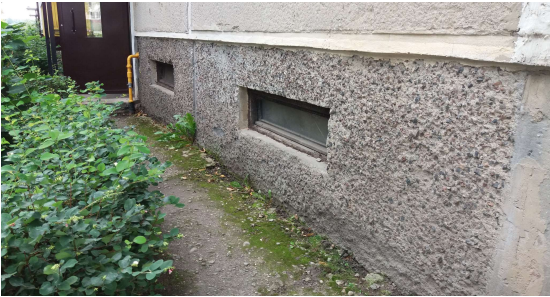
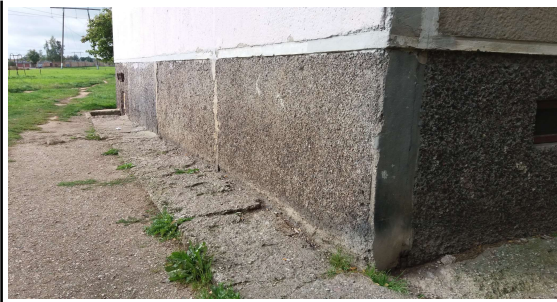
Apžiūrėti objektai (sistemos)	Pastebėti defektai, deformacijos, gedimai	Rekomenduojami darbai defektams pašalinti
<b>TECHNINIAI INŽ.</b> Bendrastatybiniai (tech. inž.)	Nuogrinda vietomis atvirkštiniais nuolydžiais, įdubusi, betonas sutrūkęs, ne visu statinio perimetru įrengta nuogrinda.	Rekomenduojama atlikti nuogrindos įrengimo darbus visu statinio perimetru.
