Statinio apžiūros aktas

2023-06-26 Nr. DA552299

Statinio adresas Aušros al. 13, Šiauliai

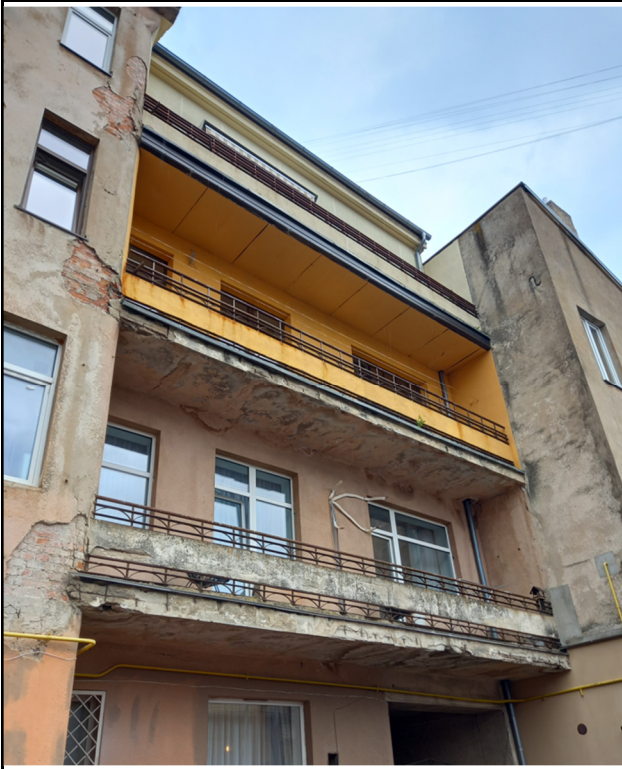
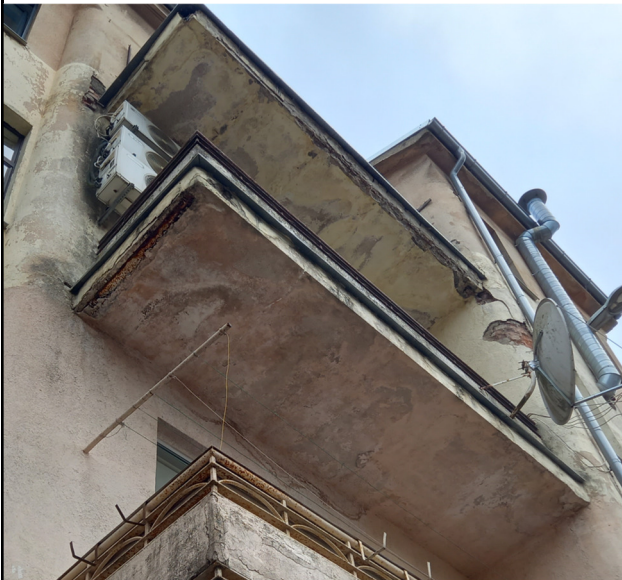
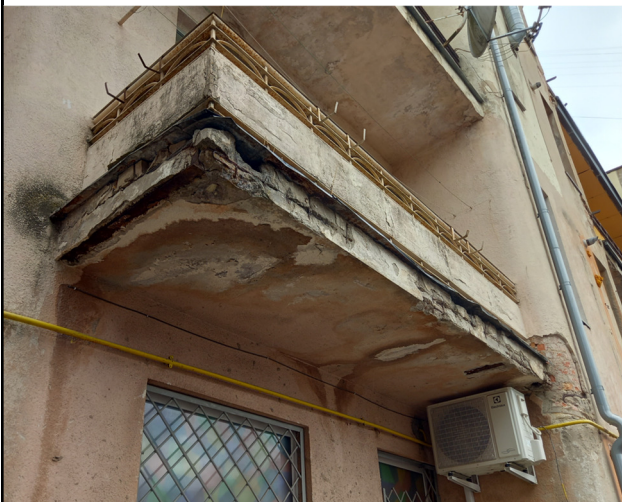
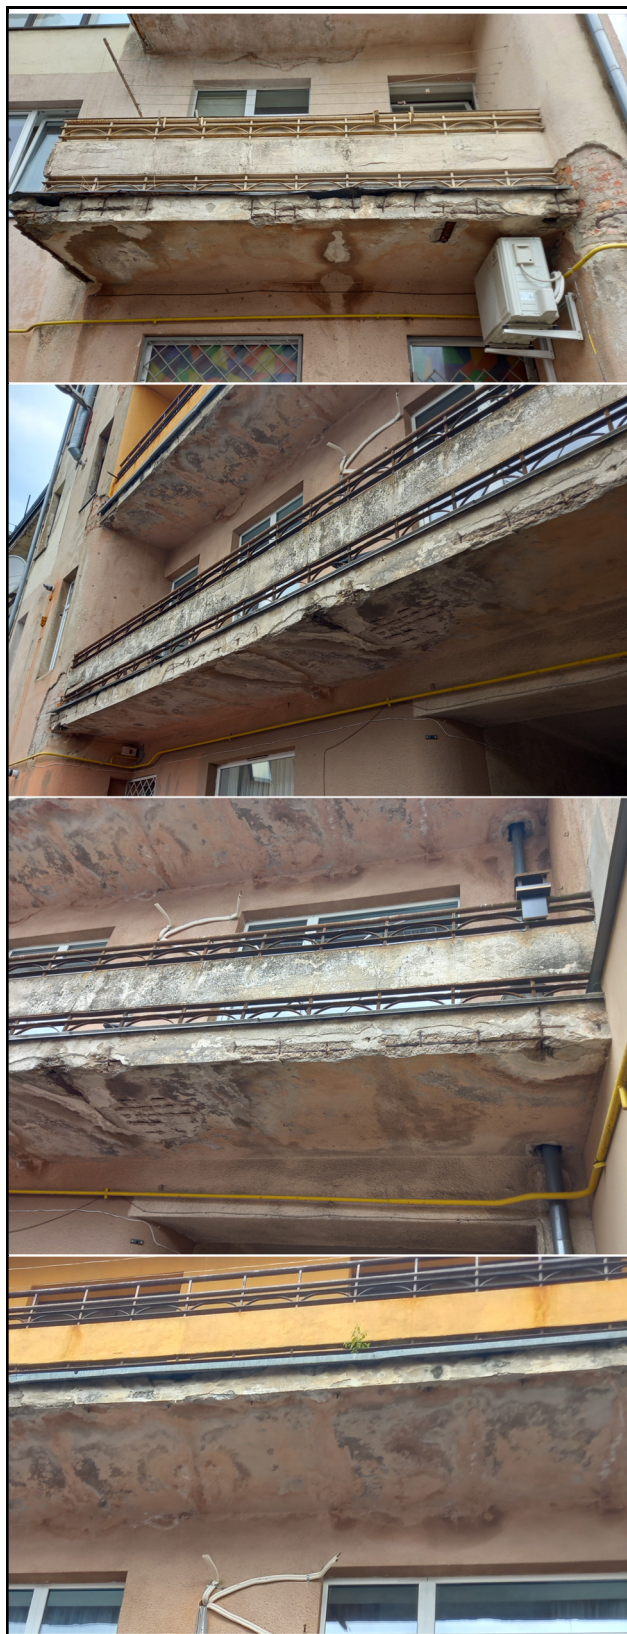
Problema Balkonai daugelyje vietų aptrupėję, toliau yra.

Apžiūrėti objektai (sistemos)	Pastebėti defektai, deformacijos, gedimai	Rekomenduojami darbai defektams pašalinti
TECHNINIAI INŽ. Bendrastatybiniai (tech. inž.)  	Balkonų apsauginis betono sluoksnis daugelyje vietų aptrupėję, daugiausiai kraštai ir apačia, vietomis atsivėrusi darbo armatūra, kuri paveikta korozijos. Apskardinimai palankstyti, paveikti korozijos ir neatlieka tinkamos laštakio funkcijos, kadangi drėgmė visuose balkonuose skverbiasi per apatinę tinko dalį taip ją ardydamas.	Balkonų remonto darbai.
