NUMATOMŲ ATLIKTI DARBŲ ir DEFEKTAVIMO AKTAS Nr.

Užsakovas: Mano Būstas Kaunas

Objektas: Nemakščių g. 4, Kaunas

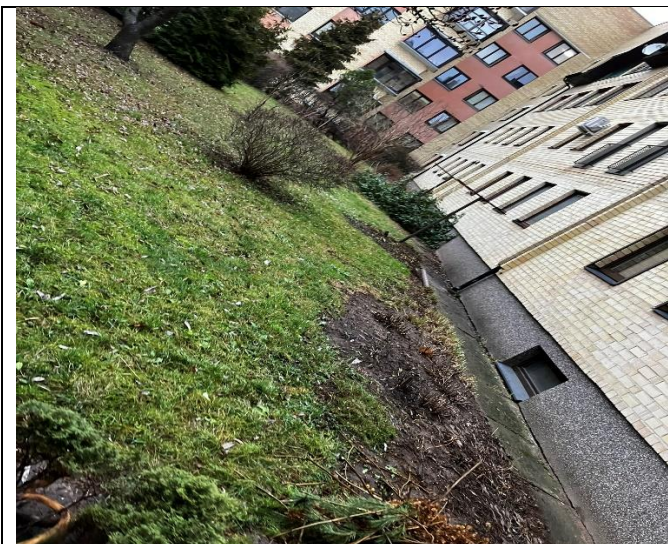
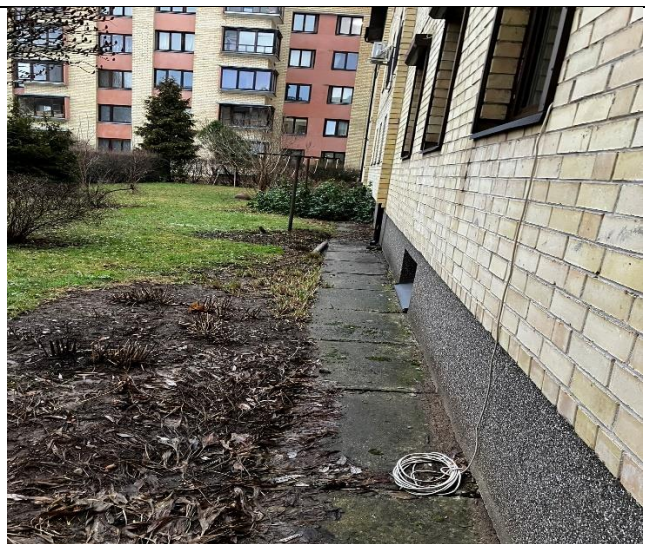
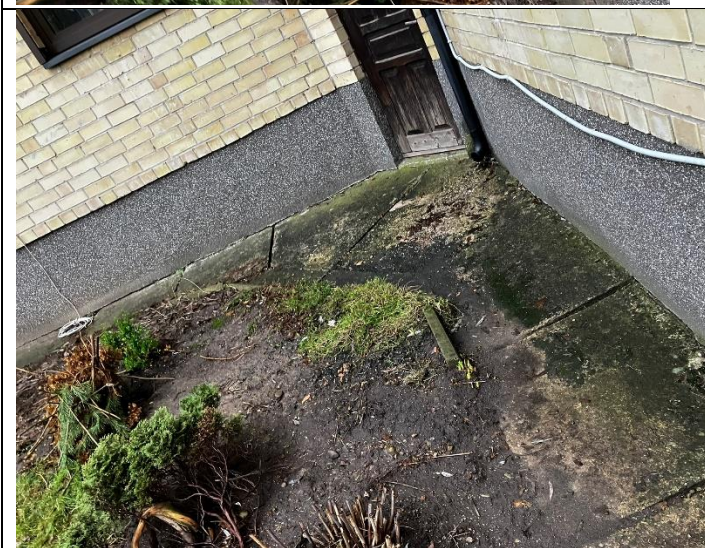
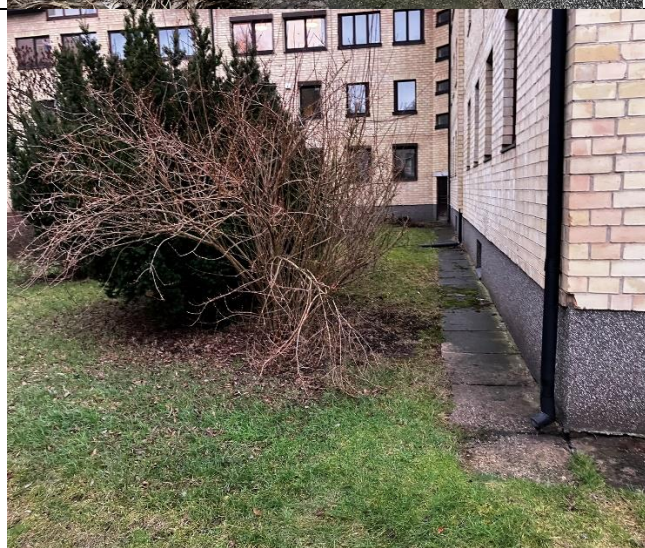
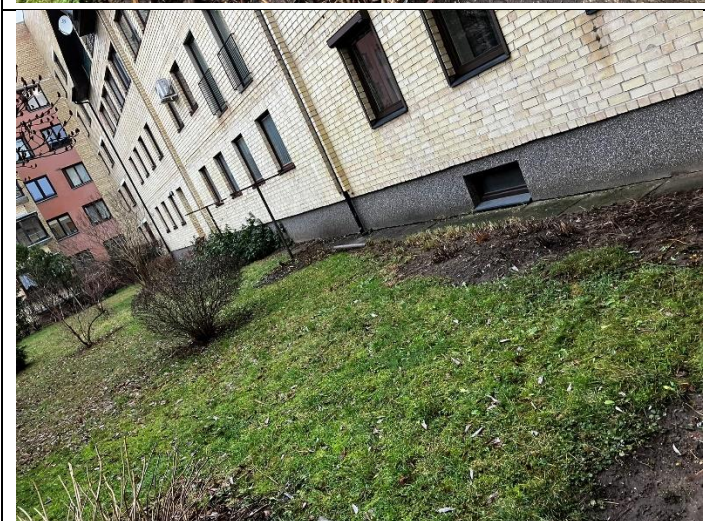
Problema: šlampa rūšio sienos

Defektas: po lietaus rūsyje šlampa sienos, tikėtina neįrengta pamatų hidroizoliacija

1. Senų nuogrindų demontavimas
2. Pamato atsikasimas
3. Pamato paviršių paruošimas prieš hidroizoliacijos įrengimą
4. Pamato hidroizoliacijos įrengimas
5. Pamato šiltinimas, kai storis 100mm ekstrudinių polistireninio putplasčio plokštėmis. Klijuojant
6. Tranšėjų užpildymas
7. Nuogrindos įrengimas.
8. Darbo vietos sutvarkymas
