INŽINERINIŲ TINKLŲ PATIKROS AKTAS

2023 m. rugsėjo 08 d. Nr. 114

Statinio adresas: **Dariaus ir Girėno g. 5, Klaipėda**

Patikros tikslas: **Video diagnostiniu būdu atlikti bendrojo naudojimo nuotekų vamzdyno patikrą ir plovimą nuo pirmo šulinio iki atlanko name.**

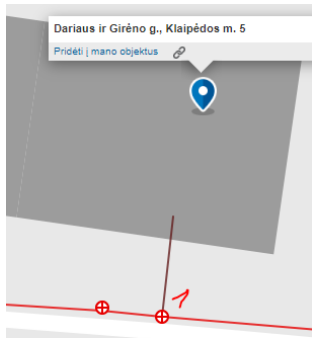
Dariaus ir Girėno g. 5, Klaipėda 1 išvadas			
		<p>Bendras nuotekų vamzdyno išvado ilgis – 11,50 m. (dėl defekto negalėjome nukeliauti toliau)</p> <p>Vizualiai apžiūrėjus šulinys pažeidimų neturi.</p> <p>Šulinyje esančio išvado gylis – 1,80 m.</p> <p>Nuoteku vamzdyno ilgis iki pastato – 6,20 m.</p>

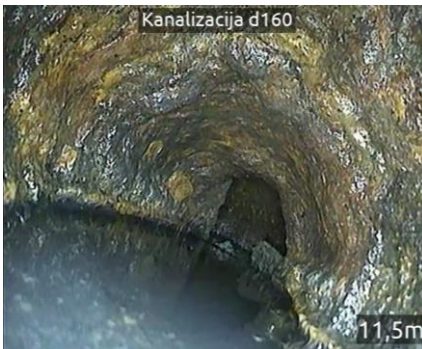
<p>Nuo šulinio, nuotekų vamzdynu nukelivus 11,5 m. pastebėta atsivėrusi skylė vamzdyno dalyje. Vamzdynas neatitinka STR 2.07.01:2003 „Vandentiekis ir nuotekų šalintuvas. Pastato inžinerinės sistemos. Lauko inžineriniai tinklai“ reikalavimų, galimi dideli materialiniai nuostoliai.</p>	<p>Rekomenduojama vadovaujantis STR 1.07.03:2017 „STATINIŲ TECHNINĖS IR NAUDOJIMO PRIEŽIŪROS TVARKA. NAUJŲ NEKILNOJAMOJO TURTO KADASTRO OBJEKTŲ FORMAVIMO TVARKA“ 96 punktu, atlikti buitinių nuotekų</p>

Eil. Nr.	Patikrinti objektai (sistemos)	Pastebėti defektai, deformacijos, gedimai	Rekomenduojami darbai defektams pašalinti
			vamzdyno dalies remontą.

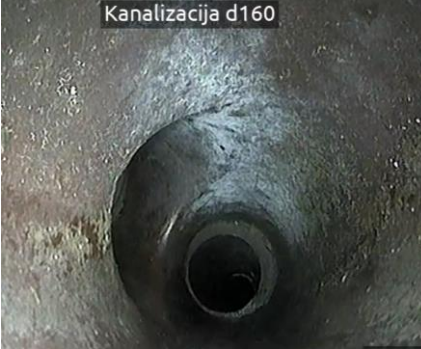
<p>Kanalizacija d160</p>	<p>Nuo šulinio iki atlanko name buitinių nuotekų vamzdynas, jungtys paveiktos korozijos. Dėl korozijos paveikio į vidines vamzdžio sienes, sumažėjęs vamzdyno aptakumas, dėl ko galimos nuotekų vamzdyno avarijos ir dideli materialiniai nuostoliai.</p>	<p>Rekomenduojama vadovaujantis STR 1.07.03:2017 „STATINIŲ TECHNINĖS IR NAUDOJIMO PRIEŽIŪROS TVARKA. NAUJŲ NEKILNOJAMOJO TURTO KADASTRO OBJEKTŲ FORMAVIMO TVARKA“ 97 punktu, reguliariai vykdyti tolimesnius nuotekų vamzdyno būklės stebėjimus ir vamzdyno plovimo darbus, esant poreikiui atlikti remonto darbus.</p>
