Statinio apžiūros aktas

2023-12-21 Nr. DA593315

Statinio adresas Dainų g. 2, Šiauliai

Apžiūros Neeilinė
tikslas

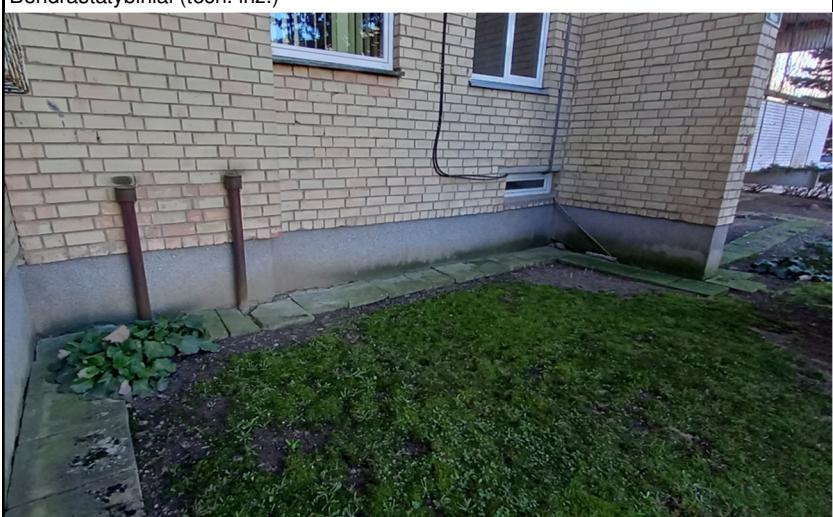
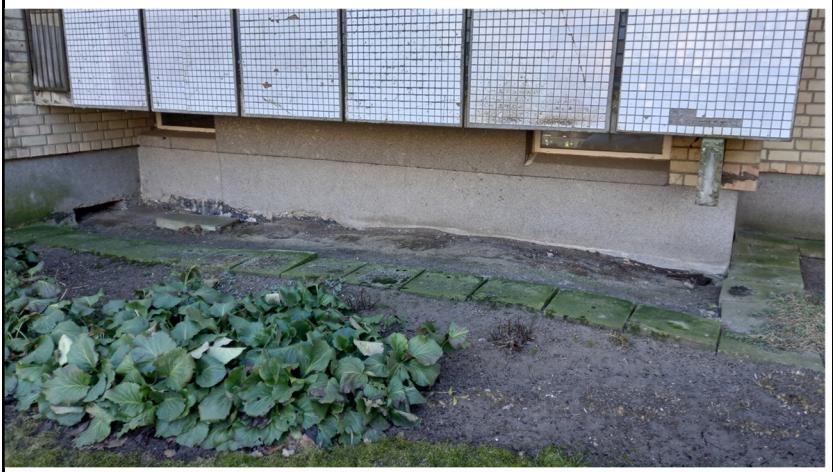
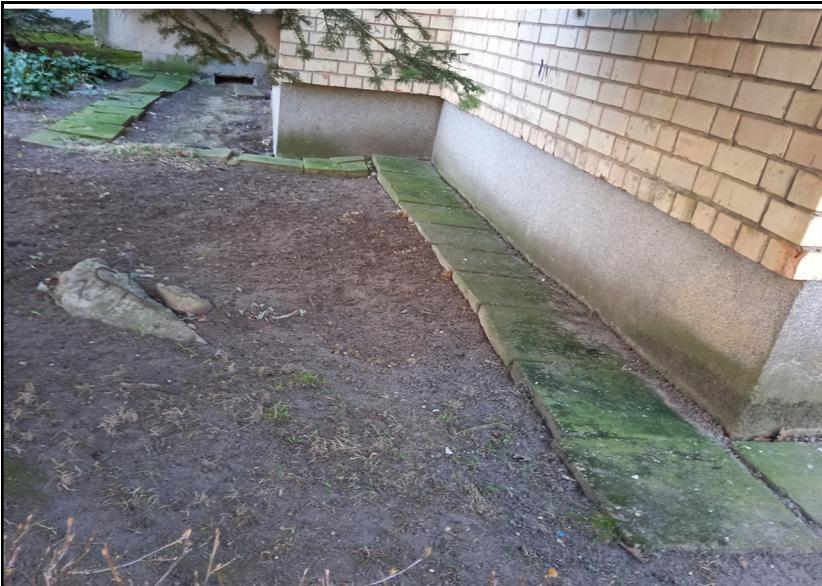
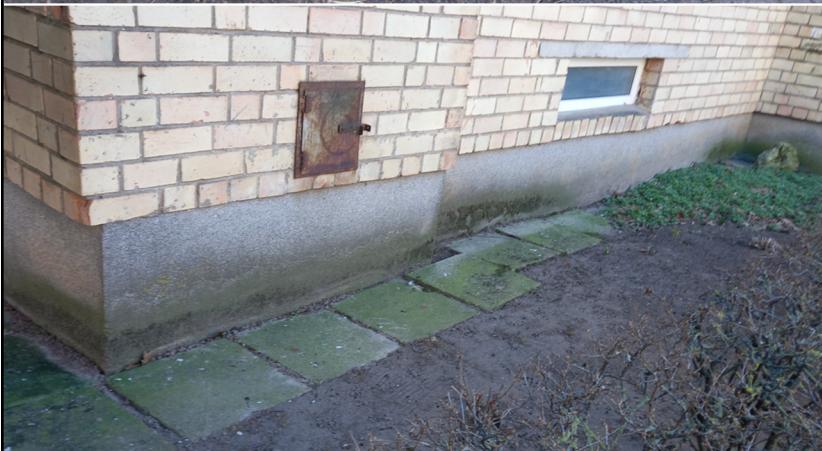
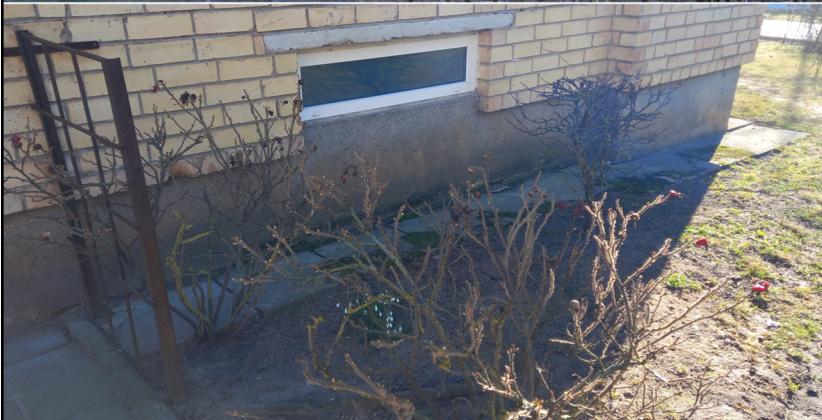
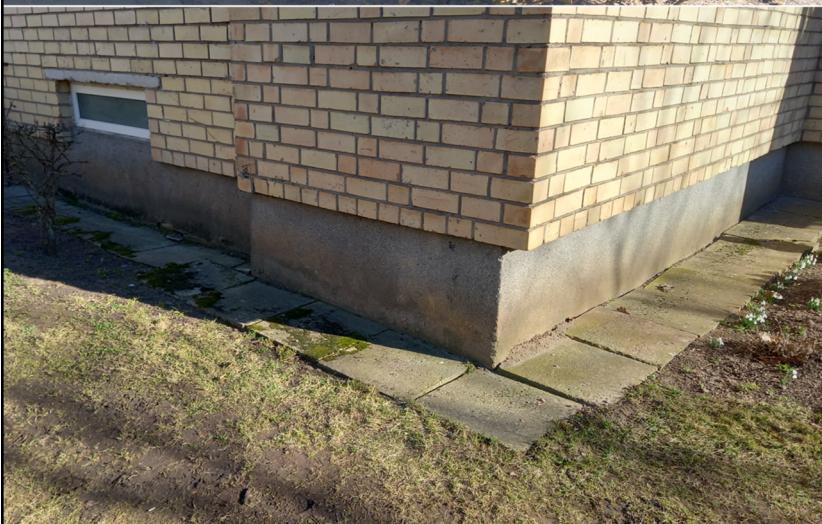
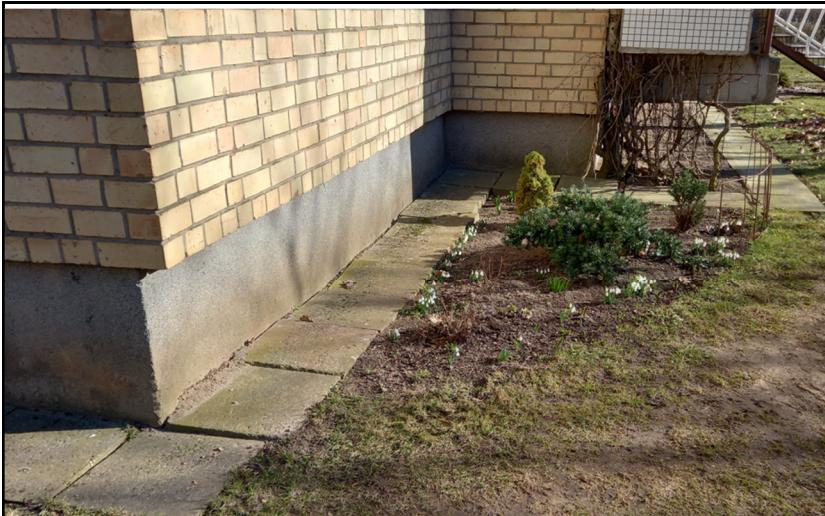
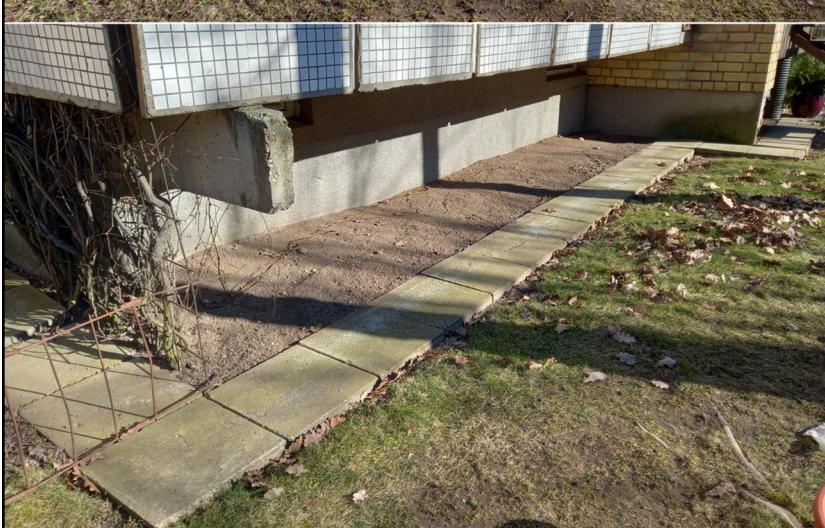
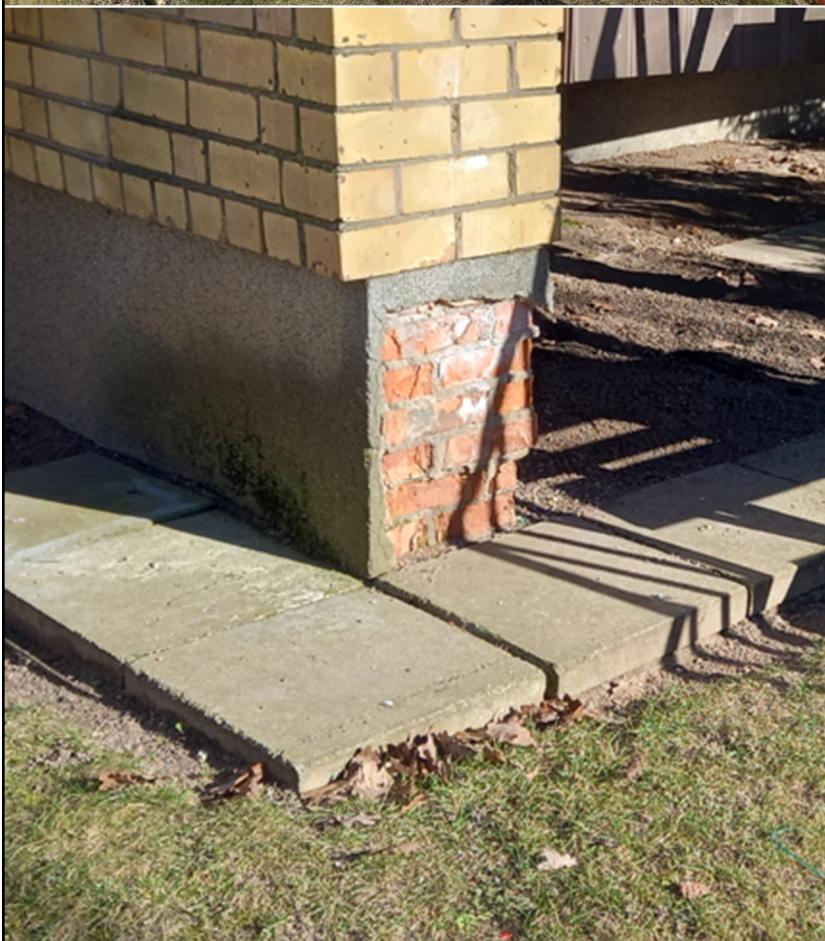
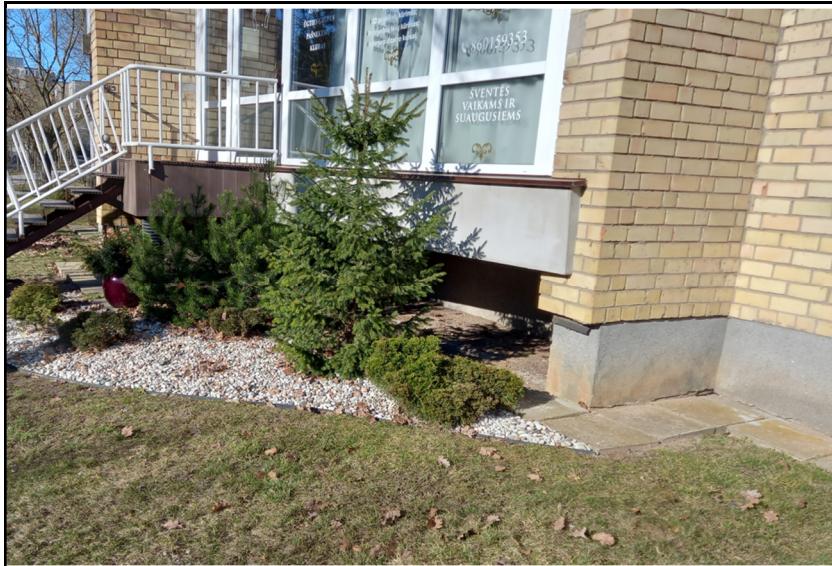
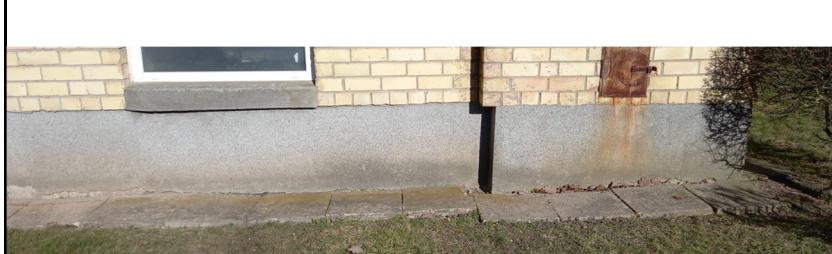
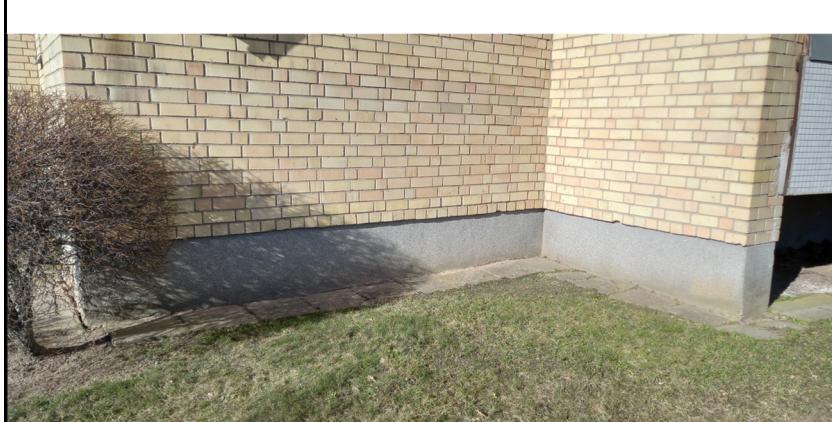
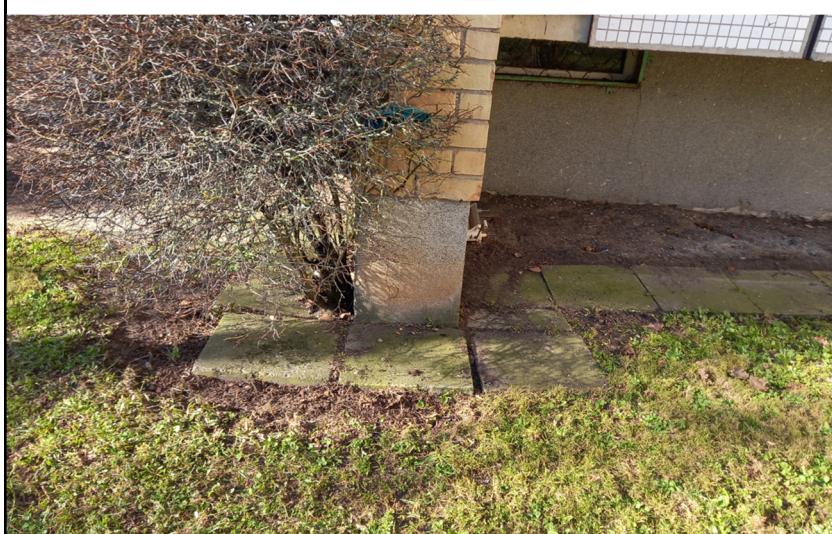
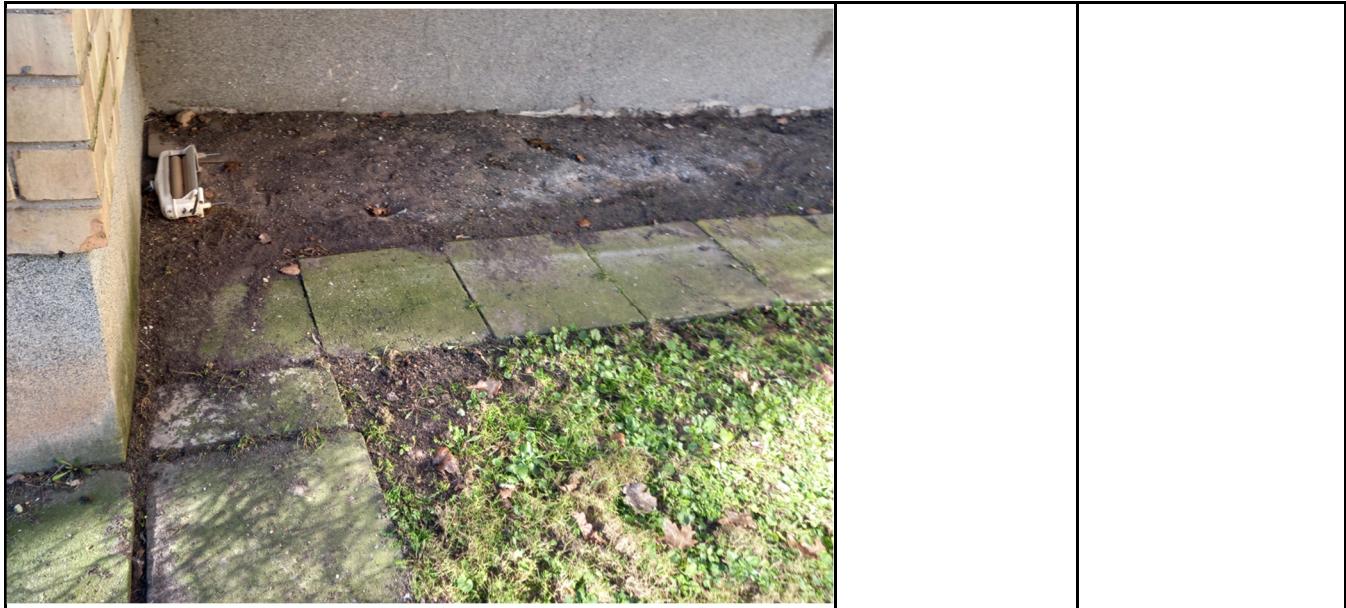
Apžiūrėti objektai (sistemos)	Pastebėti defektai, deformacijos, gedimai	Rekomenduojami darbai defektams pašalinti
TECHNINIAI INŽ. Bendrastatybiniai (tech. inž.)	Nuogrinda iš betoninių plytelių, daugelyje vietų įdubusi, sukritis, be nuolydžių, ruožais nejrengta iš viso. Cokolio tinkas pavieniais židiniais nutrupėjės, suskilięs.	Nuogrindos ir cokolio remonto darbai.
