SPECIALISTO IŠVADA

2022-10-31, Kaunas

Adresas – Nidos g.72, Klaipėda
Pastato paskirtis – gyvenamoji (6.3. p. STR 1.01.03:2017)
Unikalus Nr. – 4400-5084-8916
Statybos metai – 2018
Pastato kategorija – ypatingas
Bendras plotas – 3077,09 m²
Aukštingumas – 8 aukštų
Gyvenamųjų patalpų – 61 vnt.
Pastato energinio naudingumo klasė – B.

Tyrimo objektas: daugiabučio gyvenamo namo (jo dalies) techninės būklės vertinimas

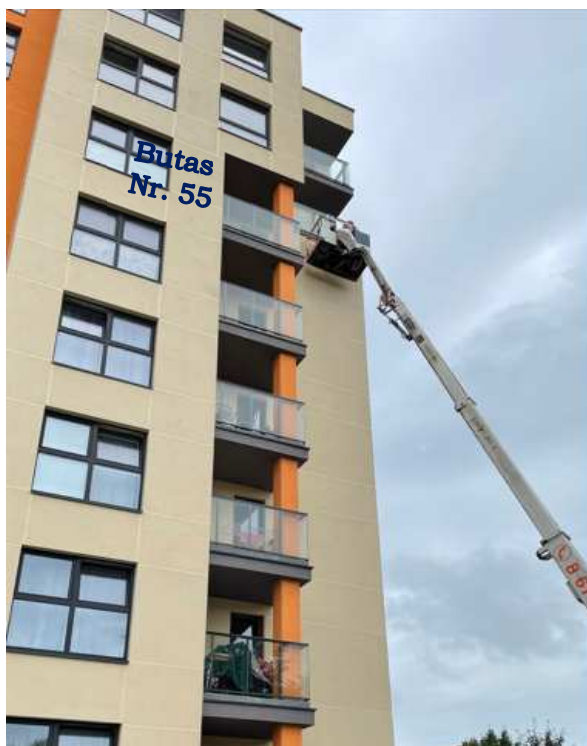
Ardomajam tyrimui VII a. buto Nr. 58 savininkas neįsileido. Tyrimo metu nutarta patikrinti statybos darbų išpildymą buto Nr. 55 dalyje (8 pav.) ir su autobokšteliu (2 pav.) VII a. buto Nr. 58 balkono išorės krašto. Ardomojo tyrimo metu nustatyta:

2 pav. Ardomojo tyrimo vieta ties VI a. butu Nr. 55

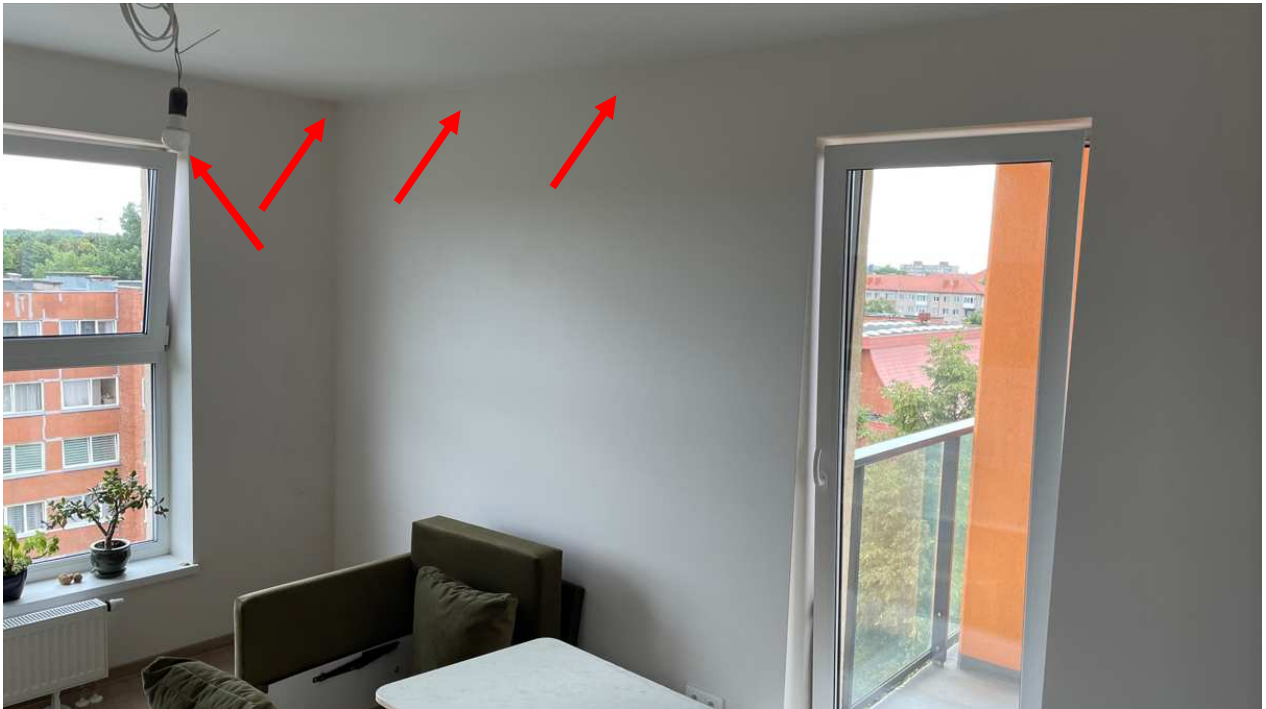
Pagal gautus gyventojų skundus, buto apžiūros metu užfiksuota pažaida: patalpoje Nr. 55-2 išorės atitvaros vidaus apdaila (apie 10 m²) sulieta vandens (3 ir 4 pav.).

3 pav. Butas Nr. 55 patalpos Nr. 55-2 (2 priedas) viduje vandeniui apšlamštinamoms sienoms vaizdas

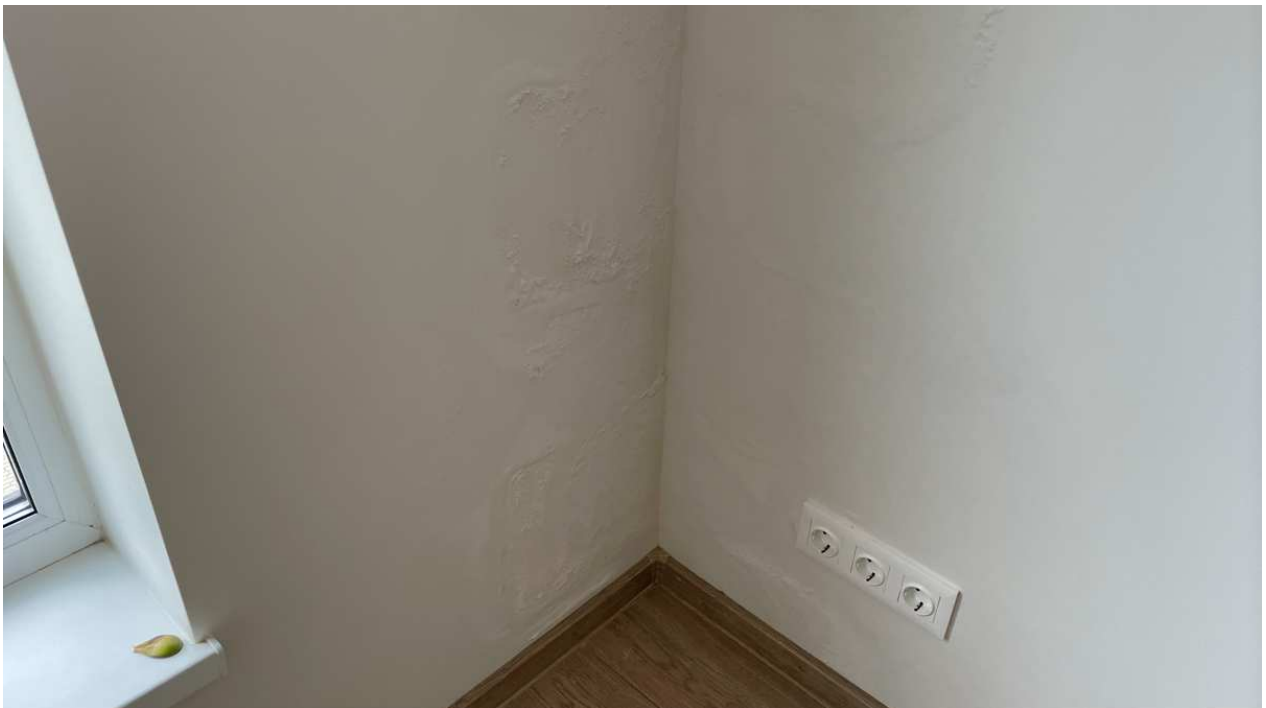
4 pav. VI a. buto Nr. 55 dalyje išorės sienos plote vandens pažeistos apdailos vaizdas.

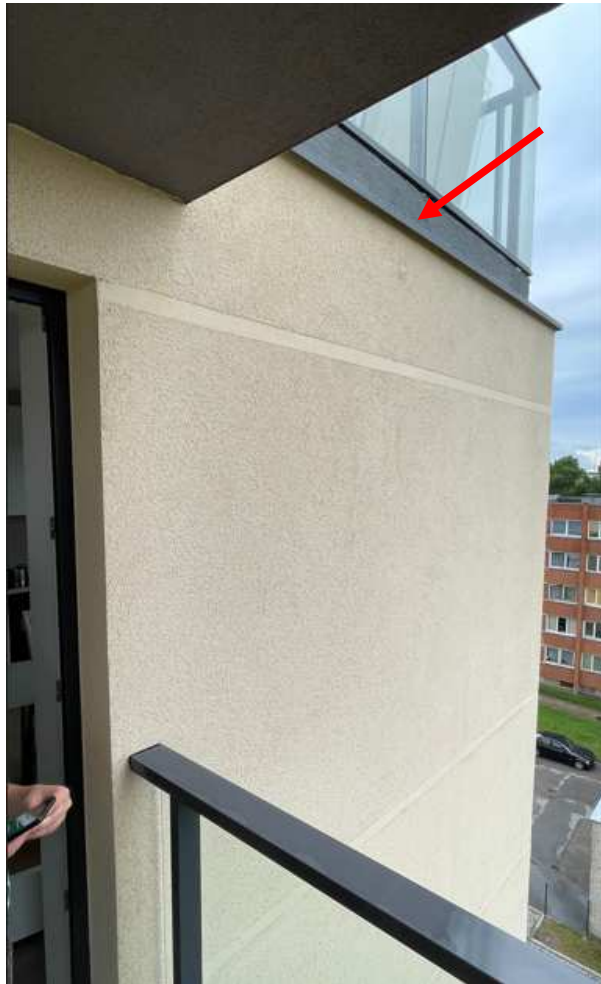
- ant balkonų laikančių plokščių yra paklota ritininė bituminė hidroizoliacija (9, 10 pav.), kaip pateikiama statybos projekto detalėje A/TP/74-01-DP-SK/A-30 (4 priedas), tačiau ties išorės krašto plieno nuolaja ir balkonų tvorelės statramsčiais hidroizoliacija neužleista (5 ir 6), kas dalinai neatitinka projekto detalės A/TP/74-01-DP-SK/A-32 (4 priedas);
- atkreiptas dėmesys į tai, kad jau po keturių eksploatacinių metų praktiškai visų balkonų plokščių išorės kraštų perimetru smulkiagrūdis betonas paveiktas erozijos (7 pav.), o sandūra tarp plieninės nuolajos ir šio betono tapusi laidi vandeniui.

5 pav. Ardomojo tyrimo ties buto Nr. 55 patalpa Nr. 55-2 (2 priedas, vieta 1).

- 4.1. Pirmiausia, siūloma remontuoti butų Nr. 57, 58 ir 62 balkonų plokščių išorės kraštus (6 priedas): nupjauti apie 300 mm smulkiagrūdžio betono išorės kraštą, pratęsti ir užleisti esamą ritininės hidroizoliacijos sluoksnį ant plieninės nuolajos ir atstatyti smulkiagrūdžio betono ir dangos sluoksnius.

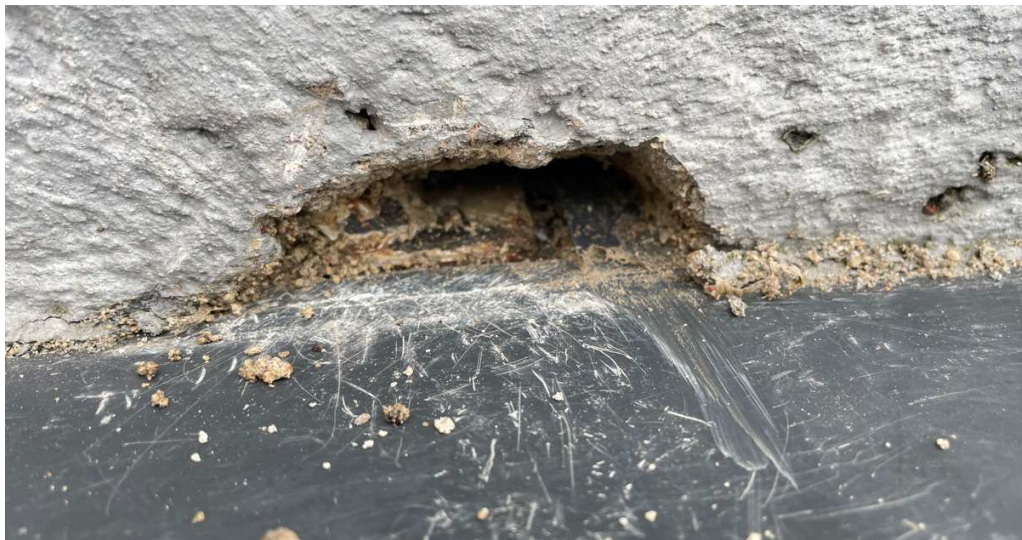
Iš tyrimo metu gautų duomenų tvirtinama analitinė išvada: dėl vyraujančių vakarų krypties vėjų, vakarinėje pastato pusėje lietaus vanduo patekęs ant balkonų išorės karšto plieninės nuolajos, veikiant vėjo slėgiui yra įstumiamas į skardos ir betono sandūrą, ties balkonų tvorelės statramsčiais teka žemyn g/b perdangos išorės briauna ir, patekęs ant mūro, toliau pasklinda sienų paviršiais.

6 pav. Ardymo metu paaiškėjo: statybos metu plieninė nuolaja ties balkonų plieno statramsčiais yra iškarpyta, o hidroizoliacija neužleista ant skardos ir apie statramstį.

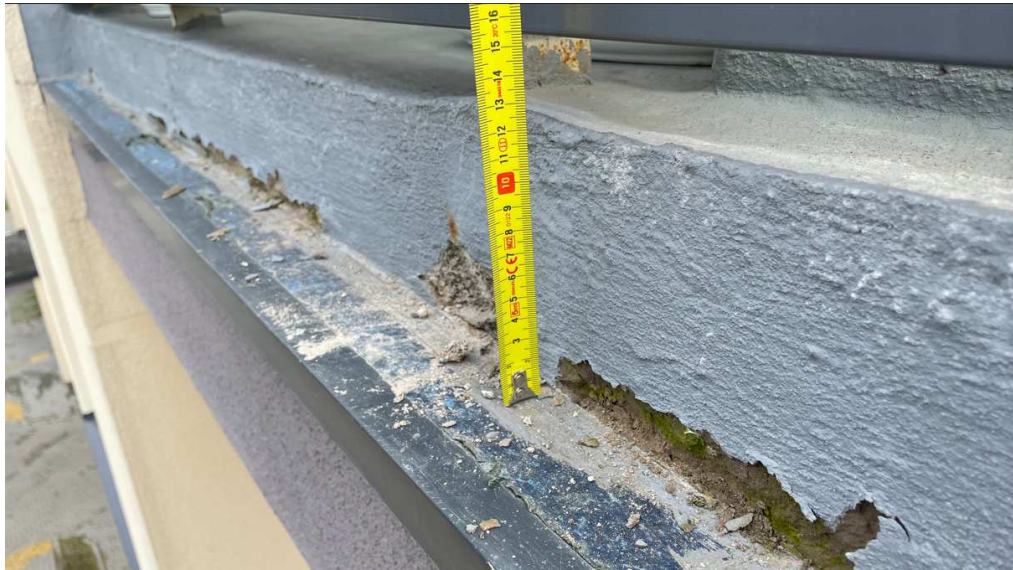
7 pav. Balkono plokštės konstrukcijoje tipinis smulkiagrūdžio betono storis 110 ... 130 mm

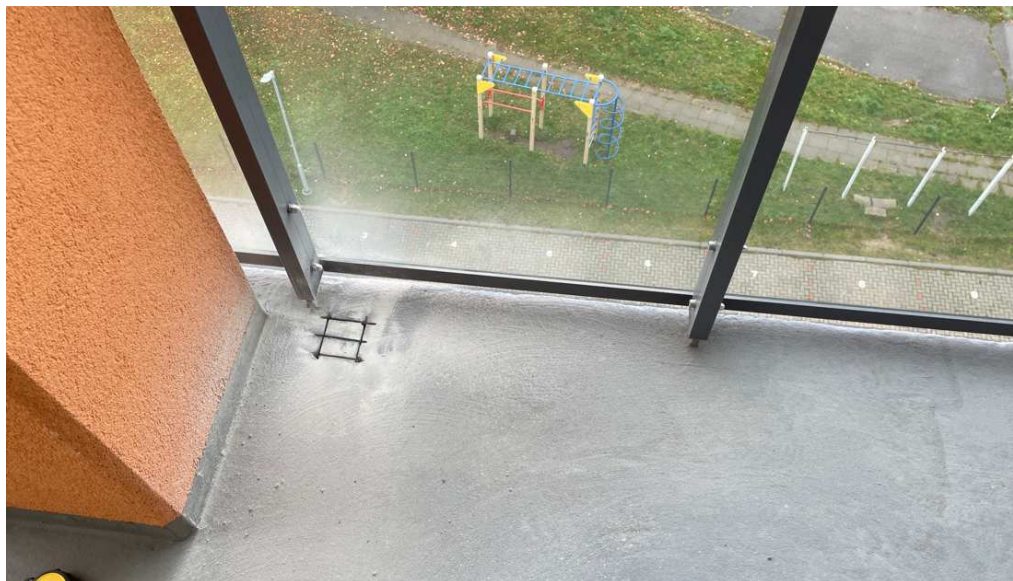
8 pav. Buto Nr. 55 balkone ardomojo tyrimo vietos vaizdas

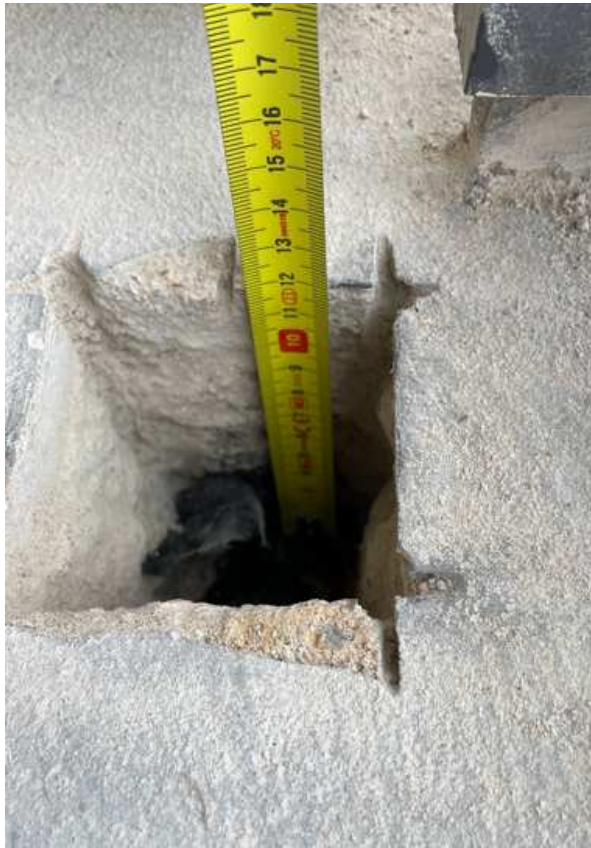
Ardomojo ir vizualinio tyrimo metu, nagrinėjant statybos projekte [1] balkonų konstrukcijų detales, atkreiptas dėmesys į tai, kad hidroizoliacinė danga yra $1,5 \pm 0,2 \text{ mm}$ storio polimerinio mišinio (su pabarstu) sluoksnis (9 ir 10 pav.).

9 pav. Bute Nr. 55 balkono plokštės atidengtų sluoksnių (3 priedas) vaizdas

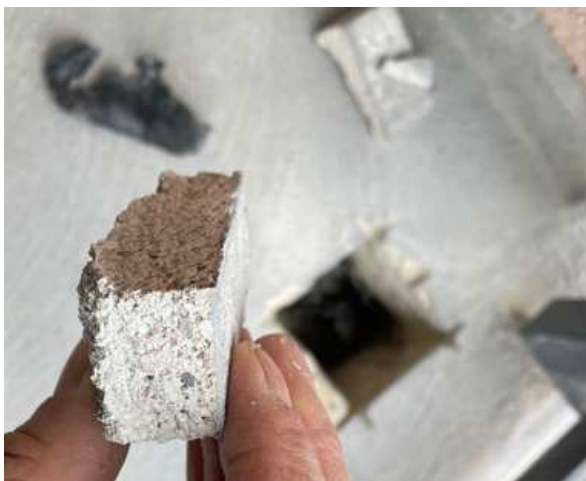
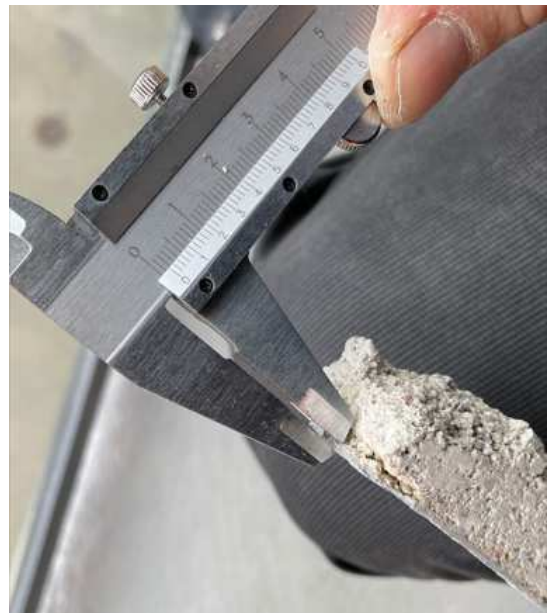
10 pav. Ant smulkiagrūdžio betono išlieta 1,5 mm polimerinė danga su smėlio pabarstu

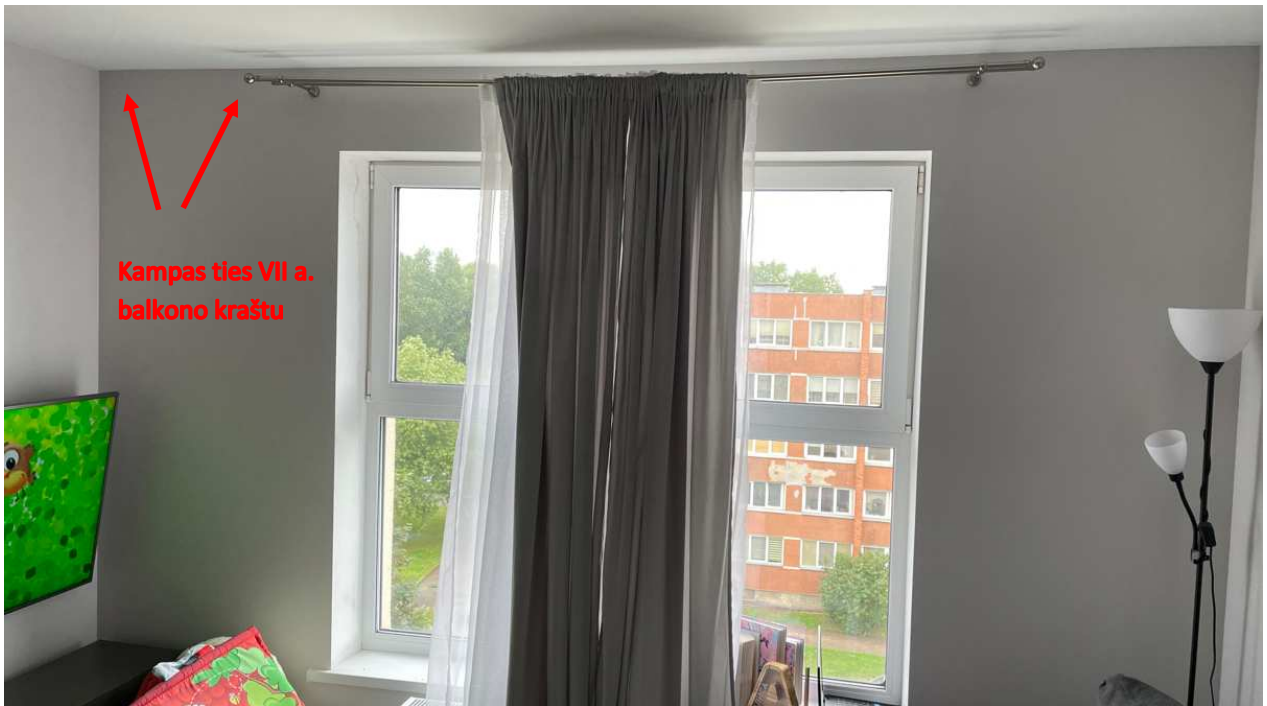
- patalpoje Nr. 54-4 vandens sulieta siena ($\approx 8 \text{ m}^2$) bei pažeista apdaila (11 ir 12 pav.);
- patalpoje Nr. 54-3 dėl vandens poveikio pažeista lango angokraščio apdaila (13 pav.).

Buto Nr. 54 patalpų Nr. 54-3 ir 54-4 sienų apļiejimo priežastimi laikoma VII a. buto Nr. 57 balkono išorės krašto laidumas vandeniu (6 priedas).

11 pav. Butas Nr. 54 (patalpa Nr. 54-4) išorės siena, kuri po lietaus suliejama vandeniu

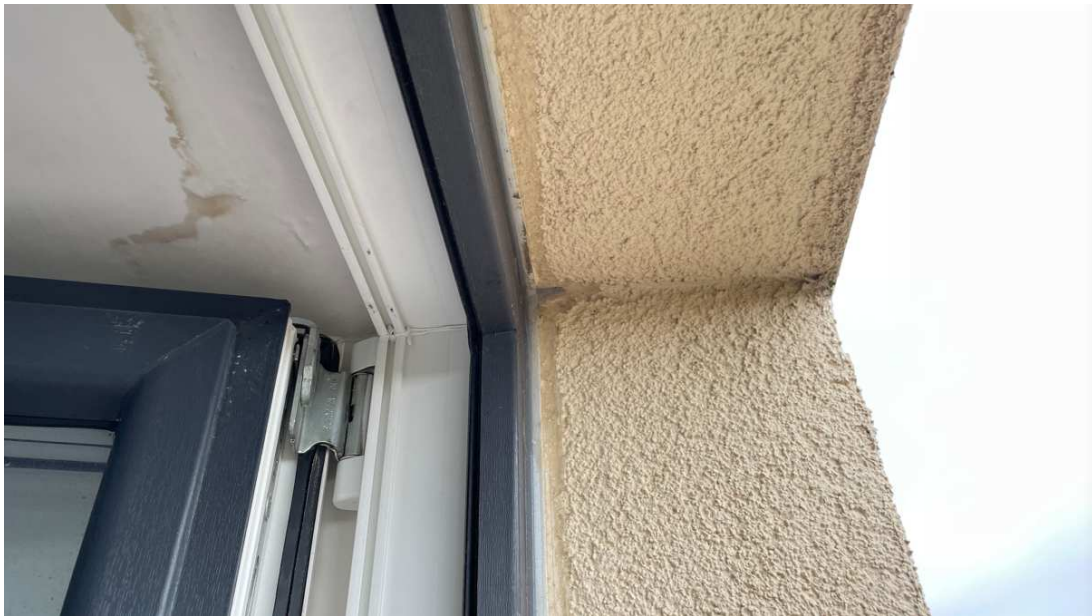
12 pav. Buto Nr. 54 (patalpa Nr. 54-4): fasadinio tinko armavimo sluoksnyje įrengta vandens nulašėjimui briauna, tačiau vandens sulieta apdaila

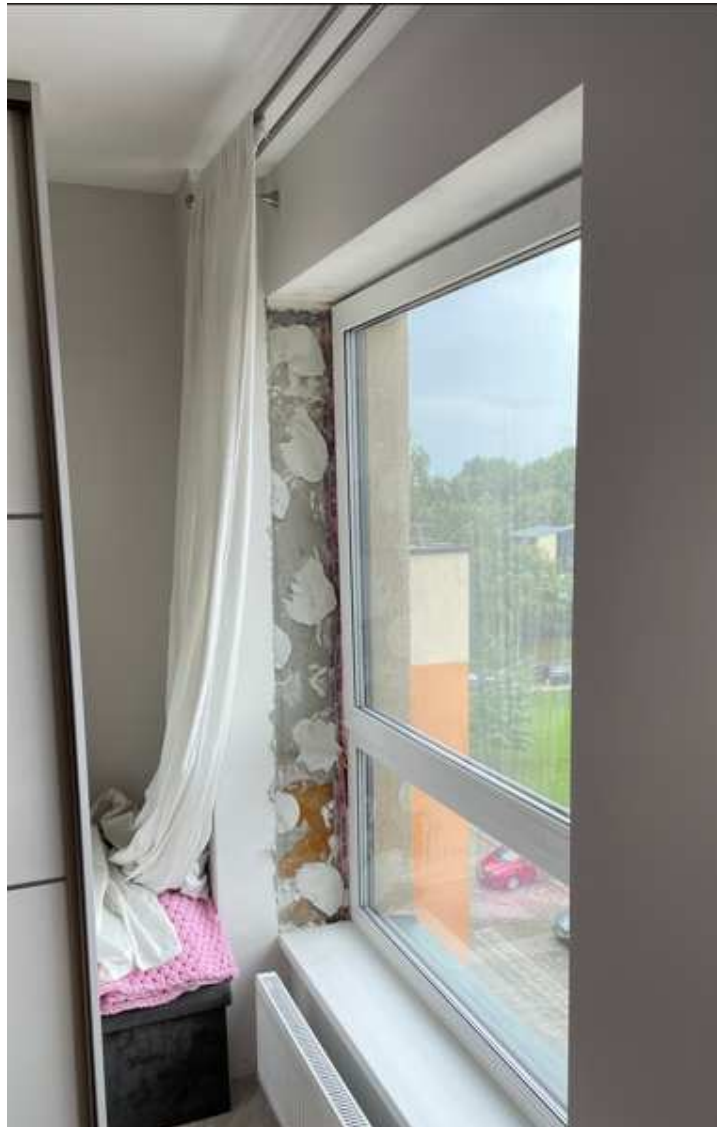
13 pav. Buto Nr. 54 patalpa Nr. 54-3 (žiūrėti sekantį pav., rodykle pažymėta kryptimi): lango perimetru suklijuota Inside garo difuzinė juosta, vandens pažeistos apdailos vaizdas

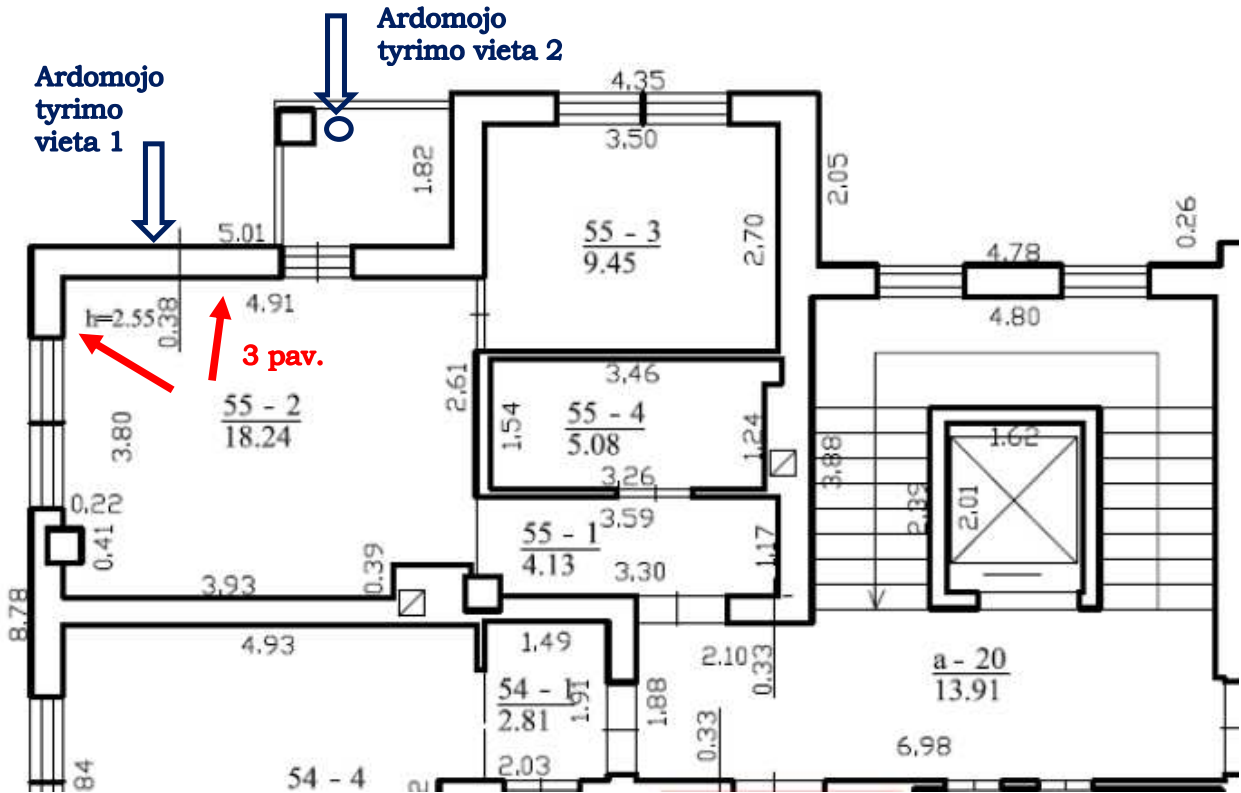
1 planas. Rodykle pažymėta vieta, kurioje vandens apliejamos sienos

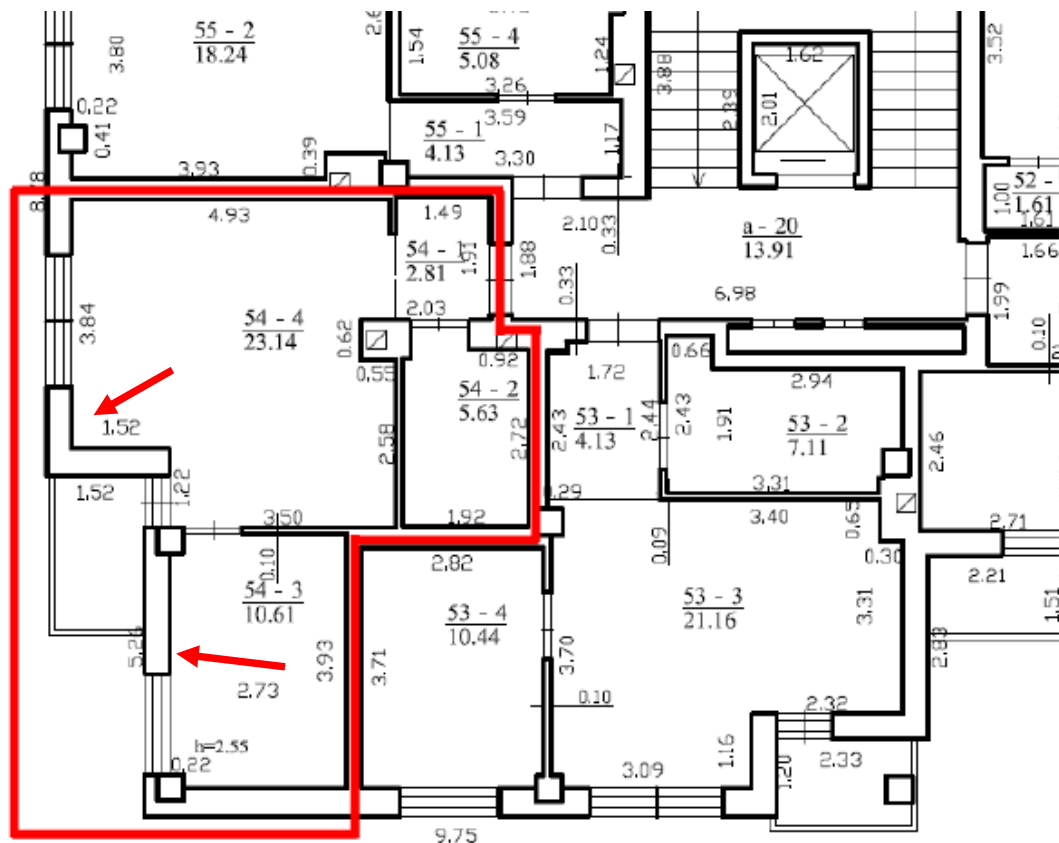
2 planas. Rodykle pažymėta vieta, kurioje vandens apļiejamos sienos

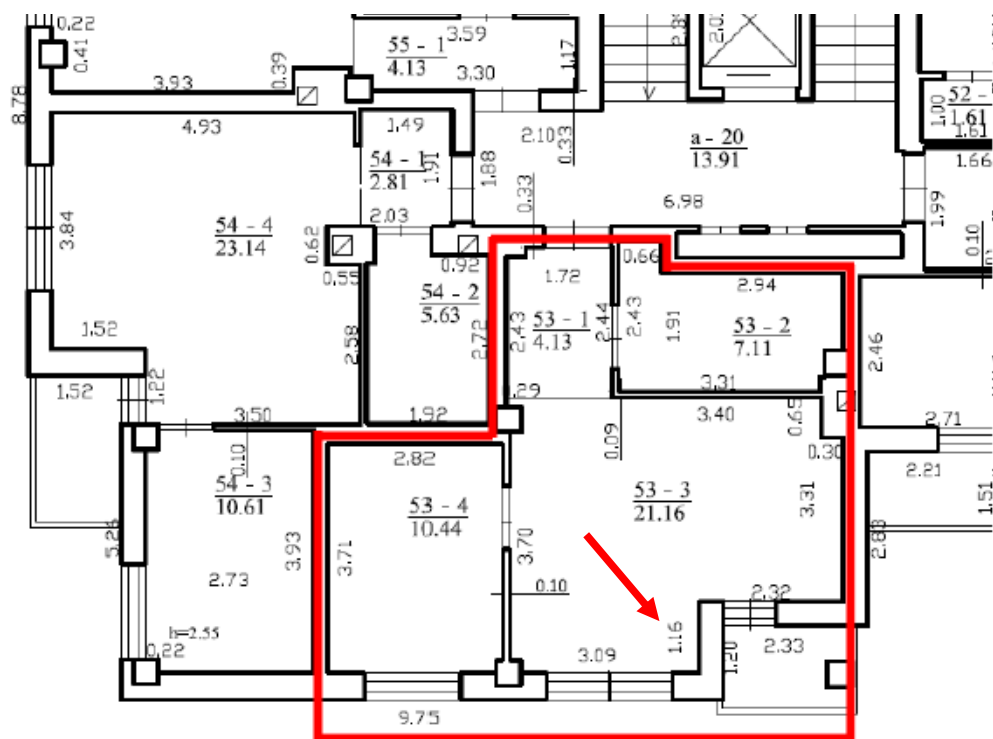
3 planas. Rodykle pažymėta vieta, kurioje vandens apļiejamos sienos

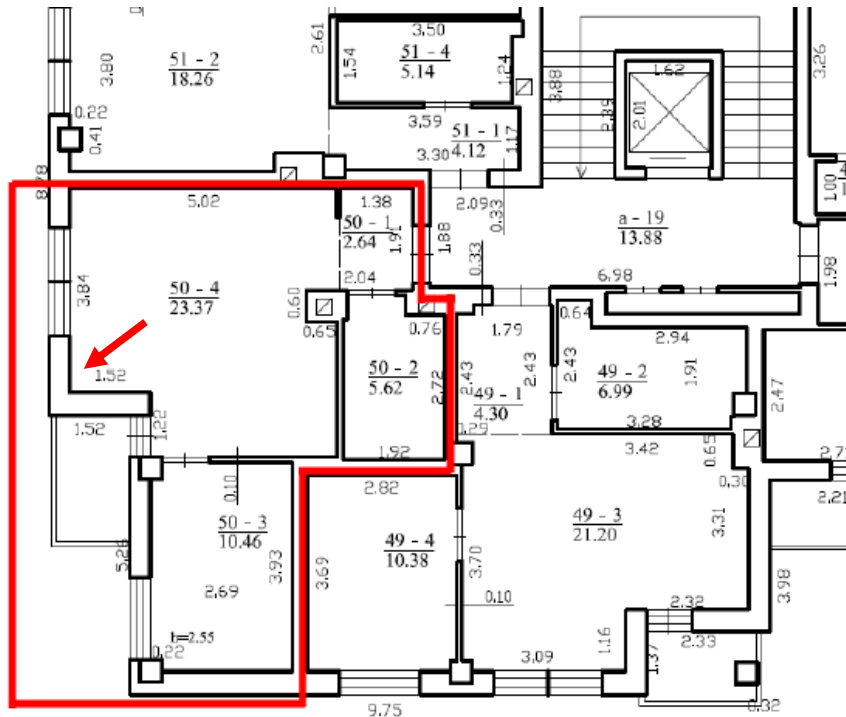
4 planas. Rodykle pažymėta vieta, kurioje vandens apliejamos sienos

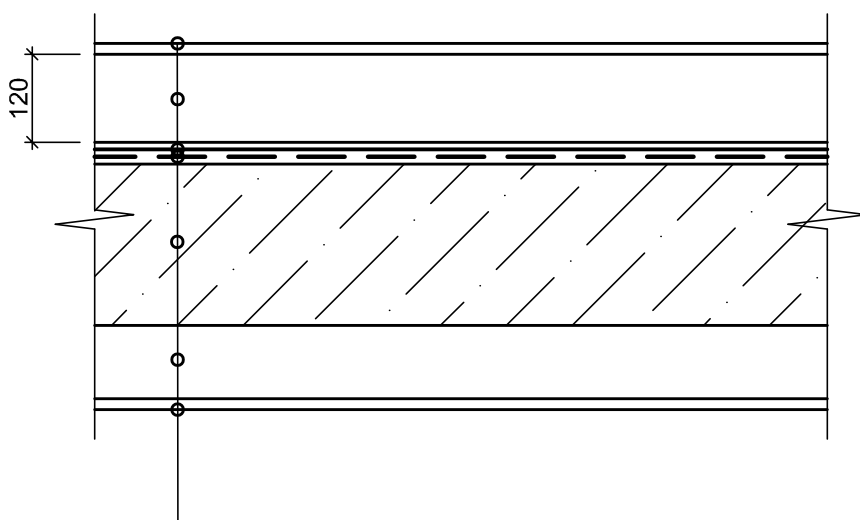
- Danga (1,8 mm)
- Smulkiagrūdis betonas (120 mm)
- Skiriamasis sluoksnis (PE, 160 mikr.)
- Hidroizoliacija (bituminė danga, 3,5 mm)
- Laikanti g/b plmokštė
- Termoizoliacija (EPS, 100 mm)
- Fasadinis tinkas (su armavimo sl.)
