STATINIO APŽIŪROS AKTAS

2022 m. spalio 02 d. Nr. DA506027

Statinio adresas	Rūtų g. 5, Šiauliai
Statinio paskirtis	gyvenamosios (6.3 punktas STR 1.01.03:2017)
Unikalus numeris	2993-4004-4014
Statybos metai	1934 m.
Pastato bendras plotas	196,00
Apžiūros vadovas	techninės priežiūros inžinierius Vitalijus Jakovlevas (kv. atestato Nr. 39037)
Apžiūros kategorija	periodinė (sezoninė)
Apžiūros pagrindas	UAB „Mano būsto priežiūra“ techninės priežiūros apimtyje (STR 1.07.03:2017 reikalavimais)
Kultūros vertybių registras	-

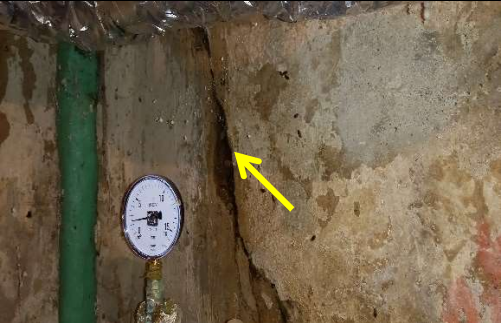
Pamatų konstrukcija betono konstruktyvas. Pamate pastebėti atsiradę įtrūkimai, kiaušiniai plyšiai didesnis negu 5 mm, pastatas stovi ant šlaito. Galima teikti kad statinys turi galimai avarinės būklės požymių. Pažeistas konstruktyvas nuolat ardomas atmosferos poveikių taip didinamas pažaidų diapazonas.	Rekomenduojama vykdyti pastato ekspertizę nustatant ar pastatas yra avarinės būklės. Vykdydamas tolimesnius veiksmus remtis ekspertizės išvadomis.

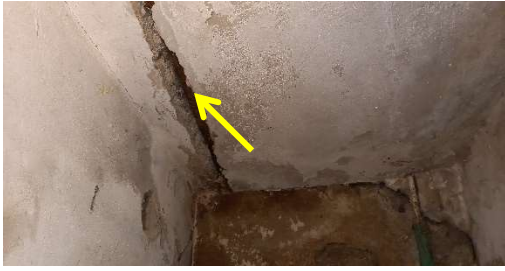
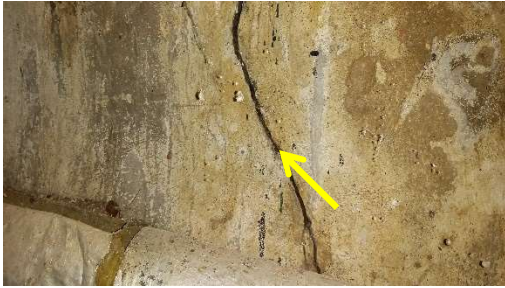
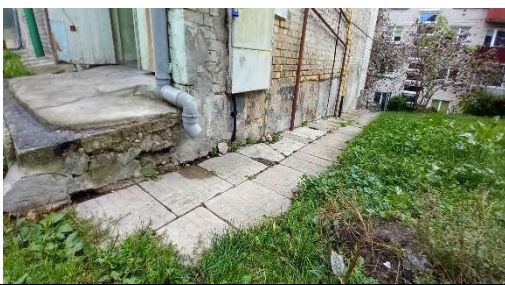
Cokolio tinkas suskilinėjęs, vietomis yra nubyrėjimų, ištrupėjimų.

Atlikti cokolio tinko remonto bei dažymo darbus prieš tai sutvarkius pamatus.

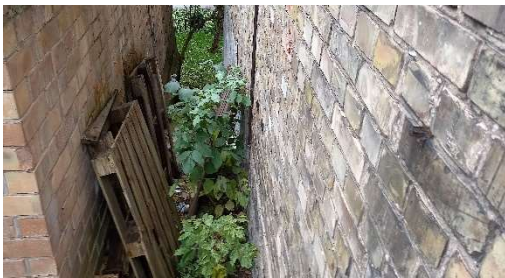
Aplink pastatą ne visu primetru įrengta nuogrinda. Drėksta pastato konstrukcijos nuo kritulių vandens kuris nėra nuvedamas toliau nuo pastato.

Įrengti nuogrindą aplink pastatą.

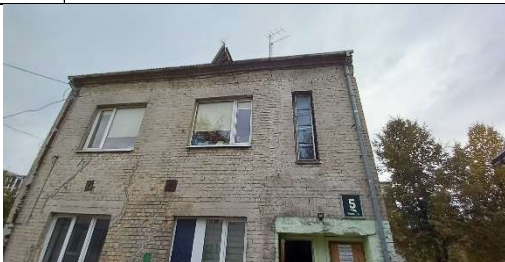
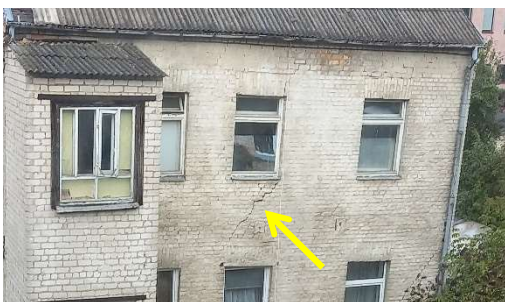
Pastato laikančiosios konstrukcijos plytų mūras, fasaduose vietomis ištrupėjęs, yra ištrupėjusių siūlių.

Fasado sienose mūro konstrukcijoje matyti vertikalūs skylimai. Šie skilimai buvo matomi ir ankščiau ir yra ilgainiui besiformuojantys. Pažeistas plytų mūro konstruktyvas nuolat ardomas atmosferos poveikių taip didinamas pažaidų diapazonas.

Galima teikti kad statinys turi galimai avarinės būklės požymių.

1. Vertikalūs plyšiai mūriniuose stulpuose, ilgesni nei per 2 plytų eiles.
2. Plyšiai sienose, einantys nuo angų visomis kryptimis.
3. Mūrinių atramų, laikančių santvaras, sijas bei sąramas

Atlikti fasado plytų mūro remonto darbus tinkuojant.

Vykdyti pastato ekspertizę nustatant ar pastatas yra avarinės būklės. Vykdyti tolimesnius veiksmus remtis ekspertizės išvadomis.

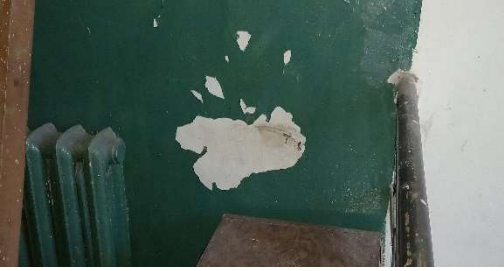
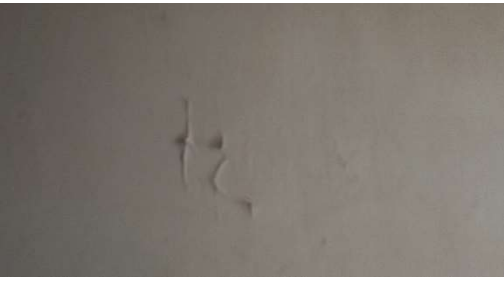
<p>vertikalūs plyšiai šiose atramose, ilgesni negu 15 cm.</p> <p>Laiptinės apdaila susidėvėjusi, tinkas įtrūkęs ar nuskilęs. Dažų sluoksnis praradęs spalvą. Lubų konstrukcijoje vietomis yra tinko pažaidų.</p>	<p>Rekomenduojama numatyti atlikti laiptinės apdailos remonto darbus.</p>

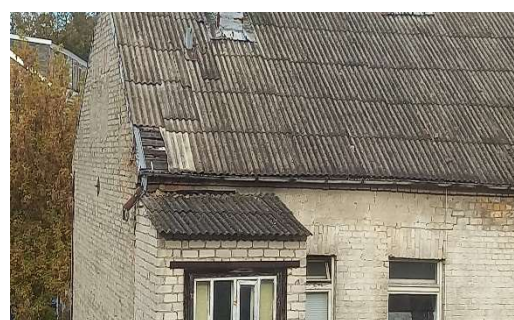
Stogas šlaitinis, asbescemento lakštų danga sena, kenksminga aplinkai. Stogo skardinimai paveikti korozijos. Dangoje yra pažaidų, vanduo patenka į vidaus patalpas.

Atlikti stogo renovacijos darbus.

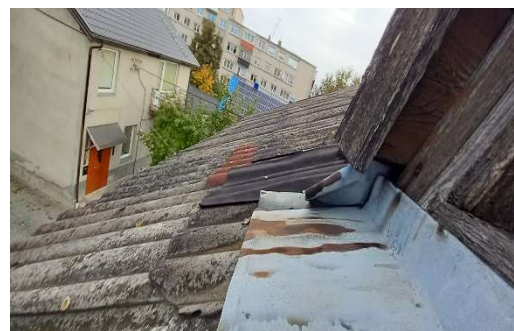
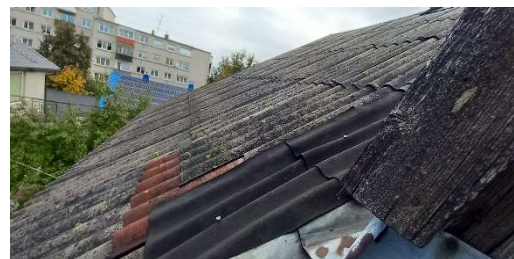
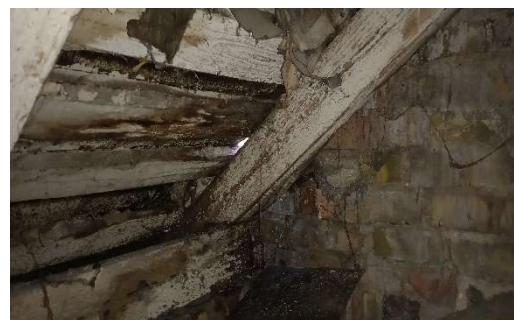
Stogo medinės konstrukcijos atsižvelgiant į pastato ilgaamžiškumą atrodo neblogai. Vietomis matomi prabėgimai, yra puvinio pažeistų medinių stogo konstrukcijos detalių.

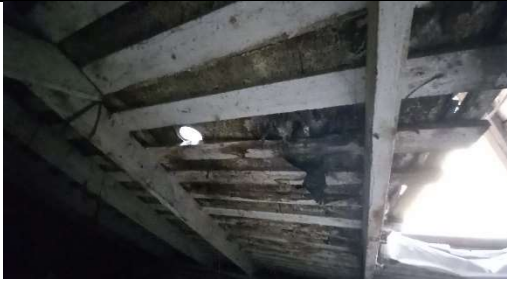
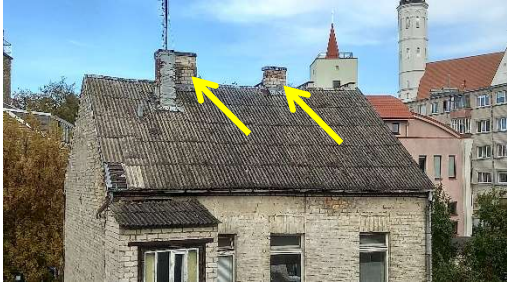
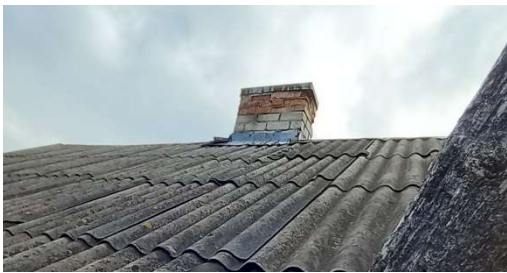
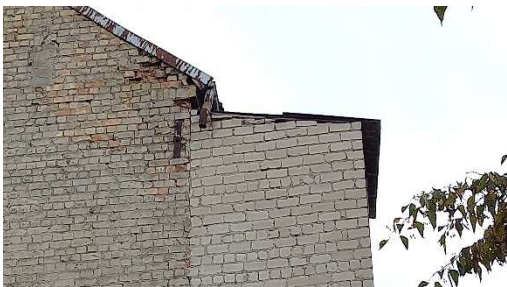
Kaminų raudonų plytų mūras vietomis ištrupėjęs. Ant stogo dangos matomos plytų mūro atskilimai. Kaminams trūksta apskardinimų.

Lietaus nuvedimo sistema nesandari, vietomis nėra lietvamzdžių. Nėra užtikrintas tinkamas lietaus nuvedimas nuo pastato.

Atlikti remonto darbus tinkuojant ar keičiant pažeistą plytų mūrą. Apskardinti kaminų viršutines dalis dėl mažesnio drėgmės poveikio plytų mūriui.

Įrengti lietaus nubėgimą nuo pastato.

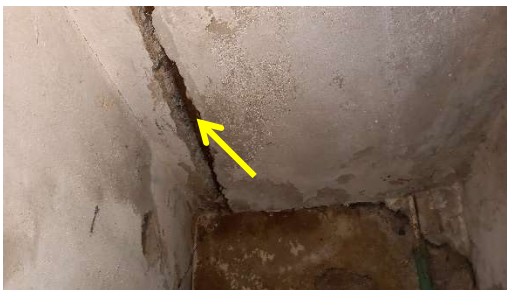
Perdangoje virš rūšio patalpų pastebėti pavojingi perdangos plokštės defektai. Išilginė armatūra stiprinanti plokštę stipriai paveikta korozijos, trupanti, nuo kondensacinės drėgmės poveikio. Betonai vietomis atsiskuoksniavę, išbyrėjęs pagrindė ties armatūros ribojimosi vietomis.

Atlikti konstrukcijos būklės tyrimą. Vadovaujantis tyrimo išvadomis ir rekomendacijomis atlikti remonto darbus.

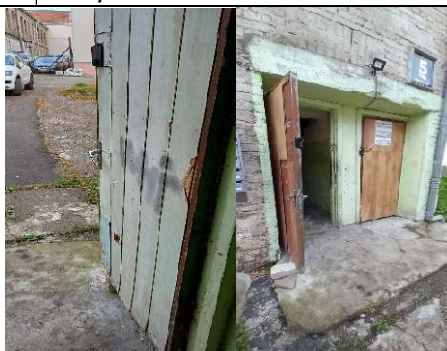
Lauko durys senos, medinės, nesandarios.

Keisti lauko duris sandariomis.

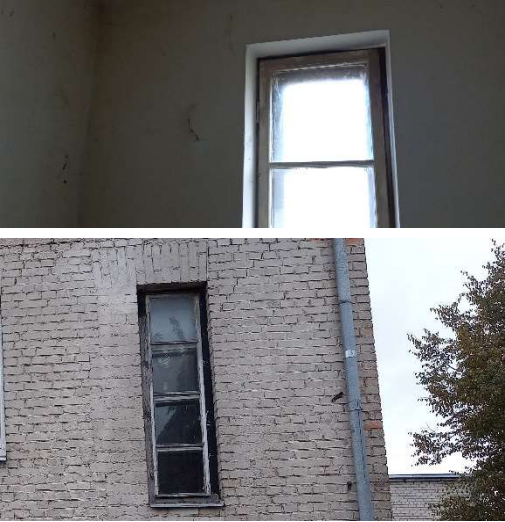
<p>Laiptinės langas senas, medinis ir nesandarus.</p>	<p>Keisti langus sandariais.</p>
3. INŽINERINĖS SISTEMOS				
3.1.	Elektros sistema

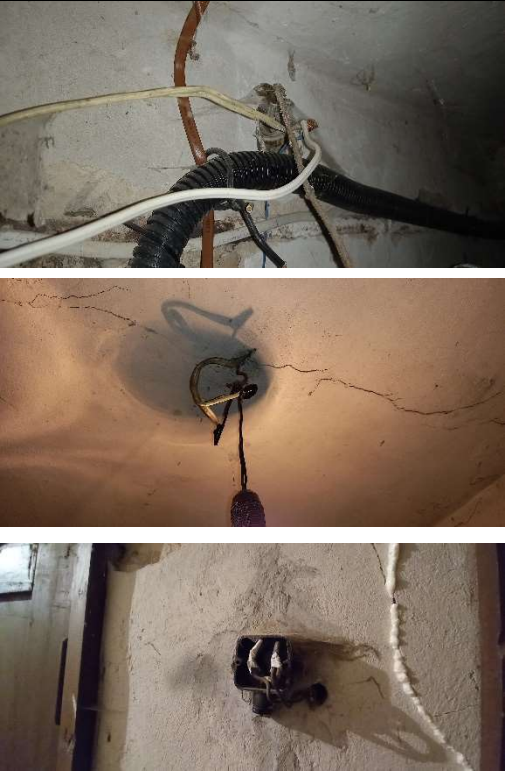
<p>Bendro naudojimo patalpose likusi sena nenaudojama elektros sistemos įranga, jungtis netvarkingos.</p>	<p>Rekomenduojama atnaujinti ir demontuoti seną nebenaudojamą elektros sistemą.</p>
3.2.	Šildymo sistema

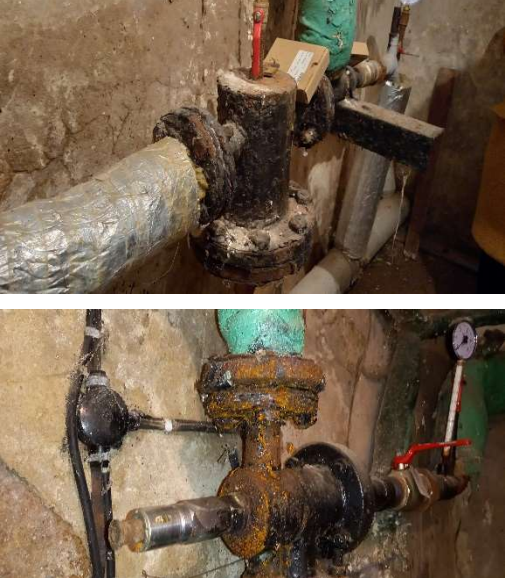
<p>Šilumos punktas automatizuotas. Šildymo sistema sena, vamzdynai korozijos paveikti, izoliacija pažeista.</p>	<p>Rekomenduojama atnaujinti (modernizuoti) šildymo sistemos vamzdyną.</p>

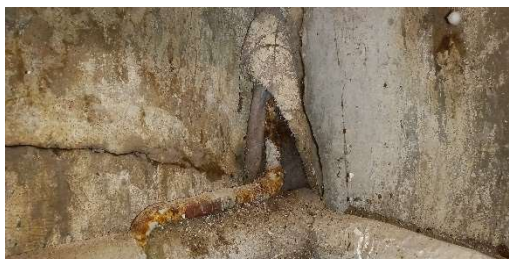
<p>Vandentiekio ir nuotekų sistema pasenusi, vamzdynai vietomis paveikti korozijos, izoliacija pažeista arba jos visai nėra.</p> <p>Rekomenduojama atnaujinti (modernizuoti), vandentiekio ir nuotekų sistemą.</p>
-----------------------------	---	--
