Statinio apžiūros aktas

2022-06-16 Nr. DA489486

Statinio adresas Ežero g. 8, Šiauliai

Problema Stogo dangos būklės įvertinimas

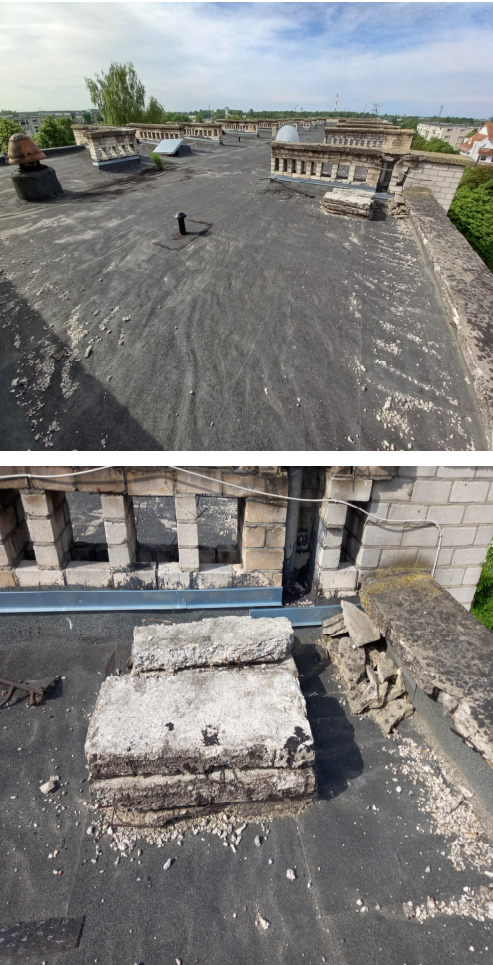
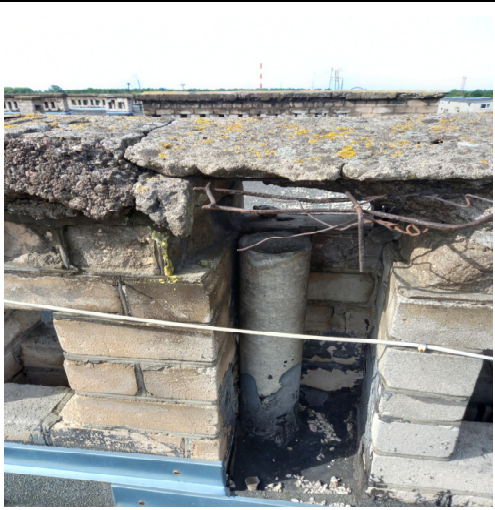
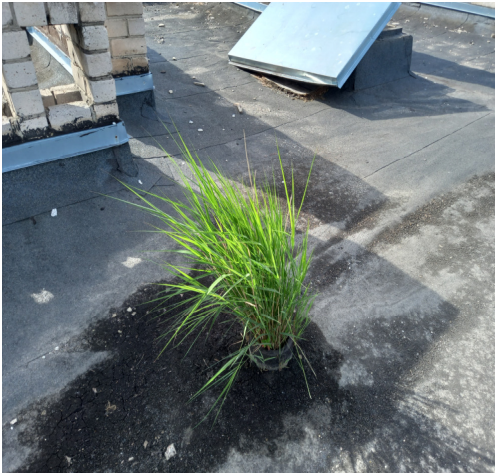
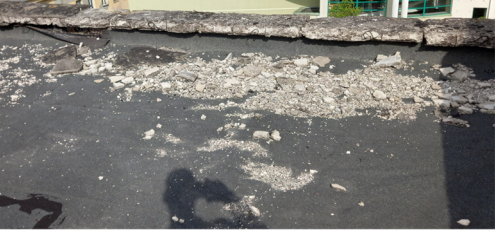
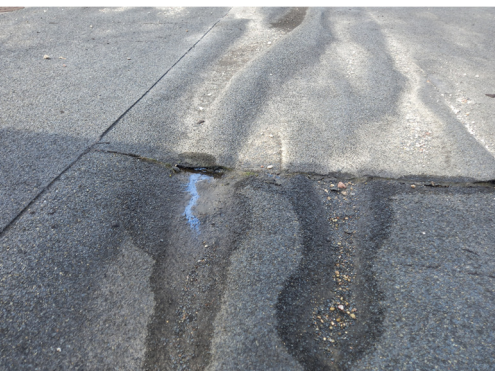
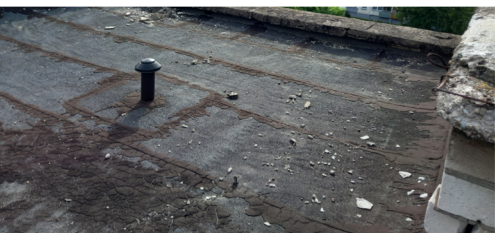
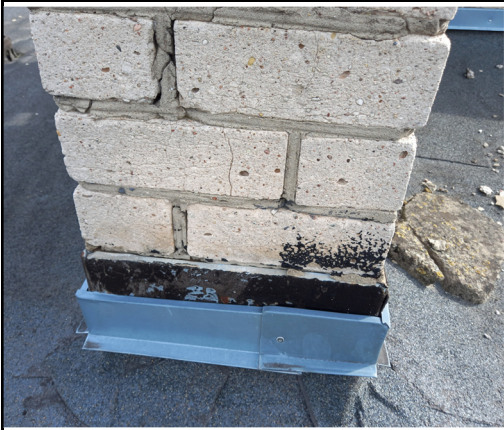
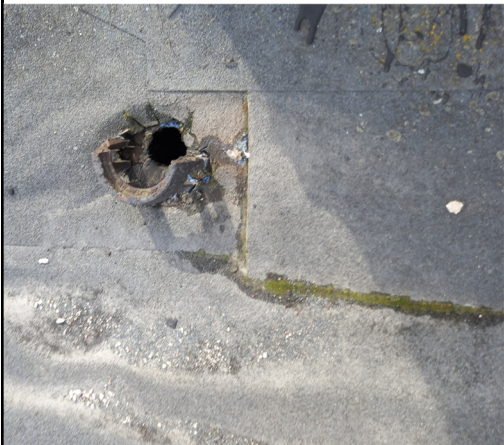
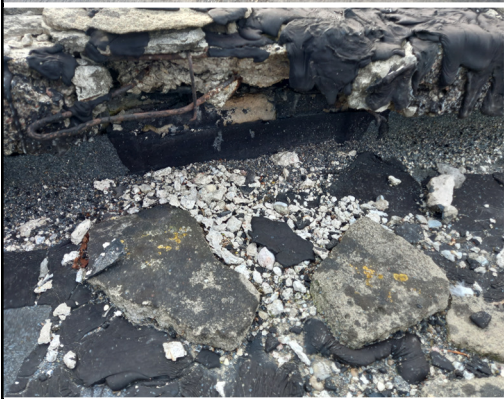
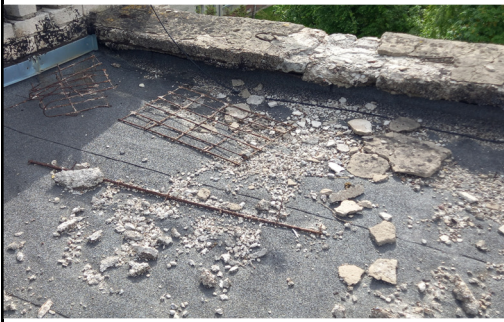
| Apžiūrėti objektai (sistemos) | Pastebėti defektai, deformacijos, gedimai | Rekomenduojami darbai defektams pašalinti |
|---|---|--|
| TECHNINIAI INŽ. | <p>Stogo danga susidėvėjusi, labai daugelyje vietų nesandari, daug kur susiraukšlėjusi ir po danga jose laikosi vanduo, vietomis nėra nuolydžių. Daugelyje vietų sujungimai su stogo danga ir vertikaliomis konstrukcijomis yra nesandarūs ir netinkamai įrengti. Įlajos užneštos sąnašų, viename auga augmenija. Parapetas beveik visur stipriai ištrupėjęs, sujungimas su stogo danga labai nesandarus. Ventiliacijos šachtų mūras apiręs, paveiktas erozijos, mūro siūlės daug kur praplautos, sujungimai su stogo danga nesandarūs.</p> | <p>Visos stogo dangos keitimas ir konstrukcijų remontas.</p> |
