Statinio apžiūros aktas

2022-08-04 Nr. DA491259

Statinio adresas K. Korsako g. 2, Šiauliai

Problema Bloku ir siūlių būklės įvertinimas

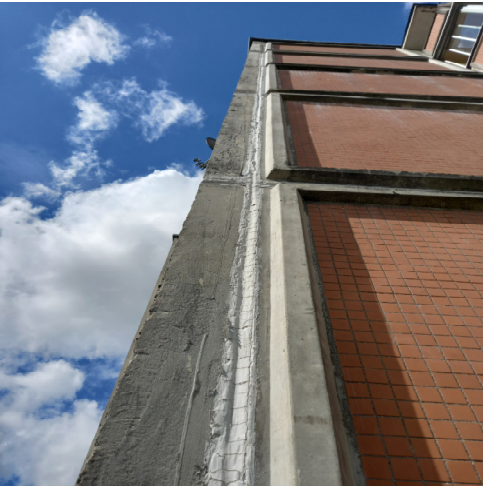
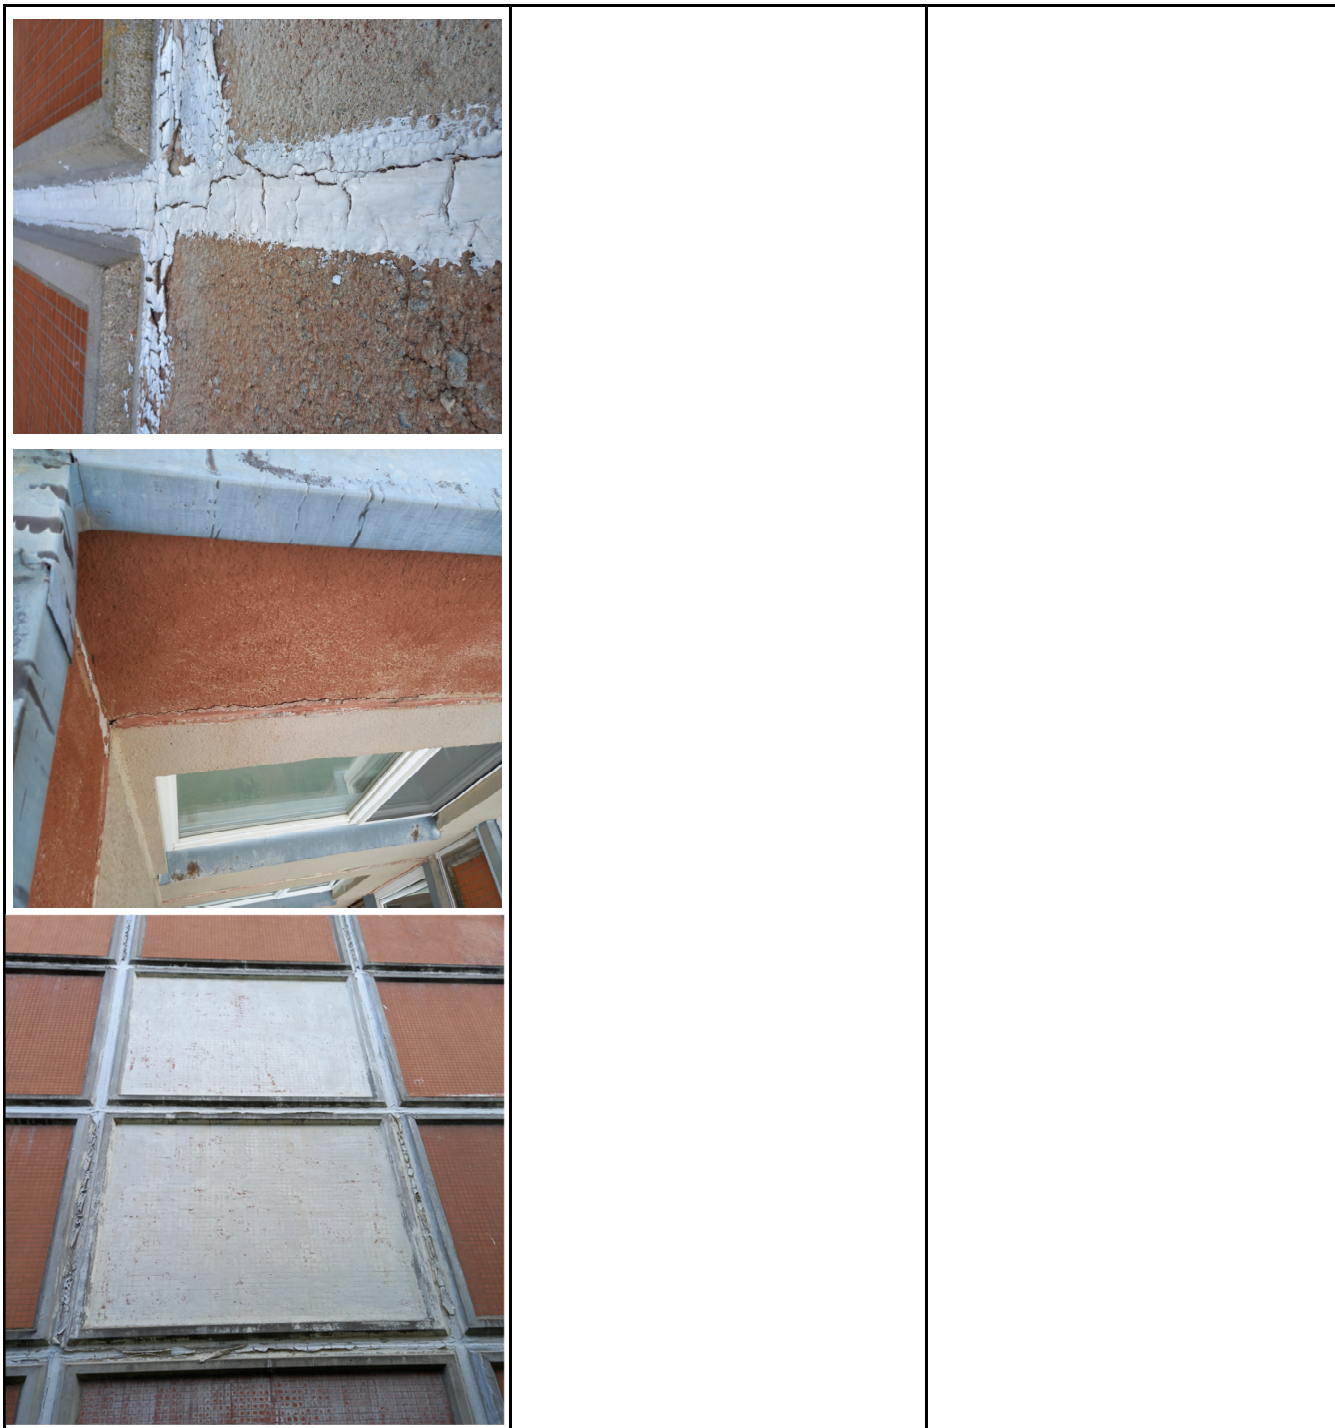
Apžiūrėti objektai (sistemos)	Pastebėti defektai, deformacijos, gedimai	Rekomenduojami darbai defektams pašalinti
TECHNINIAI INŽ.	Vietomis išorinių gelžbetoninių bloku paviršiai su mikrotrūkimais, ties kraštais kai kur patrupėję. Galimas didesnis drėgmės įgertis, patekimas į vidaus konstrukcijas, kuris ardo jungtis. Tarpblokinės siūlės daugelyje vietų aprupėję, kai kur - labai stipriai. Matosi nesandarumai, galimas tiesioginis vandens patekimas į gilumą, ar net į vidaus patalpas.	Pilnas tarpblokinė siūlių sutvarkymas injektuojant poliuretanine putas ir hermetizuojant. Išorinių sienų bloku tinkamas padengimas termokeramine danga.
Bendrastatybiniai (tech. inž.)
