Statinio apžiūros aktas

2023-10-19 Nr. DA569795

Statinio adresas Aido g. 11, Šiauliai

Apžiūros Neeilinė
tikslas

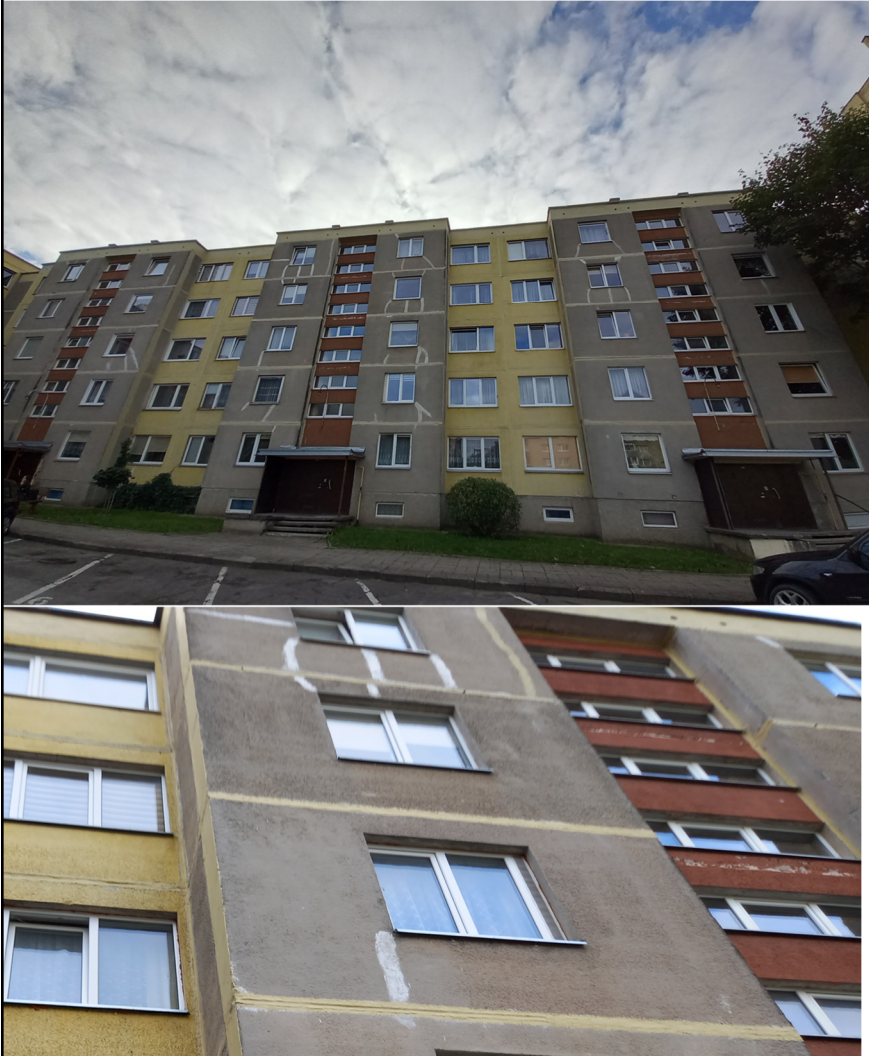
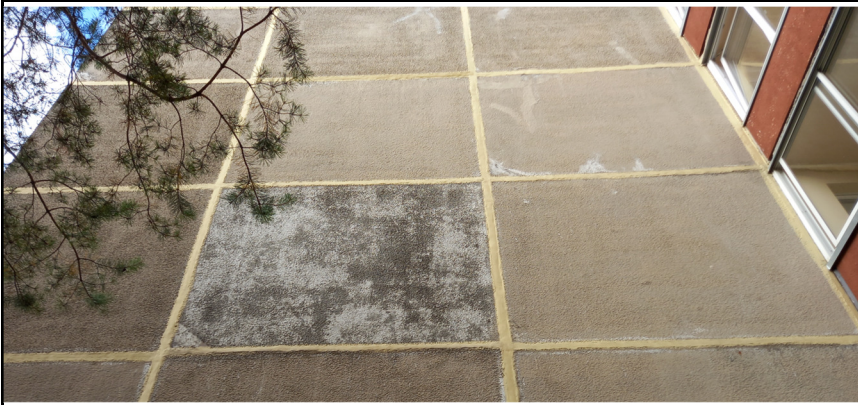
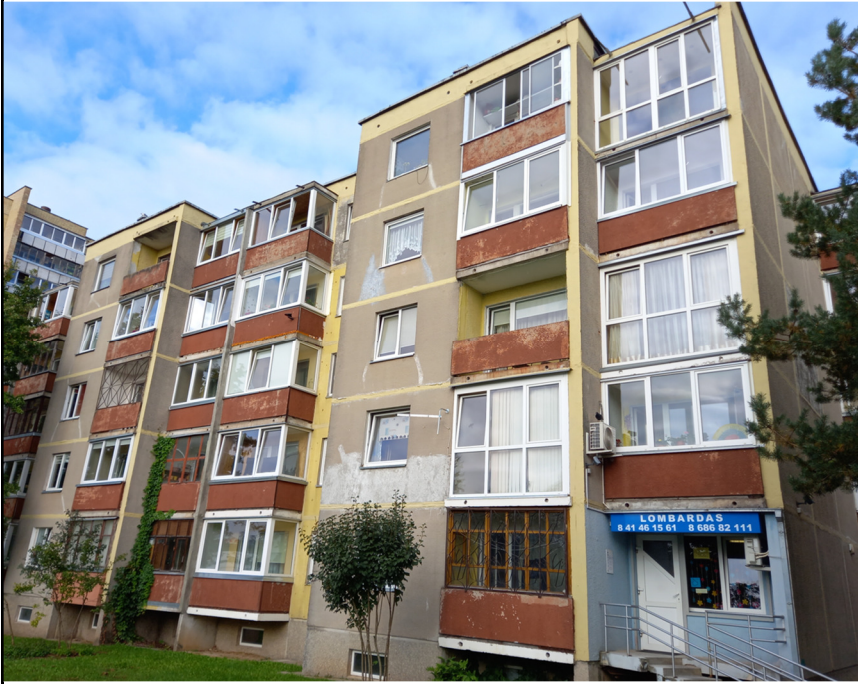
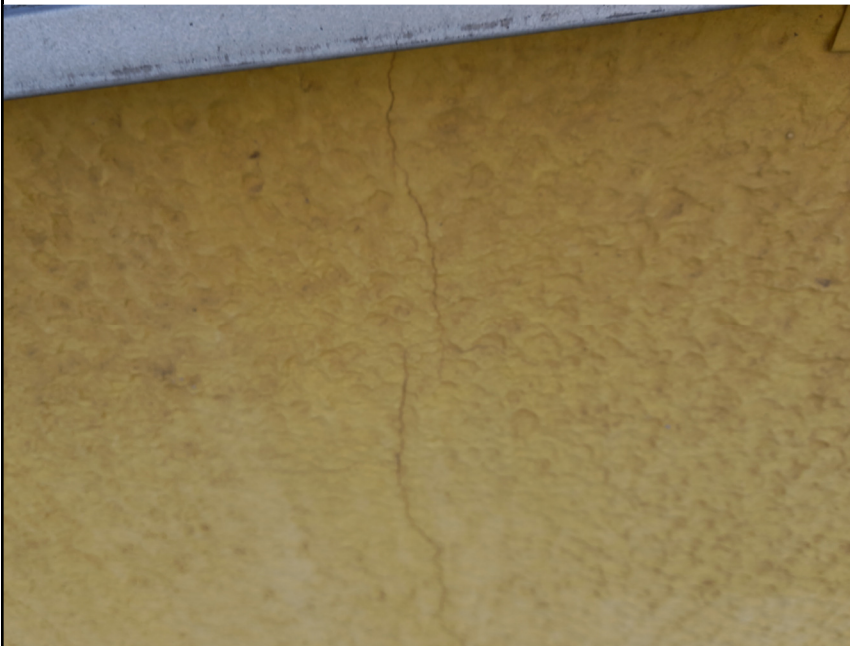
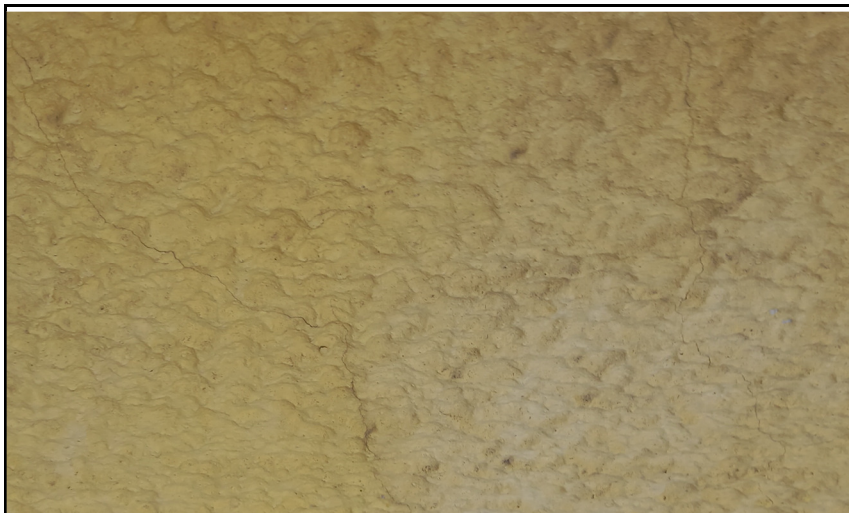
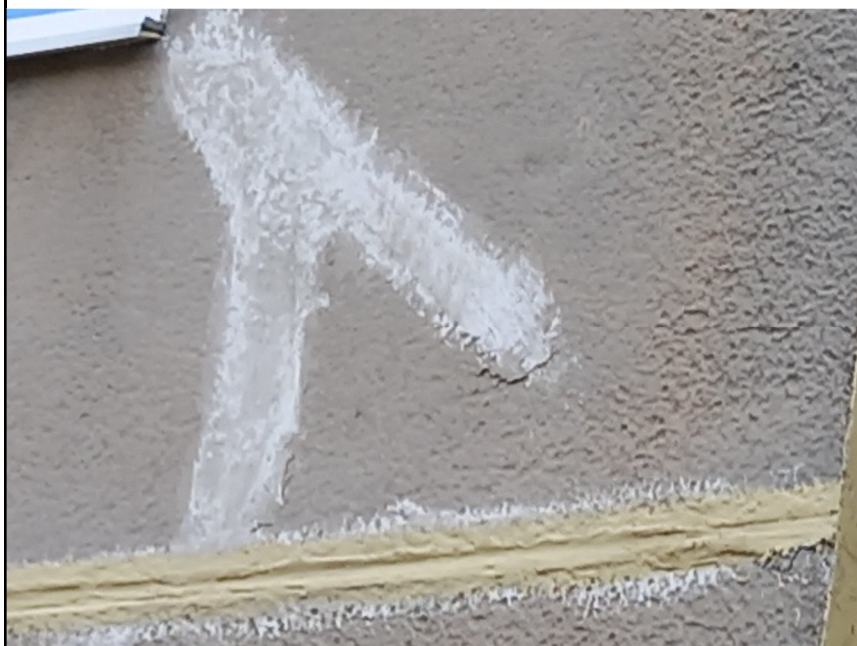
Apžiūrėti objektai (sistemos)	Pastebėti defektai, deformacijos, gedimai	Rekomenduojami darbai defektams pašalinti
TECHNINIAI INŽ. Bendrastatybiniai (tech. inž.)	Tarpblokinės siūlės, ypač horizontaliosios, daugelyje vietų neapšiltintos, sudaro šalčio tiltelius. Dėl to vidaus patalpose kai kur susidaro kondensatas ir veisiasi pelėsis. Daugelyje vietų pastato blokų paviršius sutrūkinėjęs, su mikroįtrūkimais. Vietomis blokų kampai aptrupėję, taip pat yra aptrupėjusių angokraščių.	Tarpblokinė siūlių remontas injektuojant poliuretanine putas ir hermetizuojant. Sutvarkyti nutrupėjusių blokų kraštus ir angokraščius. Visų pastato išorės blokų, įskaitant angokraščius, padengimas termokeramine danga

Visų pastato išorės blokų, įskaitant angokraščius, padengimas termokeramine danga.
Viso pastato siūlių remontas.
