Statinio numatomų atlikti darbų ir defektavimo aktas

2023-08-22 Nr. DA560194

Statinio adresas J. Basanavičiaus g. 146A, Šiauliai

Problema Reikalinga įvertinti pamato nudrenavimo įrengimo darbų apimtį.

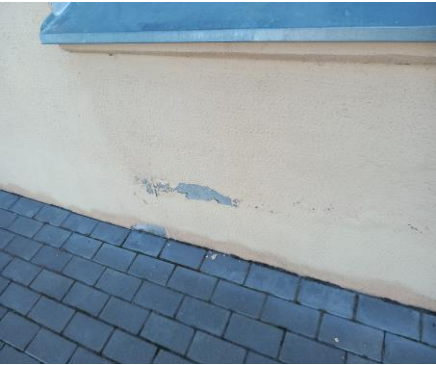
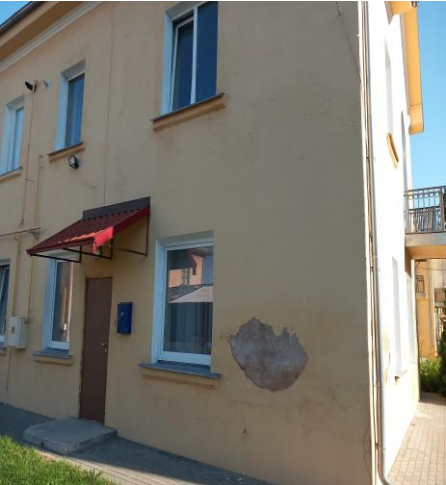
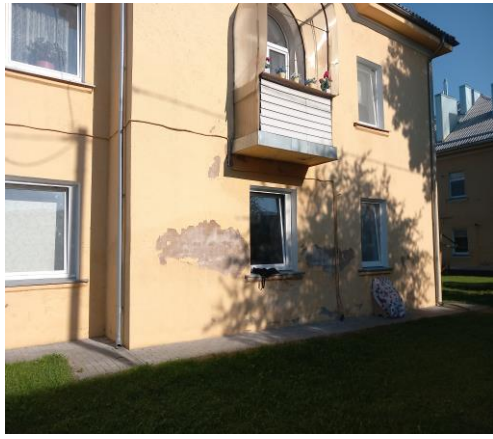
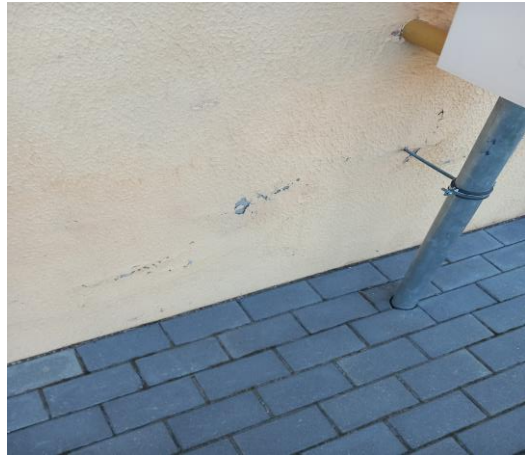
Apžiūrėti objektai (sistemos)	Pastebėti defektai, deformacijos, gedimai	Rekomenduojami darbai defektams pašalinti
TECHNINIAI INŽ.	<p>Nuo sienų, apatinėje pastato dalyje, atsilupę dažai, trupa tinkas. Statybos metu atlikta horizontali hidroizoliacija yra neveiksminga, drėgmė pradeda kilti į pirmąjį aukštą ir sąlygoja sienų pelijimą, pažeidžia grindis ir apdailos medžiagas.</p>	<p>Atlikti horizontalę hidroizoliaciją injektavimo būdu. (lauko sienos perimetras~ 122 m)</p> <p>Išgręžiamos skylės mūro sienoje. Skylės gręžiamos beveik per visą sienos storį, tankumas priklauso nuo sienos būvio ir storio, per išgręžtas ertmes injektuojama (pagal gamintojo technologiją) medžiaga sudaranti naują pamato horizontalią hidroizoliaciją.</p>
Bendrastatybiniai (tech. inž.)
