Statinio numatomų atlikti darbų ir defektavimo aktas

2023-10-20 Nr. DA569992

Statinio adresas Bertužių g. 4, Bertužiai

Problema Nuo stogo per kelius aukštus bėga vanduo, šlampa sienos.

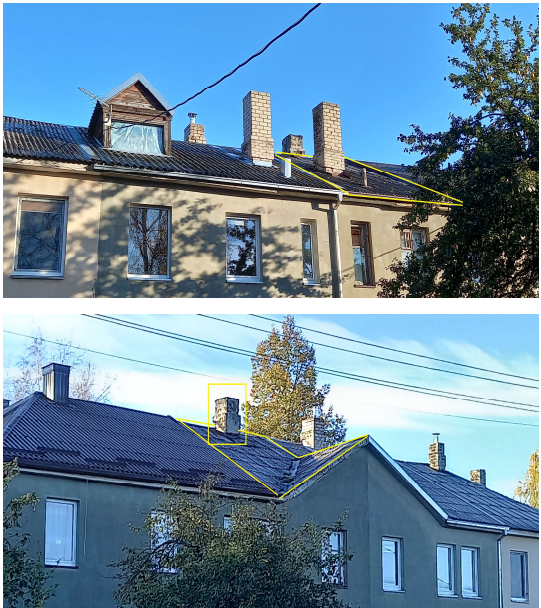
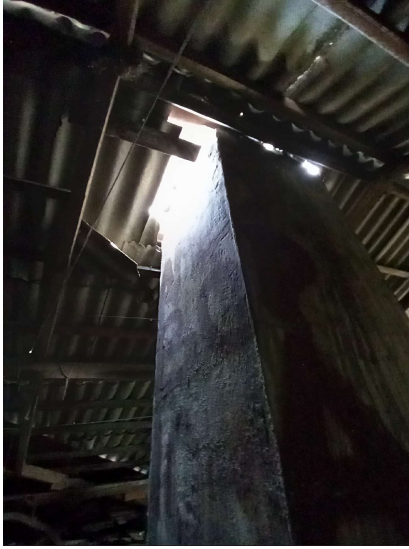
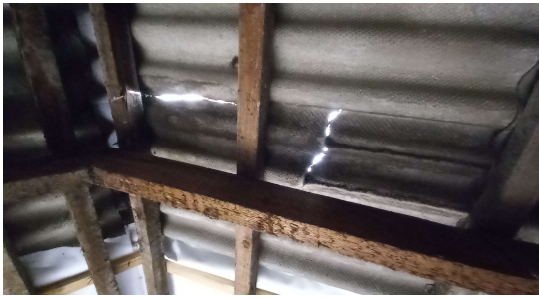
| Apžiūrėti objektai (sistemos) | Pastebėti defektai, deformacijos, gedimai | Rekomenduojami darbai defektams pašalinti |
|---|--|---|
| TECHNINIAI INŽ. Bendrastatybiniai (tech. inž.) | Stogo danga nesandari, matomi prabėgimai laiptinėje, šiferis daugelyje vietų kiauras, kaminų skardinimai nesandarūs, ant paviršiaus matmos vandens nubėgimo žymės. Stogo dangą neužtikrina kokybiškos statinio naudojimo saugos reikalavimų, daroma žala turtui. | Atlikti dalies stogo, kaminų, medinių konstrukcijų remontą. |
