## Statinio numatomų atlikti darbų ir defektavimo aktas

2023-10-30 Nr. DA572066

Statinio adresas K. Korsako g. 11, Šiauliai

Problema Nesandarios fasado tarpblokinės siūlės.

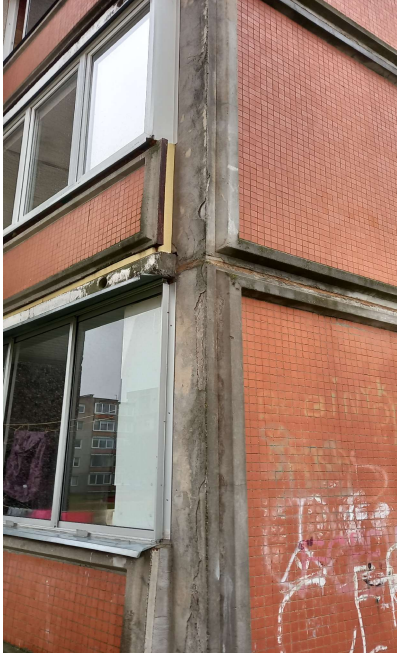
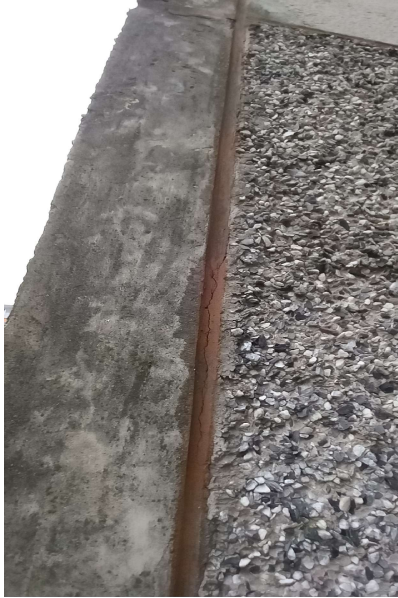
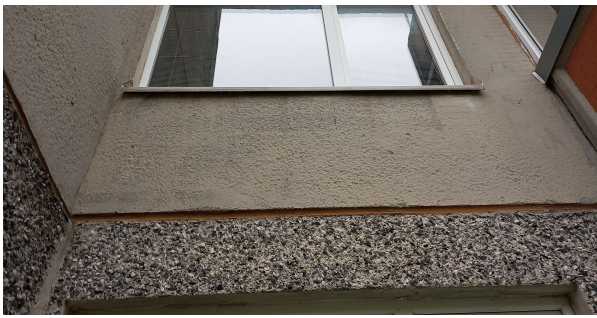
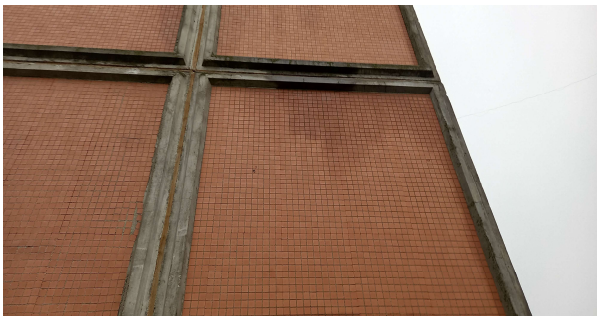
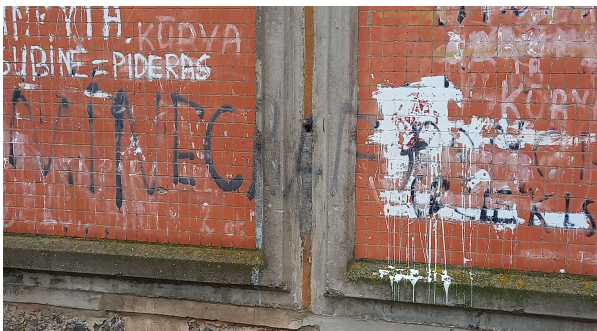
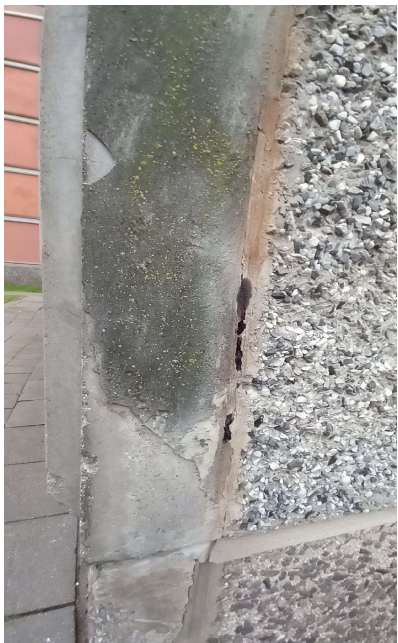
Apžiūrėti objektai (sistemos)	Pastebėti defektai, deformacijos, gedimai	Rekomenduojami darbai defektams pašalinti
<b>TECHNINIAI INŽ.</b>	Apžiūros metu nustatyta, kad statinio fasado blokų siūlės daugelyje vietų nesandarios, blokuose matoma mikro įtrūkimų, drėgmė.	Rekomenduojama atlikti statinio fasadų blokų ir siūlių remontą, siūles injektuojant termoizoliacinėmis putomis, įrengiant drenažinius vamzdelius, blokus padengiant termokeramine danga.
Bendrastatybiniai (tech. inž.)
