Statinio numatomų atlikti darbų ir defektavimo aktas

2023-11-17 Nr. DA574359

Statinio adresas Gytarių g. 43, Šiauliai

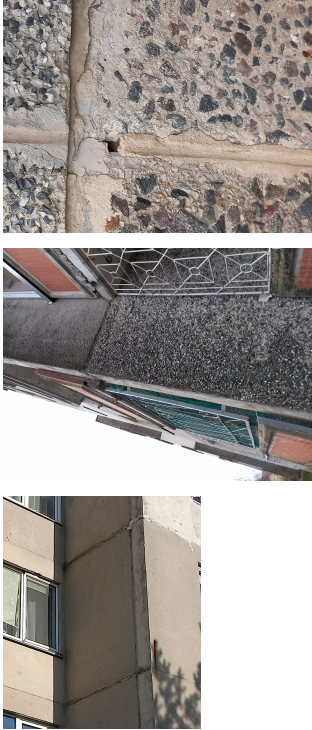
Apžiūrėti objektai (sistemos)	Pastebėti defektai, deformacijos, gedimai	Rekomenduojami darbai defektams pašalinti
TECHNINIAI INŽ.	Gelžbetonio sienų paviršiuje matosi mikro įtrūkimai, matosi siūlių ištrupėjimai - neužtikrina pastato sandarumo, galimas paviršinio vandens skverbimasis ir į sienų konstrukcijas, vidaus patalpas. Patekusi drėgmė ardo sienų konstrukcijas	Stambiaplokščių pastatų išorės sienų ir sandūrų pagrindų paruošimas- plovimas, injektavimas putomis, ištrupėjusių vietų tvarkymas, išgręžtų vietų pilnas hermetizavimas hermetiku (atsparus UV spinduliams, elastingumas ~25%), juostos plotis turi būti vienodas išlaikant estetiką (spalva t.b. artima esamo fasado spalvai) Sienų ir angokraščių padengimas termokeramine dažyve. Balkonų turėklų atitavimų plokštes, balkonų perdangos briaunas - dažyve. Neįstiklintu balkonų laukos sienos, lubos
Bendrastatybiniai (tech. inž.)
