Statinio apžiūros aktas

2023-10-19 Nr. DA569835

Statinio adresas Gedimino g. 3, Radviliškis, Radviliškio miesto sen.

Problema Reikalingas viso namo siūlių remonto ir blokų hermetizavimas.

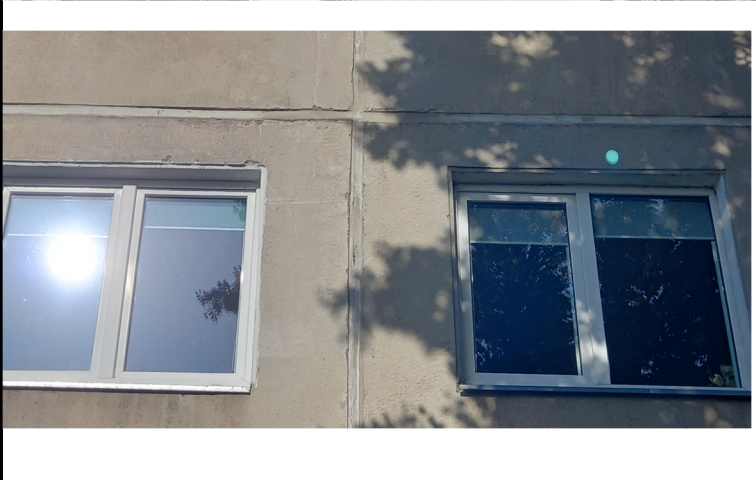
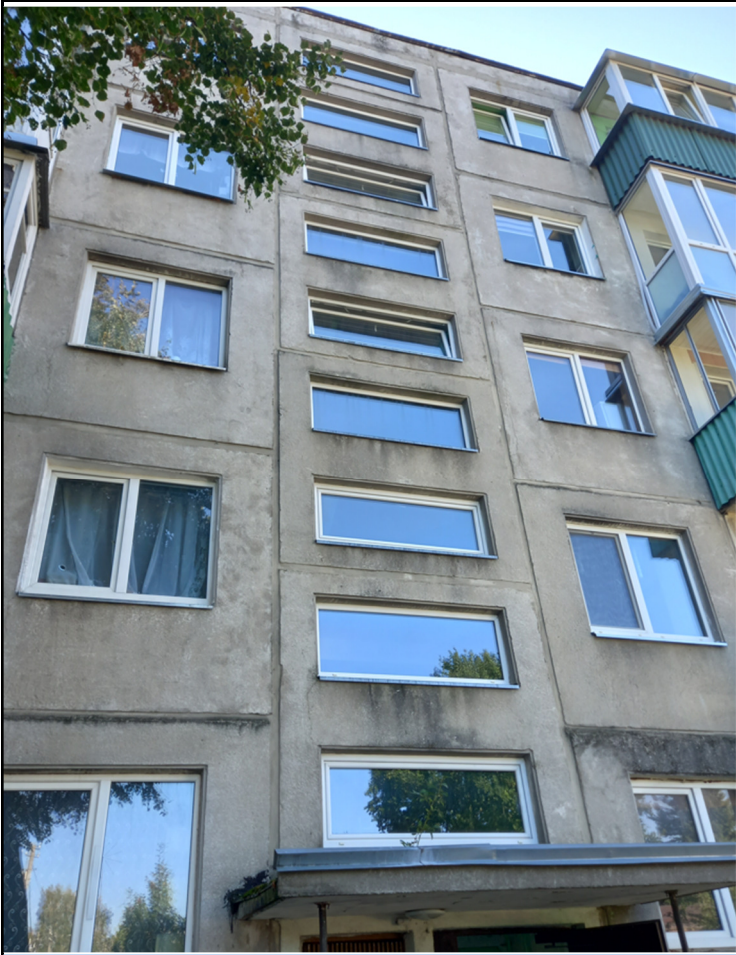
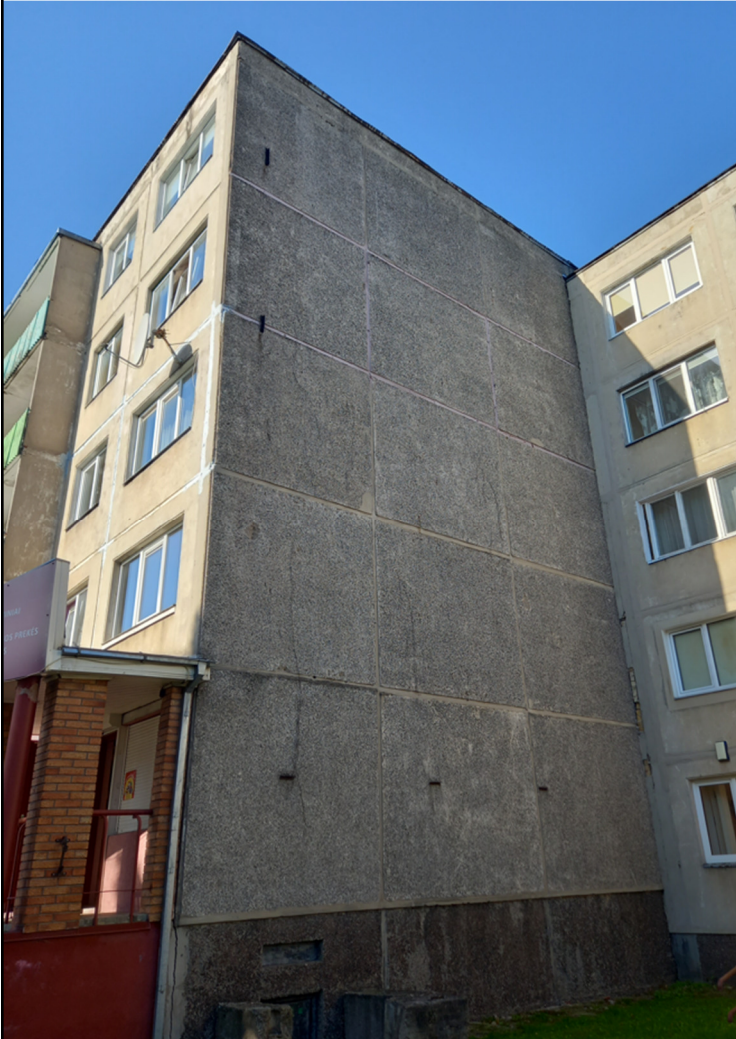
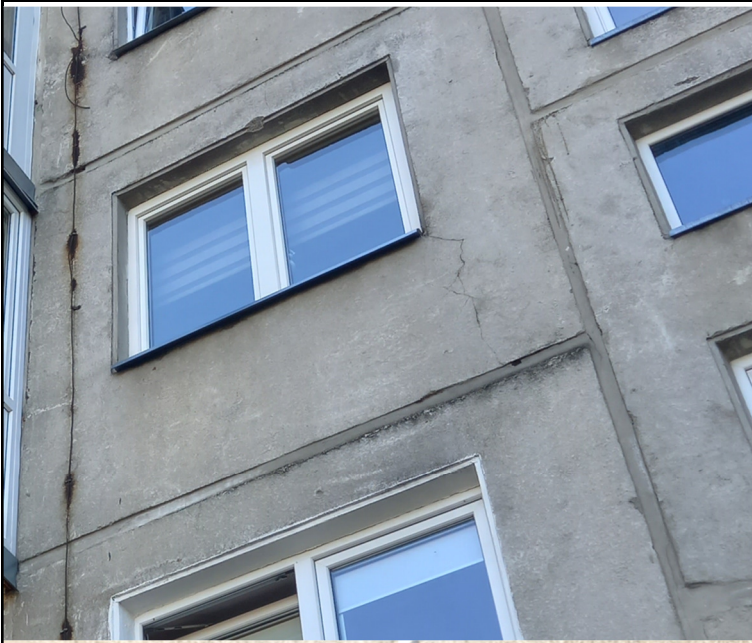
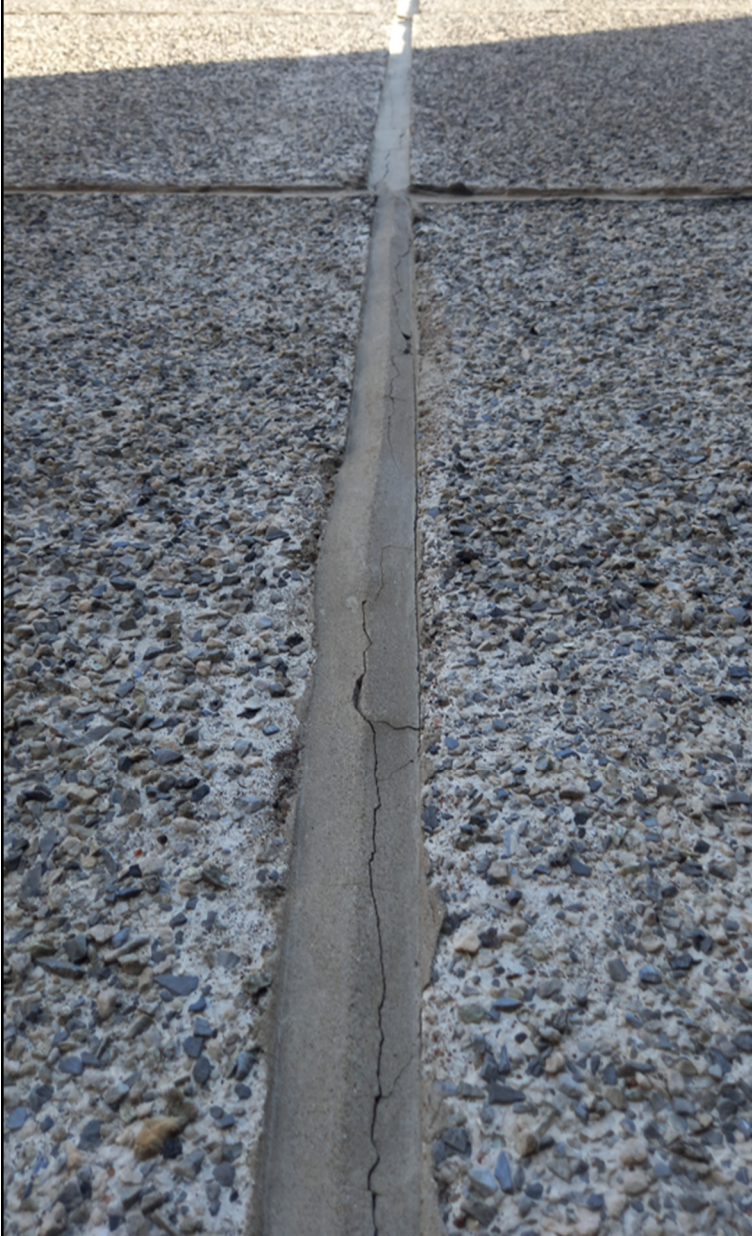
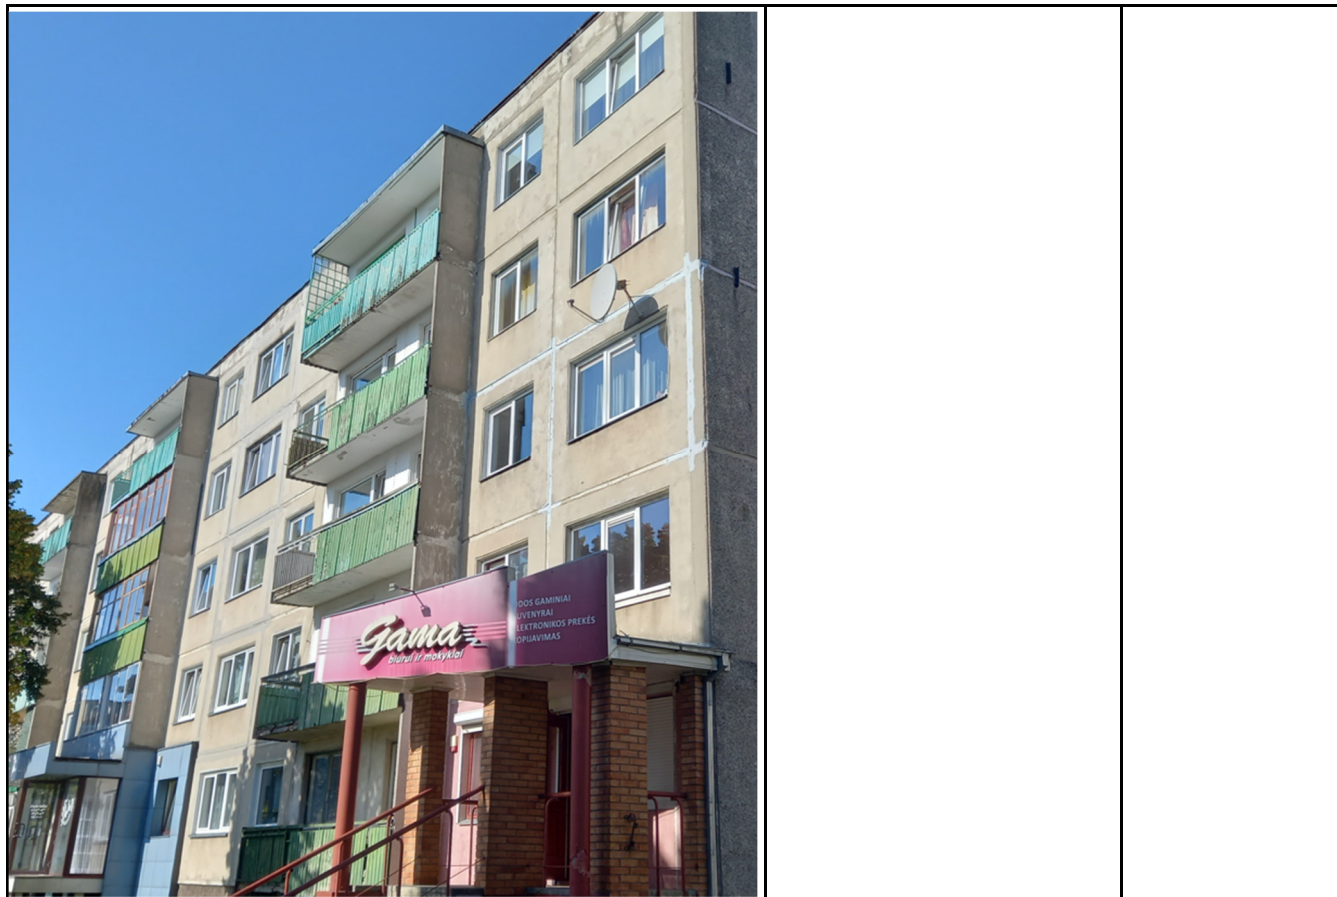
Apžiūrėti objektai (sistemos)	Pastebėti defektai, deformacijos, gedimai	Rekomenduojami darbai defektams pašalinti
<p>TECHNINIAI INŽ.</p>		
<p>Bendrastatybiniai (tech. inž.)</p>		
 	<p>Siūlės tarp sienų blokų ištrupėjusios, suskilinėjusios, nesandarios, galimas paviršinio vandens skverbimasis į konstrukcijas ir į vidaus patalpas. Blokai su įtrūkimais, vietomis ištrupėję. Gelžbetoninių sienų blokų paviršiuje daugelyje vietų matomi mikroįtrūkimai, galimas paviršinio vandens skverbimasis į konstrukcijas ir į vidaus patalpas.</p>	<p>Tarpblokinių siūlių remonto darbai. Blokų paviršiaus remonto darbai</p>
