Statinio numatomų atlikti darbų ir defektavimo aktas

2022-04-20 Nr. DA468978

Statinio adresas Vytauto g. 85, ŠiauliaiApžiūros tikslas Neeilinė

Problema Atlikti namo fasado ir balkonų defektavimą su kiekiais.

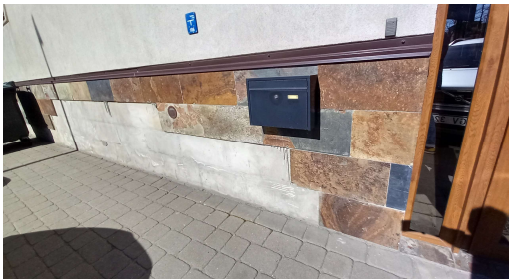
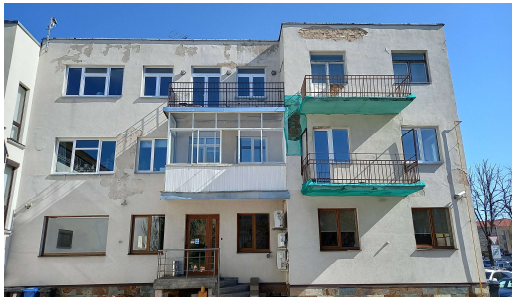
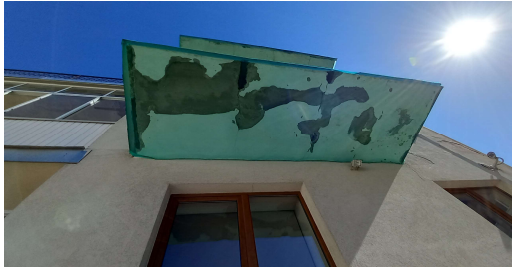
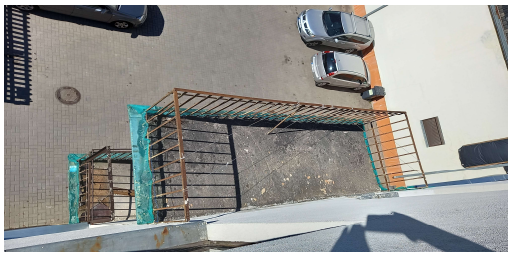
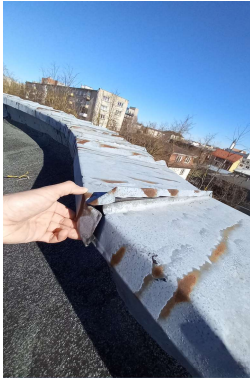
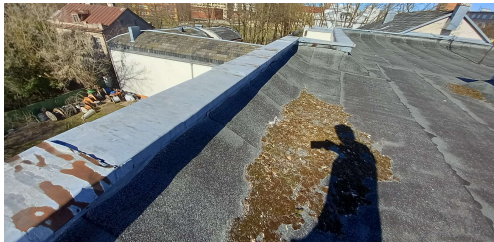
Apžiūrėti objektai (sistemos)	Pastebėti defektai, deformacijos, gedimai	Rekomenduojami darbai defektams pašalinti
TECHNINIAI INŽ.	Iš kiemo pusės atšokęs tinkas nuo fasado, matomi įtrūkimai, nuo cokolio nukritusios plytelės. Balkonų plokščių apsauginis betono sluoksnis nutrupėjęs, daugelyje vietų iškritęs tinkas, metalo konstrukcijos paveiktos korozijos. Pastato parapetai susidevėję, surudyję, vietomis sulinkę, nuolidžiai nesudaryti ko pasekoje leitaus vanduo plauna fasadą. Labai didelė grėsmė ir pavojus žmonių sveikatai ir aplinkai, galimi materialiniai nuostoliai.	Rekomenduojama atlikti namo fasado, cokolio ir balkonų remonto darbus.
Bendrastatybiniai (tech. inž.)

Atsižvelgiant į aukščiau išdėstytą (komisija) rekomenduoja nedelsiant organizuoti sprendimo, dėl privalomųjų reikalavimų neatitinkančių gyvenamojo namo bendrojo naudojimo objektų defektų pašalinimo, priėmimą bei pašalinti užfiksuotus defektus.
