## Statinio numatomų atlikti darbų ir defektavimo aktas

2023-06-28 Nr. DA552572

Statinio adresas Salduvės g. 4, Kairiai

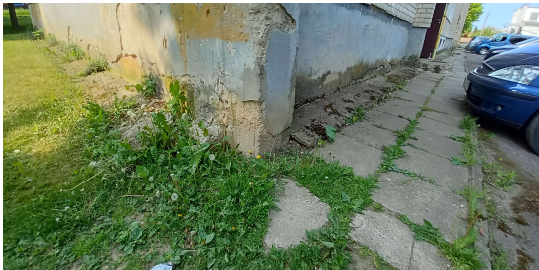
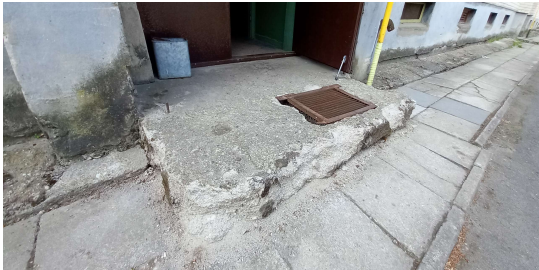
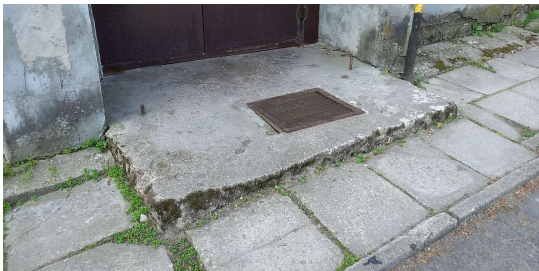
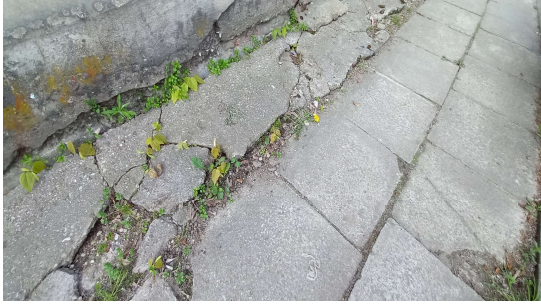
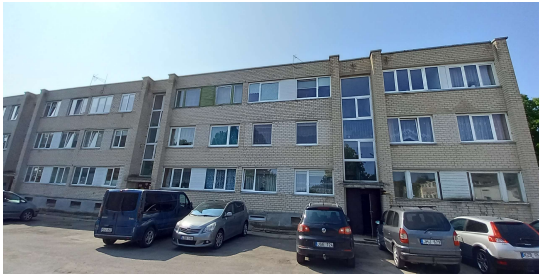
Apžiūrėti objektai (sistemos)	Pastebėti defektai, deformacijos, gedimai	Rekomenduojami darbai defektams pašalinti
<b>TECHNINIAI INŽ.</b> Bendrastatybiniai (tech. inž.)	Gyventojas informavo, kad per lietu šlampa rūšiai nuo kiemo (asfalto) pusės. Kiemo dalis yra aukštesniame žemės lygyje negu nuogrinda ir prieigos prie pastato. Visa betoninė nuogrinda sutrupėjusi, įdubusi, atvirkštiniais nuolydžiais.	Rekomenduojama atstatyti nuogrindą, prieš nuogrindą įrengti betoninius lietaus surinkimo lovelius formuojant nuolydžius nuo pastato. Vertinant viso statinio būklę, taip pat rekomenduojama inicijuoti statinio modernizaciją.
