## AIŠKINAMASIS RAŠTAS

Įvertinama pastato **Karaimų g. Nr. 35 Trakuose** konstrukcijų esama būklė. Pastatas yra Trakų senamesčio teritorijoje.

Atestatas					Gyvenamojo pastato Karaimų g. 35, Trakų mi., Trakų r. sav. Konstrukcijų tyrimai. (Pastato un. Nr. 7992-6000-1014)		
1738(AM) 2175(KPD)	PDV	I. VAŠČENKO			Laikančių konstrukcijų galimybės studija	Laida	
						0	
					AIŠKINAMASIS RAŠTAS	Lapas	Lapų
KT	UŽSAKOVAS: SAVININKĖ HALINA KOBECKAITĖ				2014 - 02 - KT	1	5

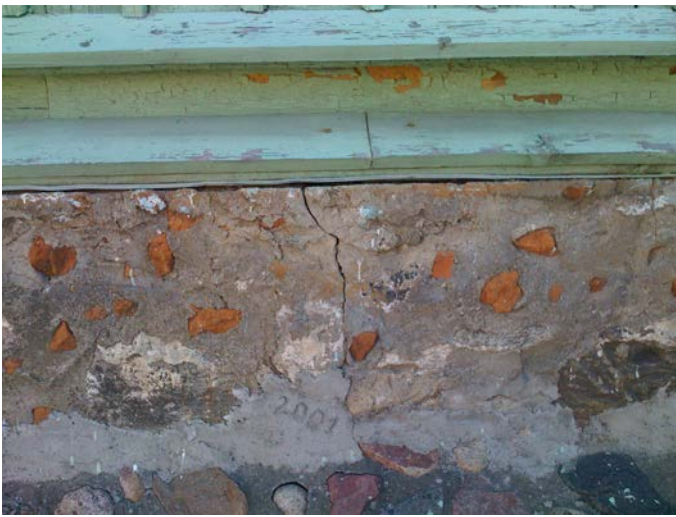
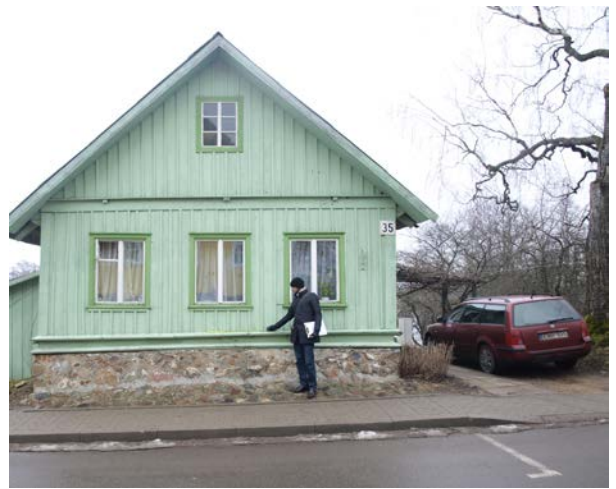
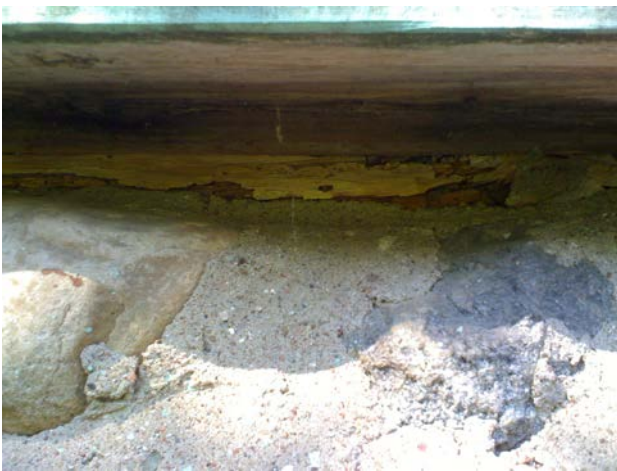
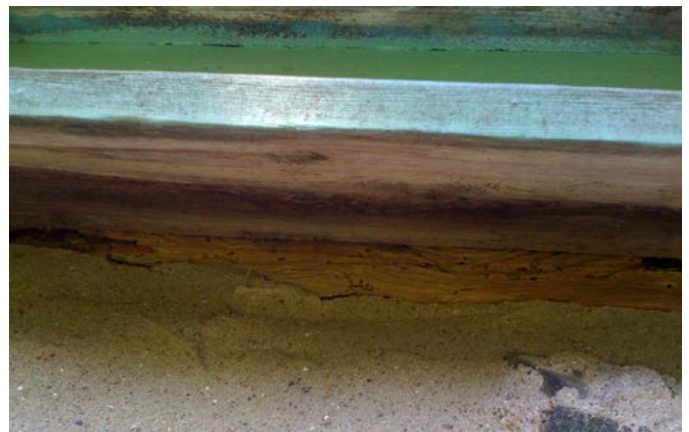
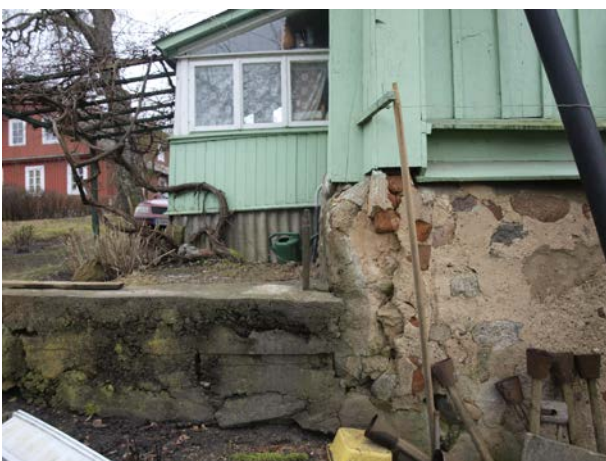
Pamatai sumūryti iš nedidelių akmenų. Vietomys akmenys šiuo metų išbyrėję ir susmegę į gruntą, užpilti žemėmis, supleišėję, žiūr. pav. 1, 2, 3, 4, 5. Pamato aukštis nuo 80cm nuo Karaimų g. pusės iki 150cm nuo ežero pusės, įgilinimas ~70cm. Pamatų akmens mūras buvo remontuojamas (užtaisomi plyšiai ir ištrupėjęs siulių skiedinys), bet dėl kilsnaus grunto, nedidelio pamatų įgylinimo ir veikiančių vibracijų nuo automobilių eismo Karaimų g., deformacijos pamatose atsinaujina. Horizontalios hidroizoliacijos nėra. Priegrindos prie pastato nėra. Pamatų būklė **labai bloga**.

- Išdūlėjo rišamoji medžiaga pamatuose, vietomis pamatai supleišėjo ar iškilnoti medžių šaknų, bei įšalo, dėl nepakankamo pamatų įgilinimo.
- Dėl nepakankamos hidroizoliacijos ar patenkančios drėgmės supuvo apatinė pastato medinių vainikų dalis. Dėl iškilnotų pamatų deformavosi dalis sienų konstrukcijų.
- Nepakankama sienų šiluminė varža  $R=2,056\text{Km}^2/\text{W}$
- Nepakankama palėpės perdangos šiluminė varža  $R=1,256\text{Km}^2/\text{W}$
- Laikančių konsrtrukcijų medinia pažeista entomologinių kenkėjų, neapdorota antiseptikais ir antipirenais konstrukcijų fizinis susidėvėjimas aukštas.
- Stogo danga neautentiška

- Pamatus po visu pastatu būtina įrengti naujus, įgilinant pagal geologinių tyrinėjimų išvadas ir rekomendacijas. Įrengti nuogrindą aplink pastatą. Pageidautina iškirsti didelius medžius, kurių šaknys kilnoja pamatus.
- Pastato sienos turi būti perrinktos. Stipriai pažeista entomologiniais gadintojais ir grybu mediena turi būti pakeista sveika. Anteseptikavus esamą sveiką medieną panaudoti pastato atstatymui.
- Padidinti sienų ir perdangos šiluminę varžą apšiltinant
- Stogo laikančios konstrukcijos turi būti perrinktos. Stipriai pažeista entomologiniais gadintojais ir grybu mediena turi būti pakeista sveika. Anteseptikavus esamą sveiką medieną panaudoti pastato atstatymui. Atstatyti analogišką esamai stogo laikančių konstrukcijų sistemą. Stogą dengti gontais.

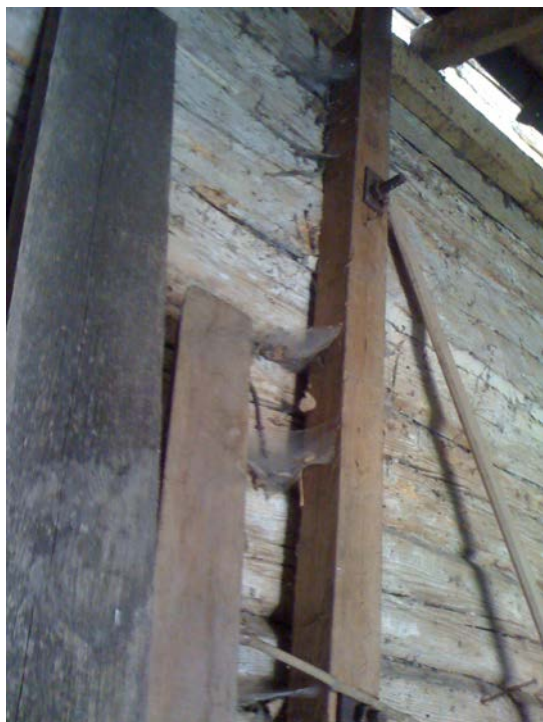
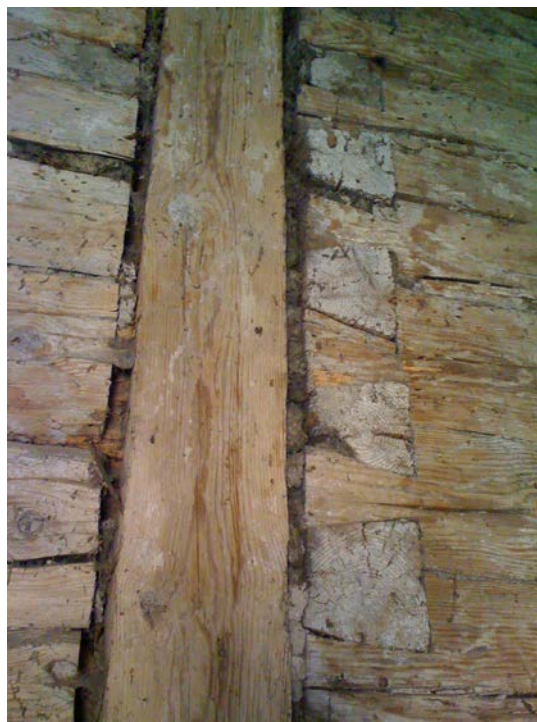
Beveik visi pastato vainikai iki palangės stipriai pažeisti biokenkėjų. Vainikai, į kuriuos remiasi stogo laikančios konstrukcijos ( gegnės ) ir medinės perdangos

sijos, naikinamos entomologinių gadintojų, žiūr. Pav. 6,7.

Sienų būklė **bloga**.

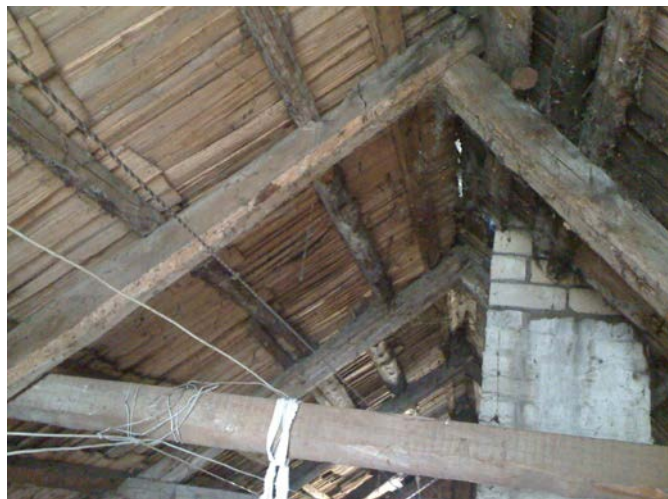
Pav. 9

Dvišlaičio stogo konstruktyvinę schemą sudaro gegnių (16x13h)cm ir templių (12x14)cm, sistema, (žiūr. pav. 9). Templė įpjauta į gegnę ir perkalta kuoliukais ir kabėmis. Kraigo mazgas įrengtas nusklembiant gegnių galus ir perkant kuoliukais. Gegnių ir templių mediena pažeista kirvarpų. Elementų stipris sumažėjęs, yra didelis medinių stogo laikančių konstrukcijų nuovargis ir fizinis susidėvėjimas.

Stogo laikančių konstrukcijų ir sujungimo mazgų **būklė nepatenkinama**.
