**Statinio numatomų atlikti darbų ir defektavimo aktas**

2022-03-15 Nr. DA460797

Statinio adresas Spindulio g. 10a, ŠiauliaiApžiūros tikslas Neeilinė

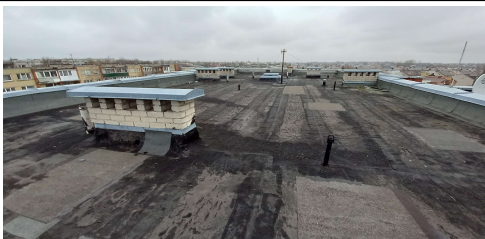
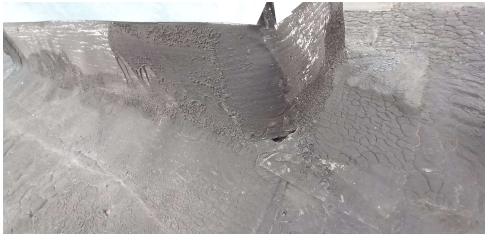
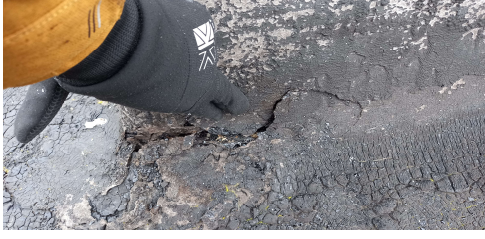
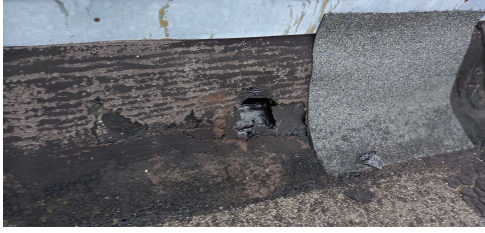
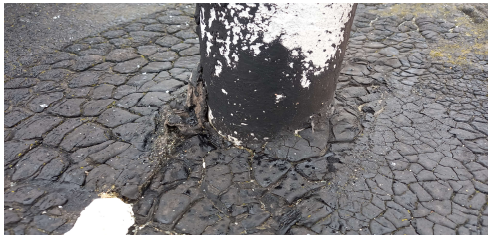
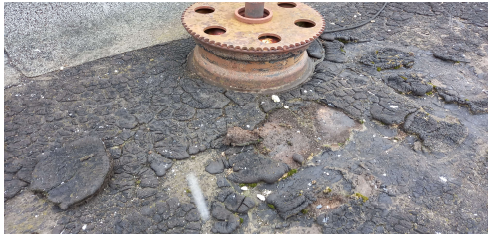
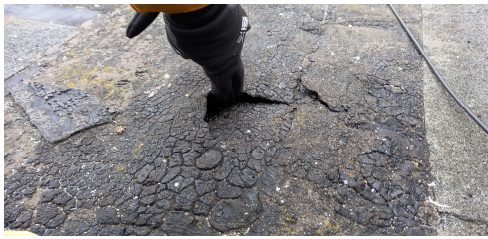
Apžiūrėti objektai (sistemos)	Pastebėti defektai, deformacijos, gedimai	Rekomenduojami darbai defektams pašalinti
<b>TECHNINIAI INŽ.</b> Bendrastatybiniai (tech. inž.)	Stogo danga pūslėta, vietomis laikosi vanduo. Dauguma vietų stogo danga įtrūkusi, o sujungimų siūlės atsilaisvinusios, galimai vanduo pro perdangą į butą patenka per nesandarų stogo lataką. Vandens latake negali būti jokių stogo detalių. Rekomenduojama pakeisti viso stogo dangą, nėra garantijų dedant "lopą" vienoje vietoje, kad nebėga pro kitą vietą, kadangi stogas pažeistas visame plote.	Atliktii viso stogo dangos remontą.
