Statinio numatomų atlikti darbų ir defektavimo aktas

2022-07-12 Nr. DA487032

Statinio adresas Rūdės g. 4, Šiauliai

Problema Atšokęs fasado tinkas, gali nukristi ant žemės. Galima grėsmė ir pavojus žmonių gyvybei.

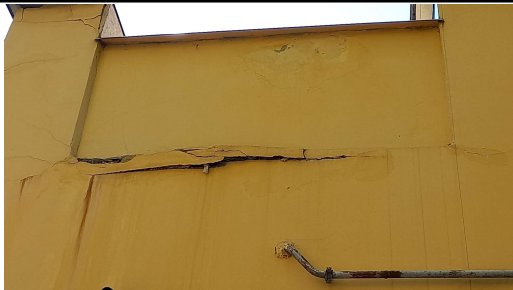
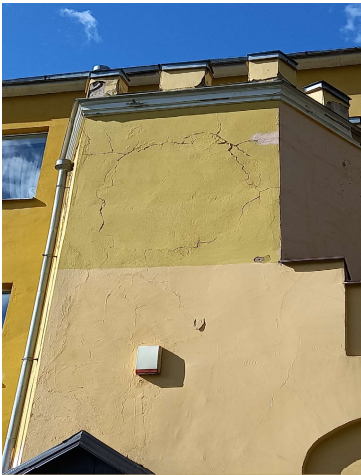
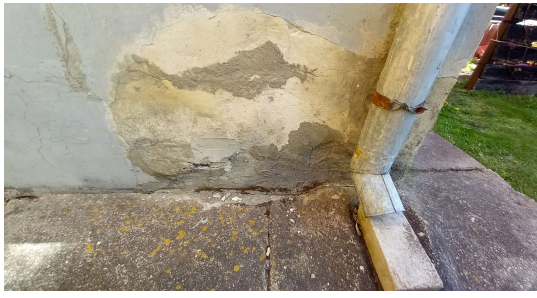
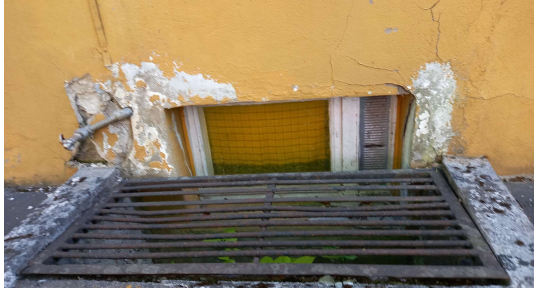
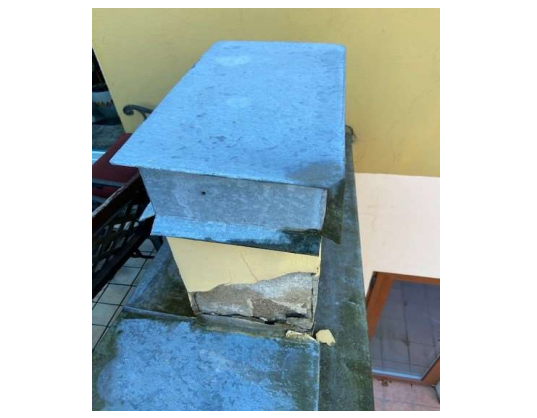
| Apžiūrėti objektai (sistemos) | Pastebėti defektai, deformacijos, gedimai | Rekomenduojami darbai defektams pašalinti |
|--|--|---|
| TECHNINIAI INŽ. | <p>Daugelyje fasado vietų atšokęs arba nubirėjęs tinkas, drėgmė kapiliarais skverbiasi mūro sienomis, jas ardydama.</p> <p>Pastatas nuolat veikiamas drėgmės, tinkas bet kada gali nukristi ant žemės, labai didelė grėsmė ir pavojus žmonių gyvybei, sveikatai ar aplinkai.</p> | <p>Atlikti fasado dalinio remonto darbus.</p> |
