Statinio apžiūros aktas

2023-03-28 Nr. DA533885

Statinio adresas Aukštabalio g. 10, Šiauliai

Problema Nuogrindos būklės įvertinimas.

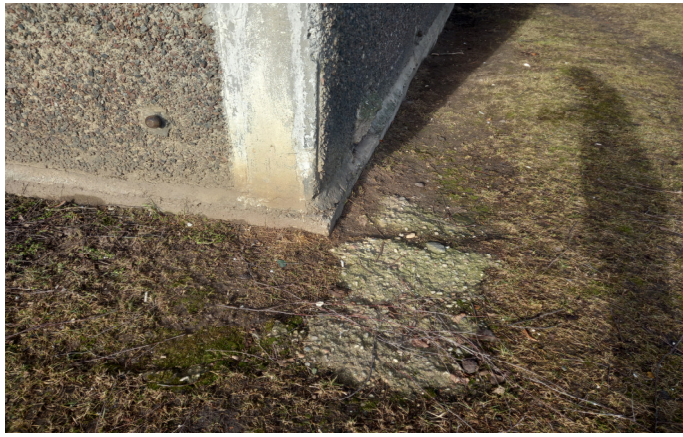
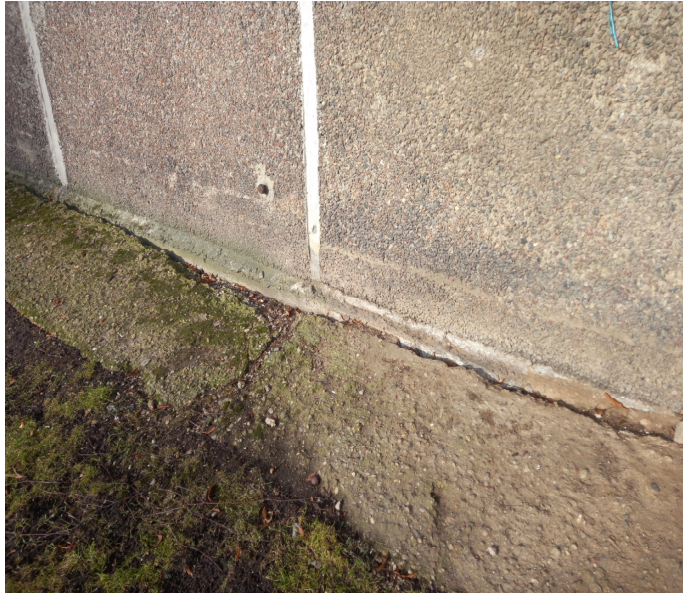
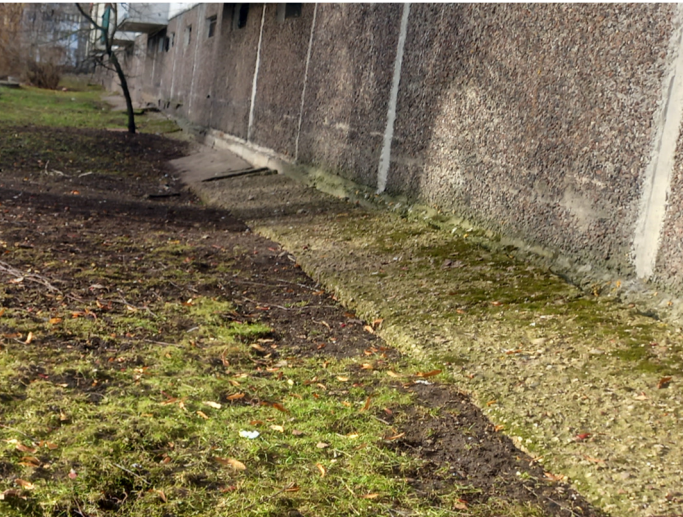
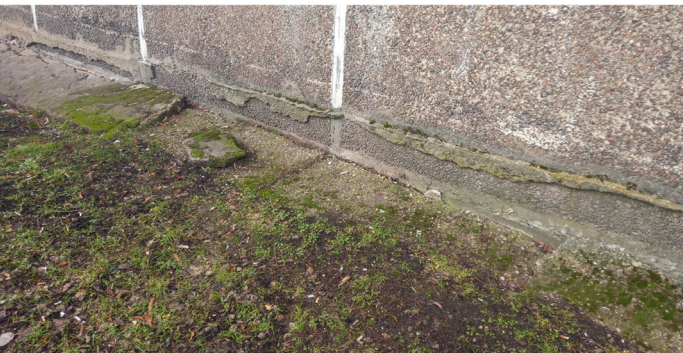
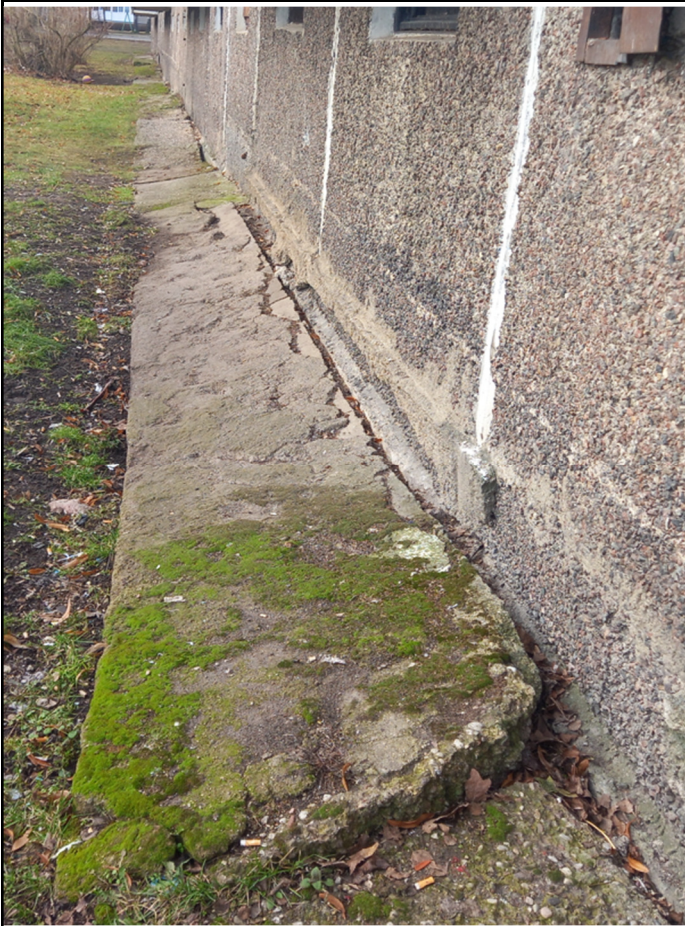
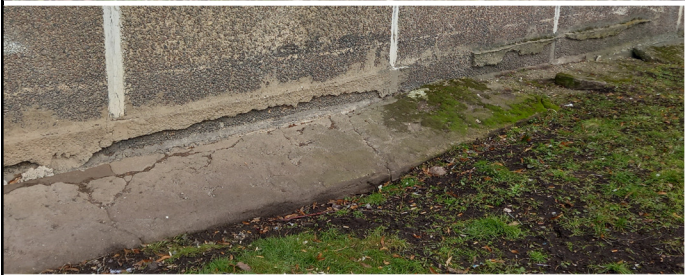
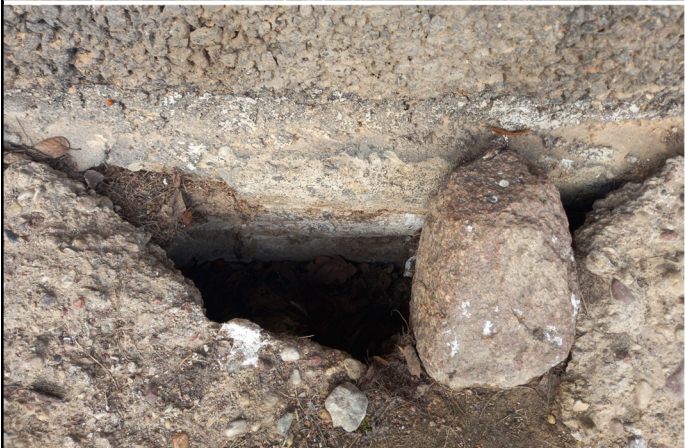
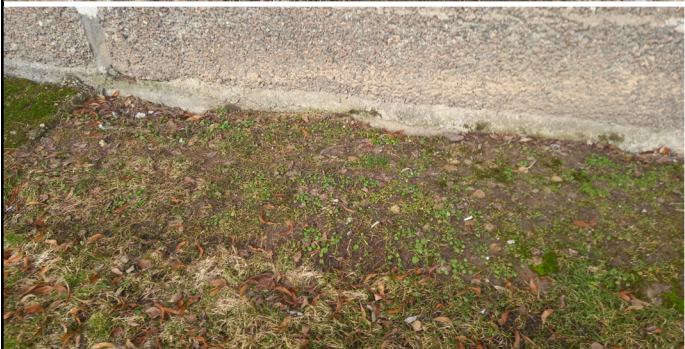
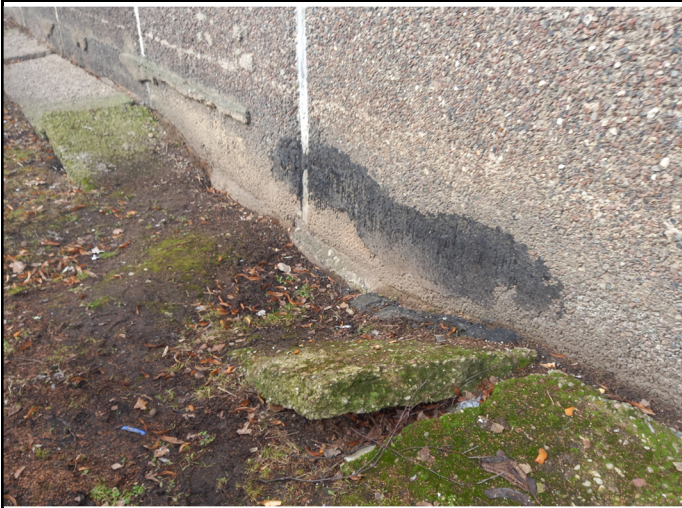
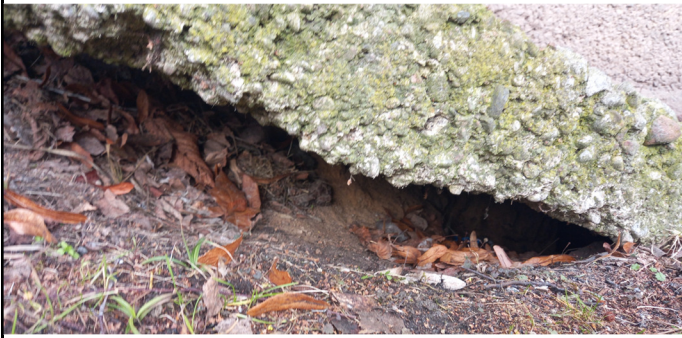
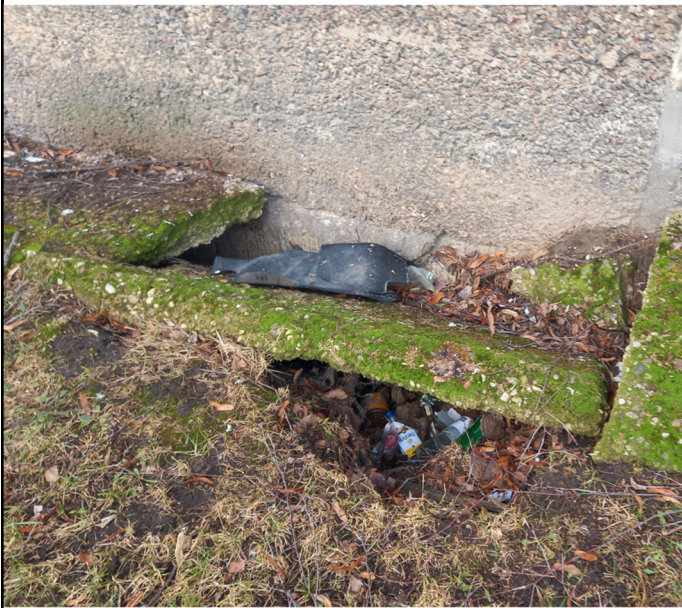
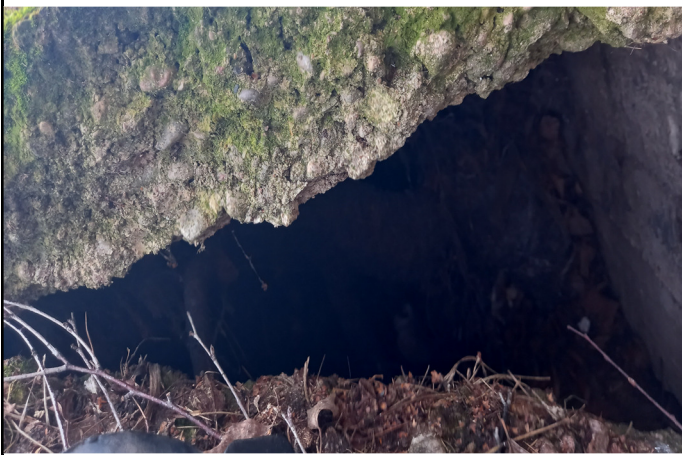
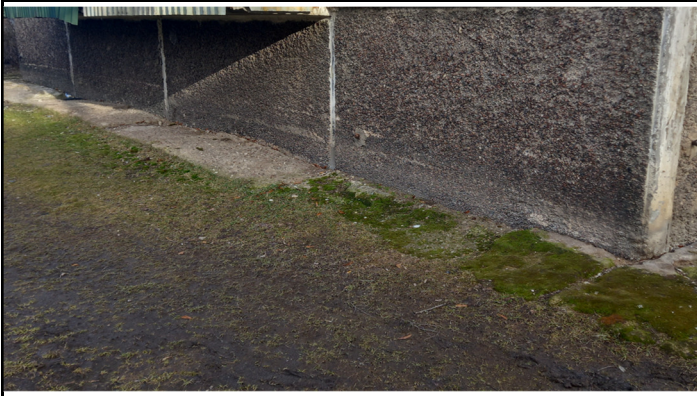
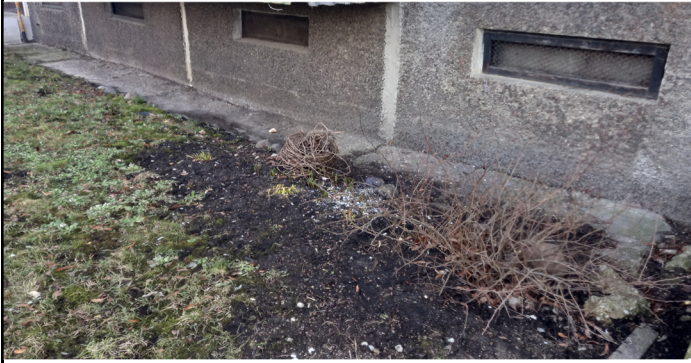
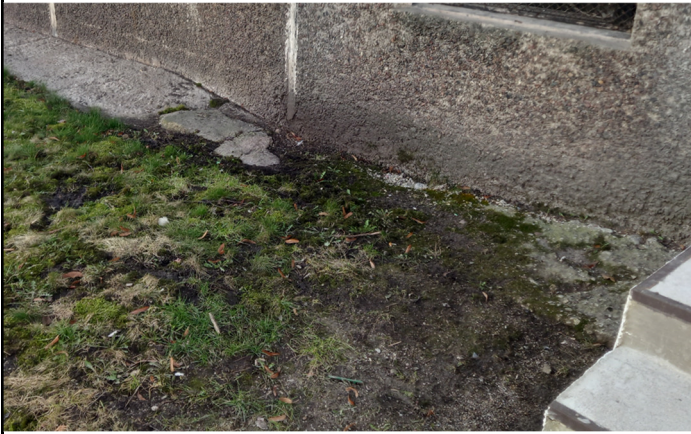
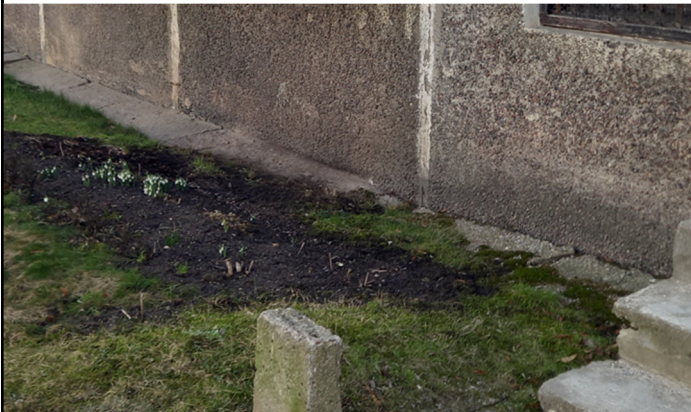
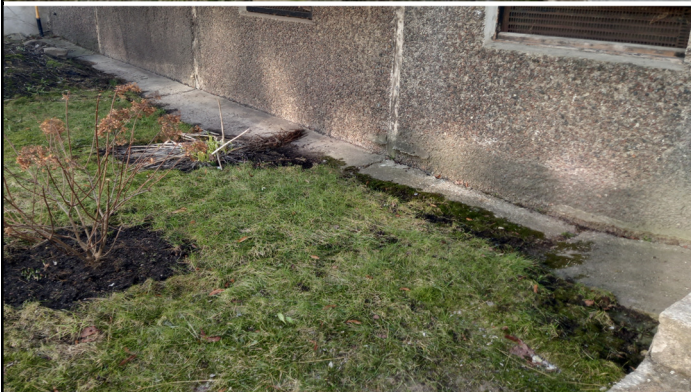
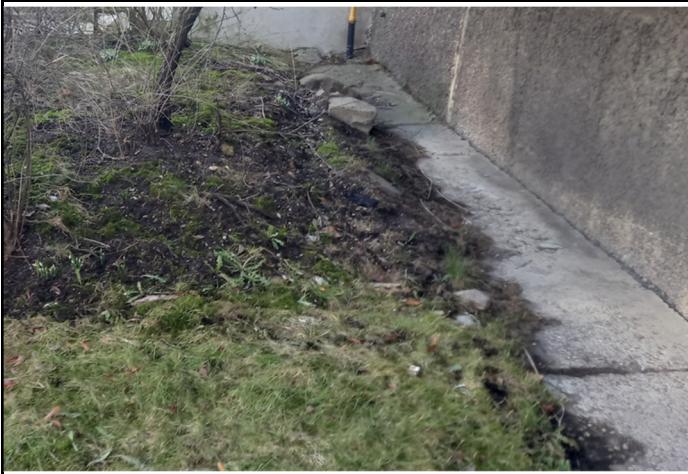
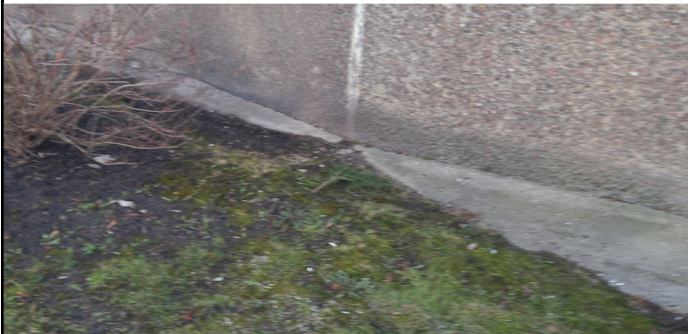
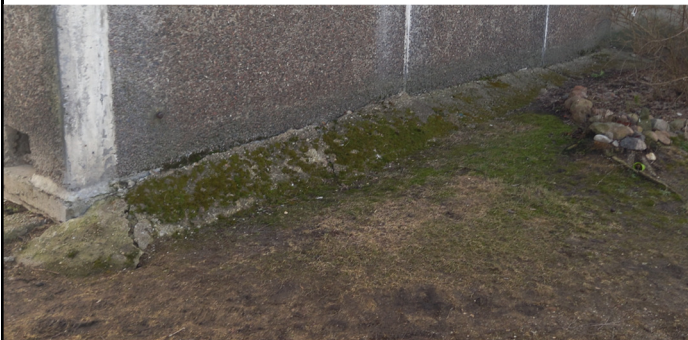
Apžiūrėti objektai (sistemos)	Pastebėti defektai, deformacijos, gedimai	Rekomenduojami darbai defektams pašalinti
TECHNINIAI INŽ.	Nuogrinda labai stipriai sukritusi, išplauti pagrindai, atsivėrusios pavojingos duobės. Pavojus gyventojų sveikatai, saugumui ir aplinkai. Pagal žymes ant cokolio matomas labai stiprus nuogrindos pasėdimas. Vietomis nuogrinda visai neįrengta.	Nuogrindos įrengimas iš betoninių trinkelėlių aprėminant vejos bortais.
Bendrastatybiniai (tech. inž.)
