Statinio apžiūros aktas

2023-04-04 Nr. DA535509

Statinio adresas Dvaro g. 52, Šiauliai

Problema Susirinkimo metu gyventojai informavo, kad reikia sutvarkyti lauko laiptus ir įrengti turėklus.

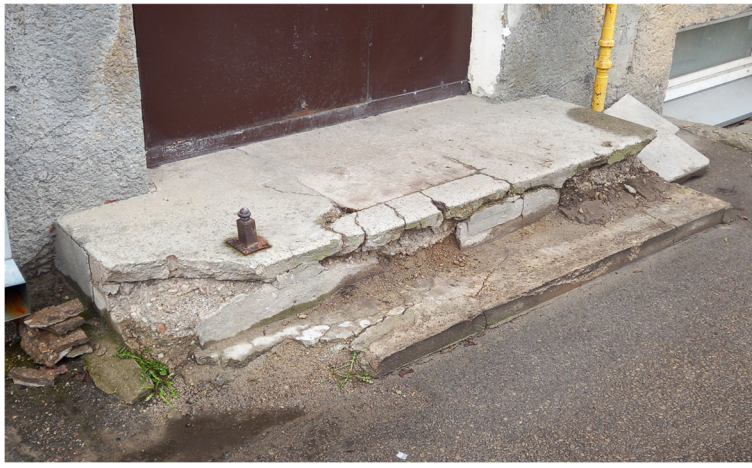
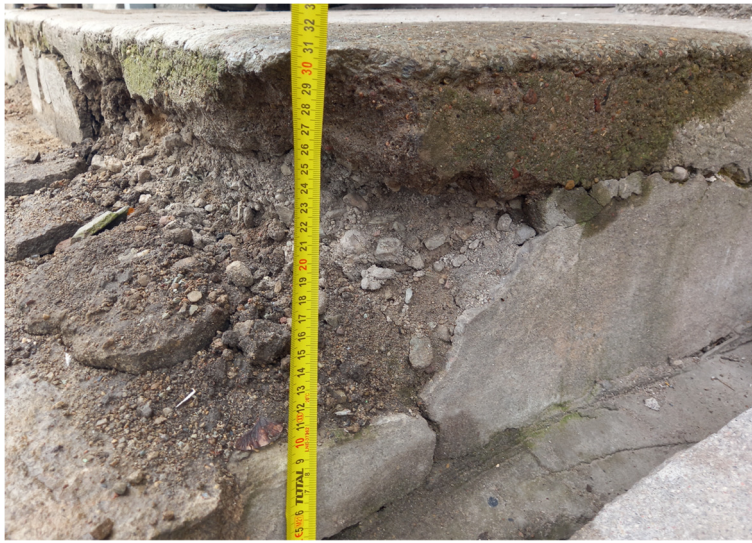
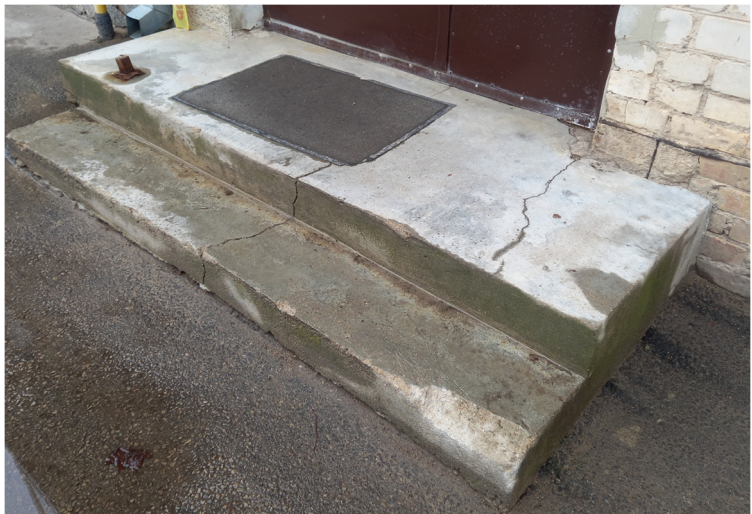
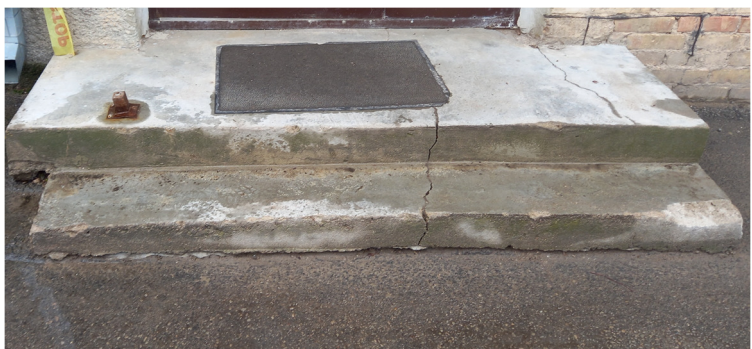
Apžiūrėti objektai (sistemos)	Pastebėti defektai, deformacijos, gedimai	Rekomenduojami darbai defektams pašalinti
TECHNINIAI INŽ.	I laipt.: betono aikštelė patenkinamos būklės, pirma pakopa suskilusi gabalais, pradėjusi trupėti. Nėra turėklų. Nėra batų valymo grotelių. Nėra nuolydžių. Pakopų aukštis neatitinka STR reikalavimų; II laipt.: ir betono aikštelės, ir pakopos būklė labai prasta, stipriai ištrupėjęs, suskilęs gabalais, sparčiai trupa toliau. Nėra turėklų. Nėra nuolydžių. Nėra batų valymo grotelių. Pakopų aukštis neatitinka STR reikalavimų; III laipt.: betono aikštelė su pakopa perskilusi pusiau, pakopa įrengta per siaura lyginant su aikštele. Nėra turėklų. Nėra nuolydžių. Nėra batų valymo grotelių.	Lauko laiptų remonto darbai (visų laiptinių).
Bendrastatybiniai (tech. inž.)
