DEFEKTINIS AKTAS

2023 m. vasario 24 d.

Statinio adresas	Birutės g. 22A, Klaipėda
Apžiūros vadovas	techninis inžinierius Andrius Utočkin (kv. atestato Nr. 31128)
Apžiūros vykdytojas	Vidas Balbuckis
Apžiūros kategorija	neeilinė
Statinio apžiūros data	2023-02-24
Apžiūros metodas	vizualus

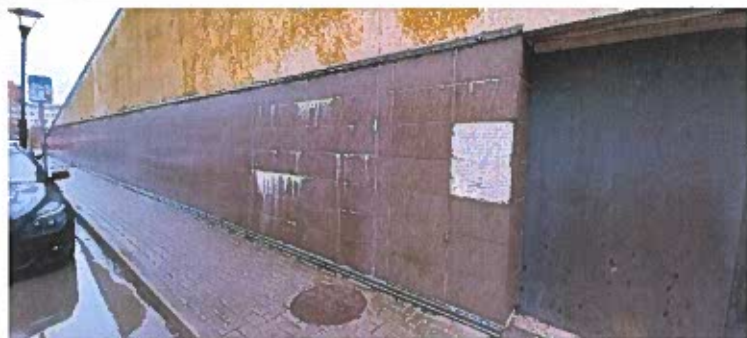
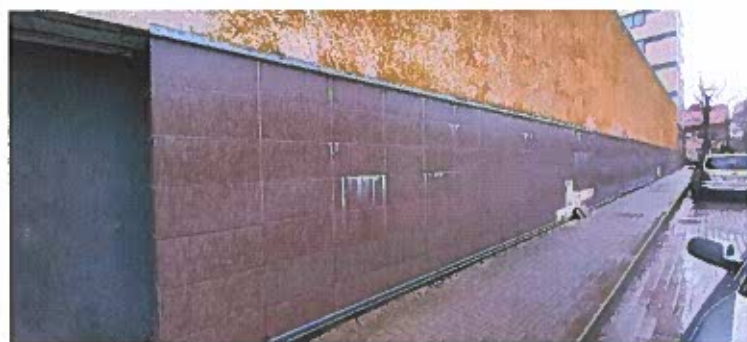
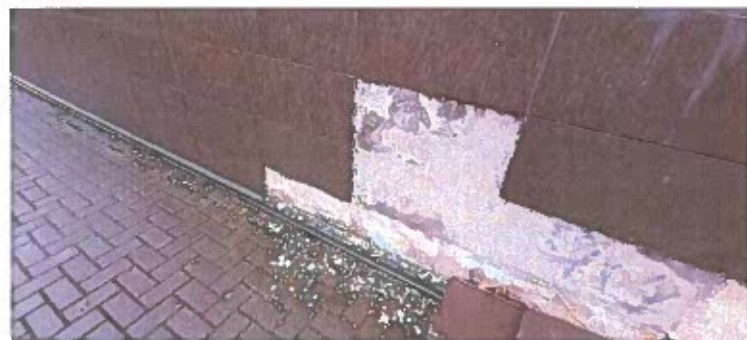
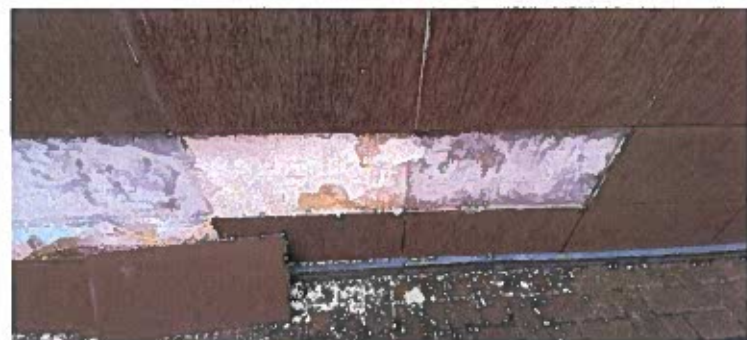
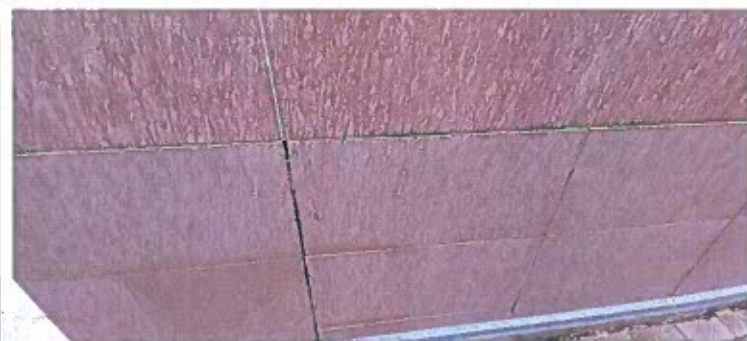
Pastaba: šiaurinės pastato pusės, rampos fasado plytelės vietomis atsiklijavusios, siūlės ištrupėjusios ir plytelės užterštos baltomis apnašomis. Statybos montavimo darbų technologiškumo pažeidimas ar konkrečios / reikiamos savybės nebuvimas. Visa tai naudojimo metu sudaro sąlygas: elemento mechaninėms savybėms (stiprumui, standumui, patvarumui silpnėti, geometrijos pakitimams, ilgaamžiškumui trumpėti.

Rekomendacijos: dėl nuolat pasikartojančių defektų racionalu iš esmės perklijuoti fasadines plyteles (įrengiant naujai armavimo tinklą su smeigiavimu per jį) ar panaudoti kitus fasado apdailos elementus (ventiliuojamo fasado plytelių ar plokščių apdailą ir pan., įrengiant metalinį karkasą).

PRELIMINARŪS KIEKIAI		
1.	Skardinių nuolašinių demontavimas	84m
2.	Fasadinių apdailos plytelių demontavimas	165,36 m ²
3.	Klijų pašalinimas	165,36 m ²
4.	Gruntavimas	165,36 m ²
5.	Viso ploto armavimas panardinant tinklelį	165,36 m ²
6.	Gruntavimas	165,36 m ²
7.	Fasadinių akmens masės apdailos plytelių 600x300 klijavimas (spalva artima esamai)	165,36 m ²
8.	Skardinių nuolašų montavimas	84m
9.	Dekoratyvinio tinko plovimas	261,70 m ²
10.	Dekoratyvinio tinko perdažymas 2 k silikoniniais dažais (100 proc.)	261,70 m ²
11.	Dekoratyvinio tinko fasado deformacinių siūlių remontas	5 vnt.

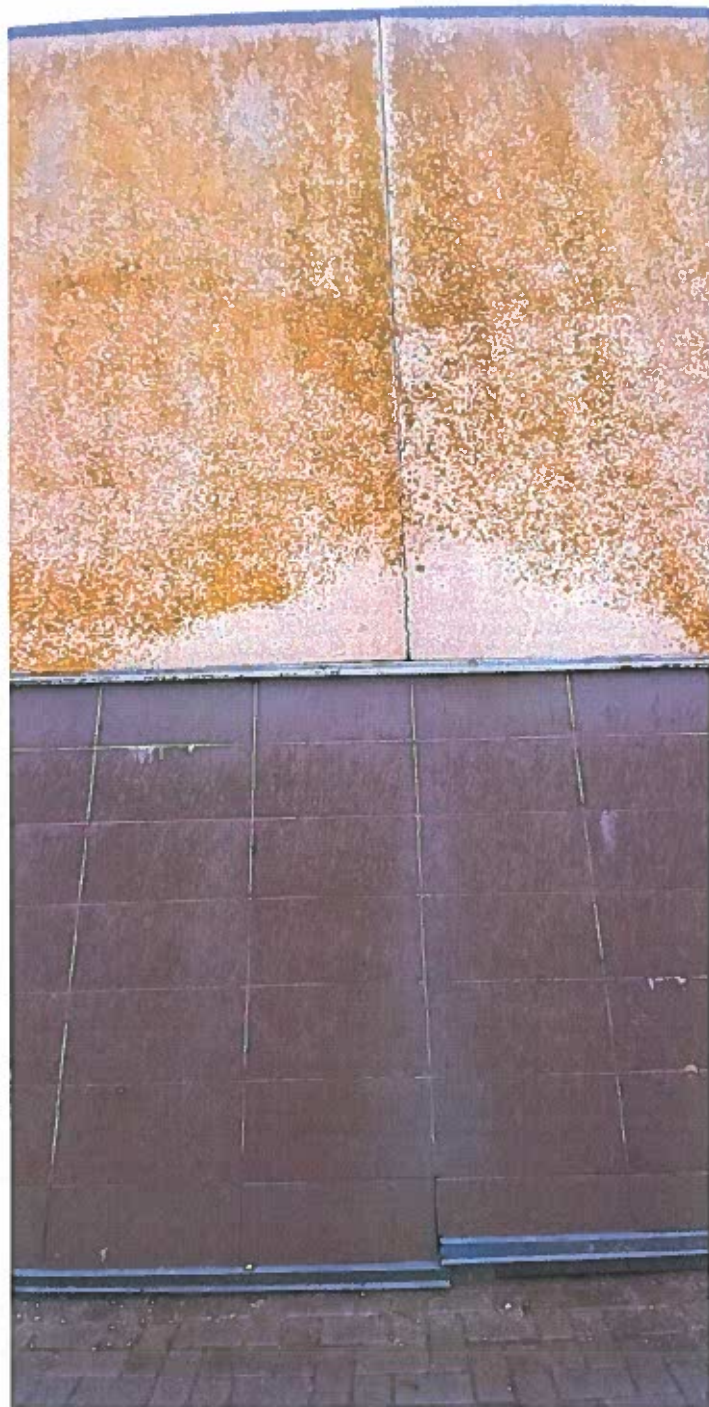
Pastaba: viršutinės rampos fasado dalies dekoratyvinis tinkas užsiteršęs nešvarumais (pažaliavęs biologiškai). Dažniausiai žaliuoja šiaurinės arba nuolat šešėlyje esančios fasado sienos, taip pat plotai, kurie patiria didesnę drėgmės apkrovą.

Rekomendacijos: mechaniškai pašalinti samanas ir dumbliagybius. Nuplauti dekoratyvinio tinko sieną aukšto slėgio vandens srovėmis ir perdažyti. Atitinkamai sutvarkyti deformacines siūles.
