Statinio dalies apžiūros aktas

2023-10-18                      Nr. V23-0419198-1  
(data)

Statinio adresas      Naikupės g. 10, Klaipėda

Problema:      Namo balkonai turi avarinės būklės požymių

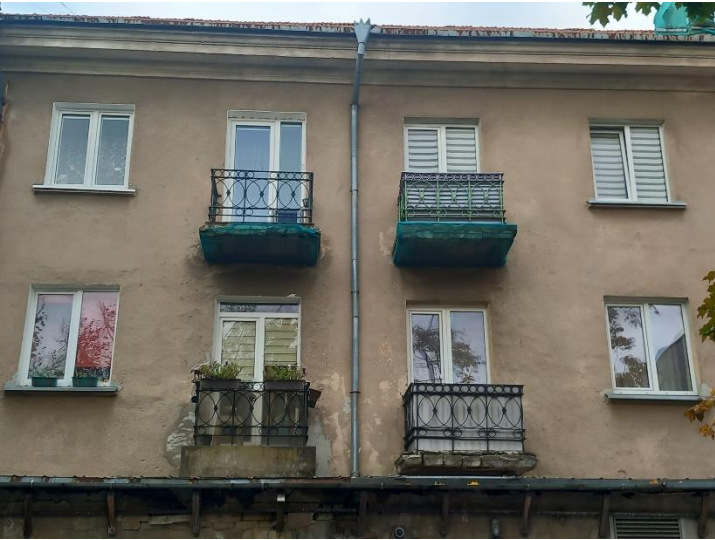
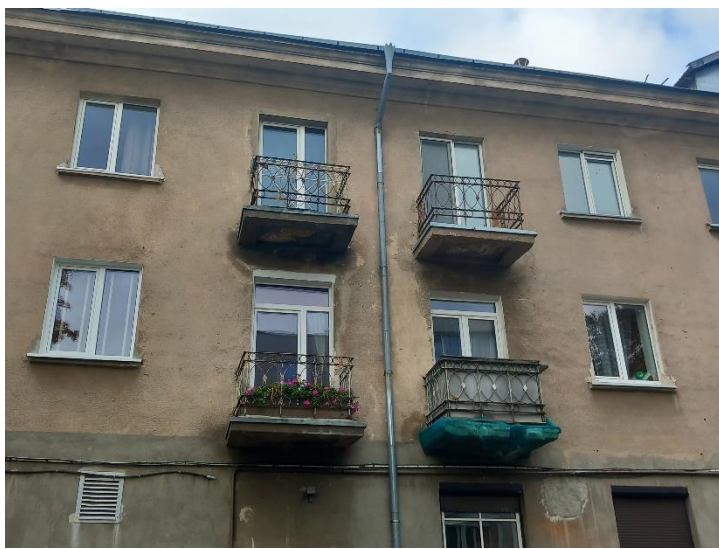
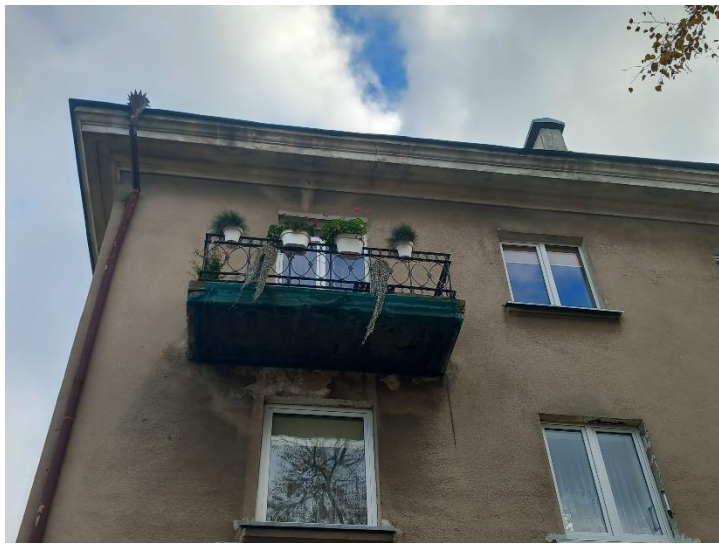
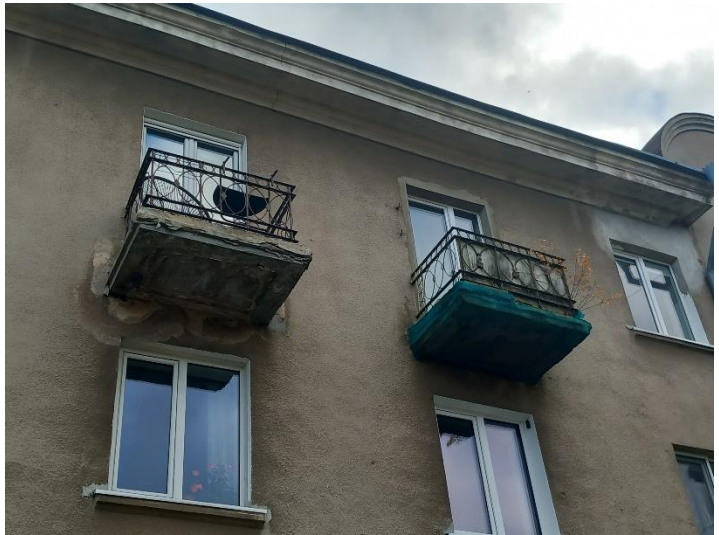
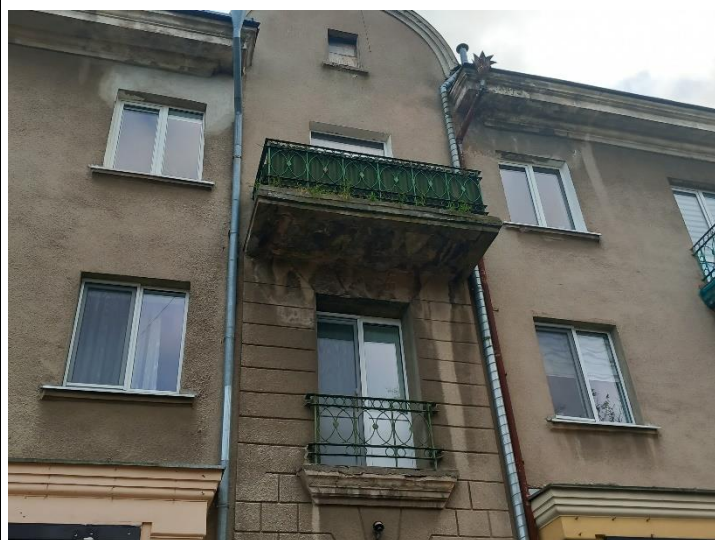
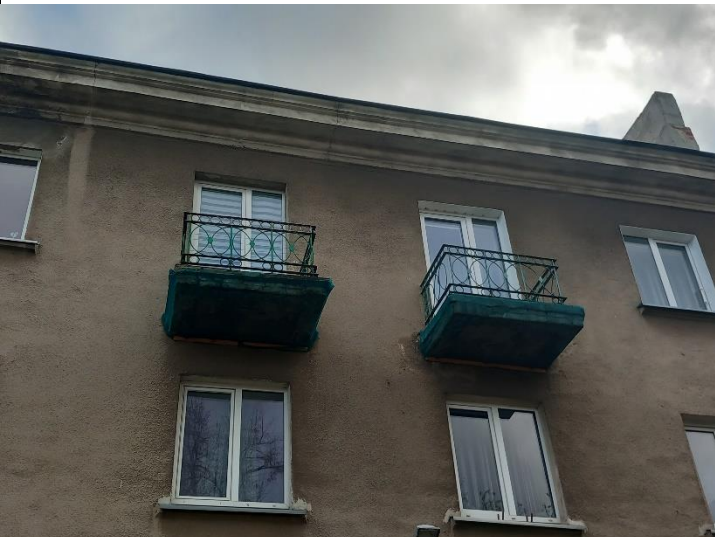
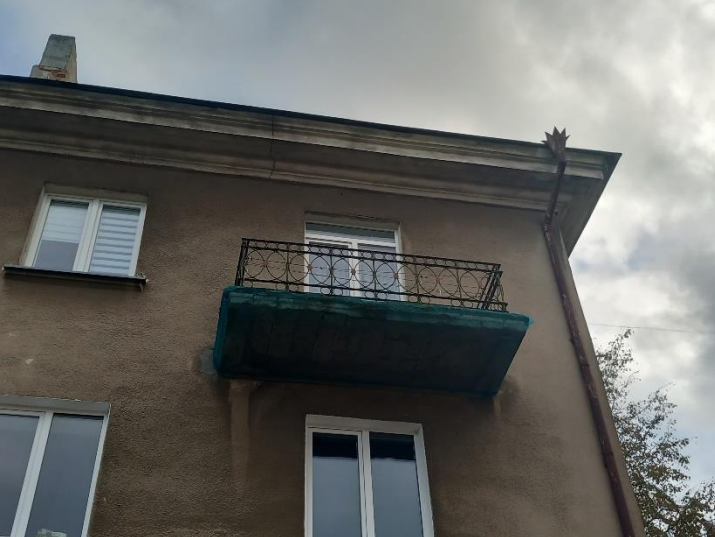
| Apžiūrėti objektai (sistemos) | Pastebėti defektai, deformacijos, gedimai, esama padėtis | Rekomenduojami darbai defektams pašalinti |
|---|---|---|
| TECHNINIAI INŽ. | Atlikus apžiūrą Naikupės g. 10 name, buvo vizualiai apžiūrėti balkonai iš lauko pusės.<br><br>Name yra 15 atskirų balkonų, iš kurių 7 yra aptraukti tinklu dėl galimos grėsmės nukristi atsiskuoksniavusiam betonui, kiti balkonai nekelia grėsmės, tačiau turi avarinės būklės požymių. | Racionalu atlikti visų balkonų atnaujinimo darbus. |
