STATINIO APŽIŪROS AKTAS

Nr. MBB-T-26/2023-11

Statinio adresas	Taikos g. 26 Neringos sav. Neringos m.
Unikalus Nr.	2397-7000-1010
Statybos metai	
Bendras plotas	2589,97 - kv.m
Statinio paskirtis	gyvenamosios (6.3 punktas STR 1.01.03:2017)
Apžiūros vadovas	inžinierius Vytautas Juknys (kv. atestato Nr. 35236)
Apžiūros kategorija	Kitos papildomos apžiūros
Apžiūros pagrindas	Įvertinti pastato būklę po atliktų darbų
Apžiūros metodas	vizualus
Pastato apžiūros data	2023-11-09
Kita

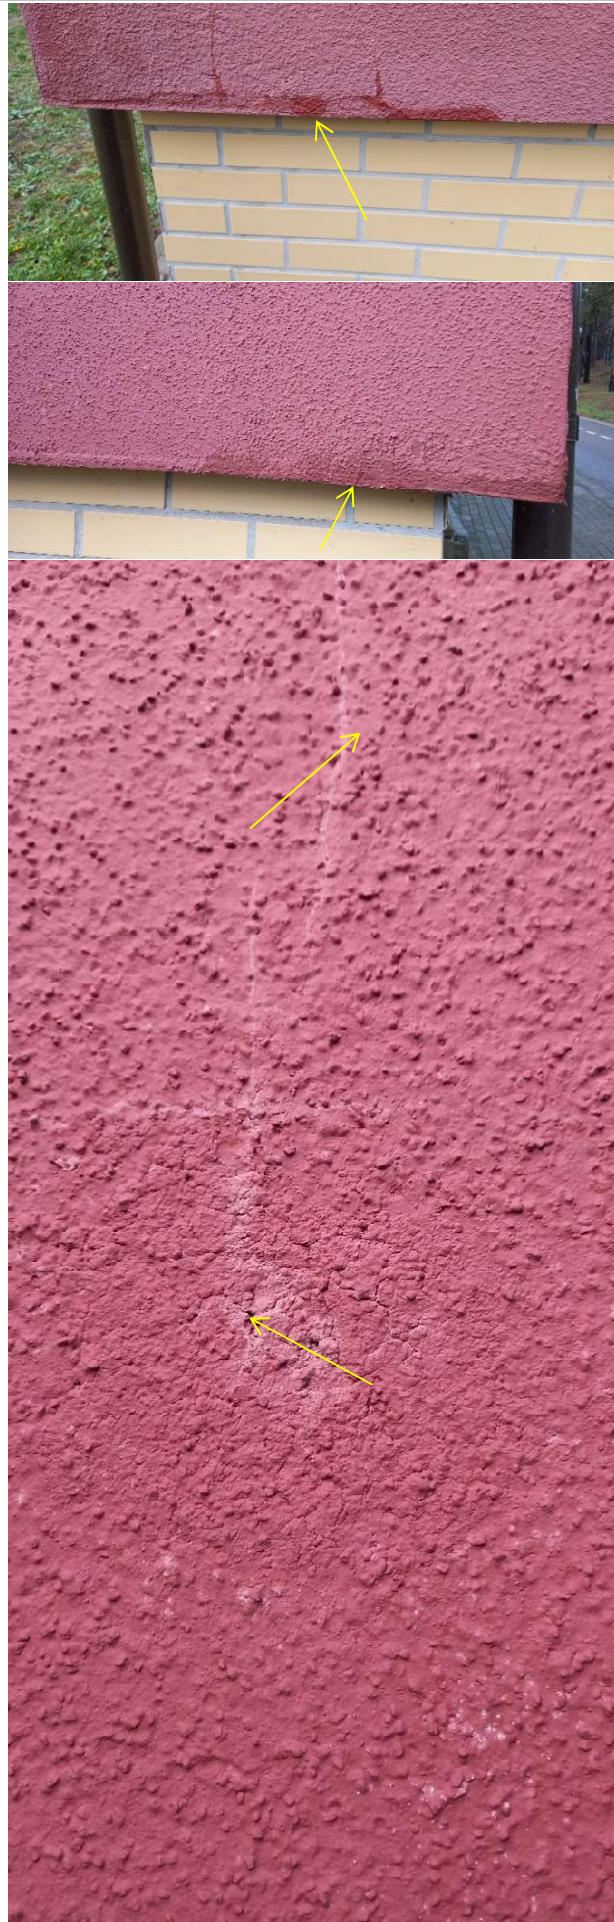
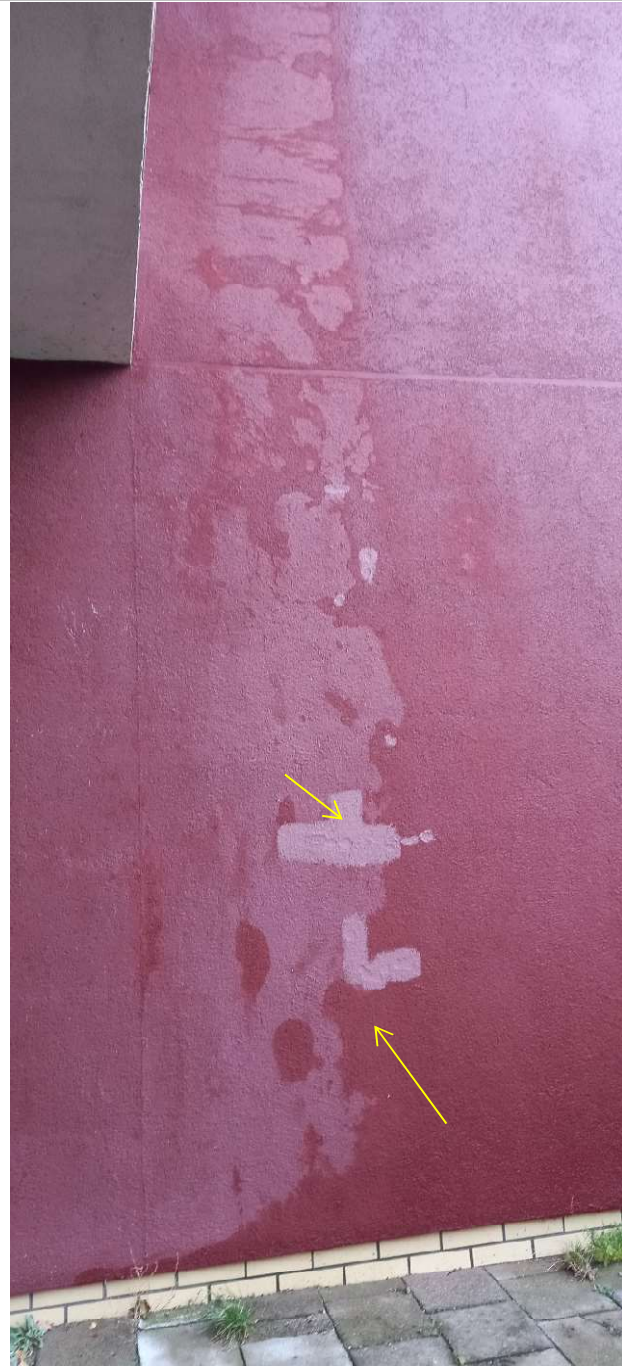
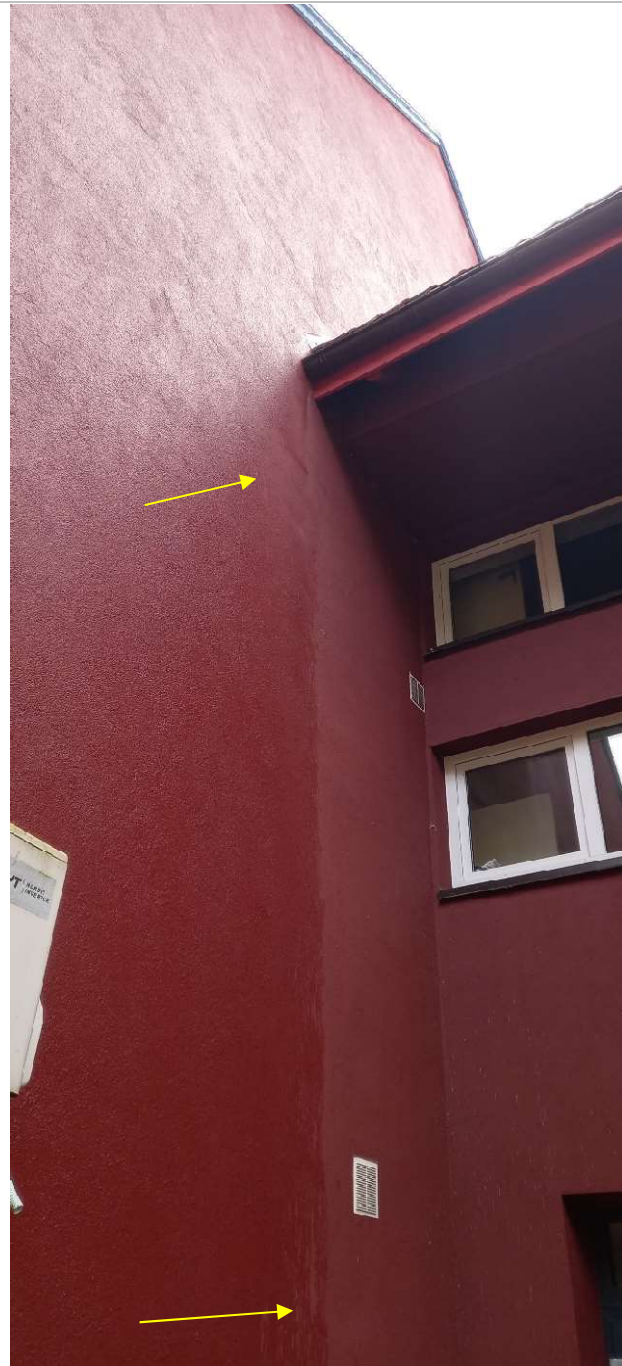
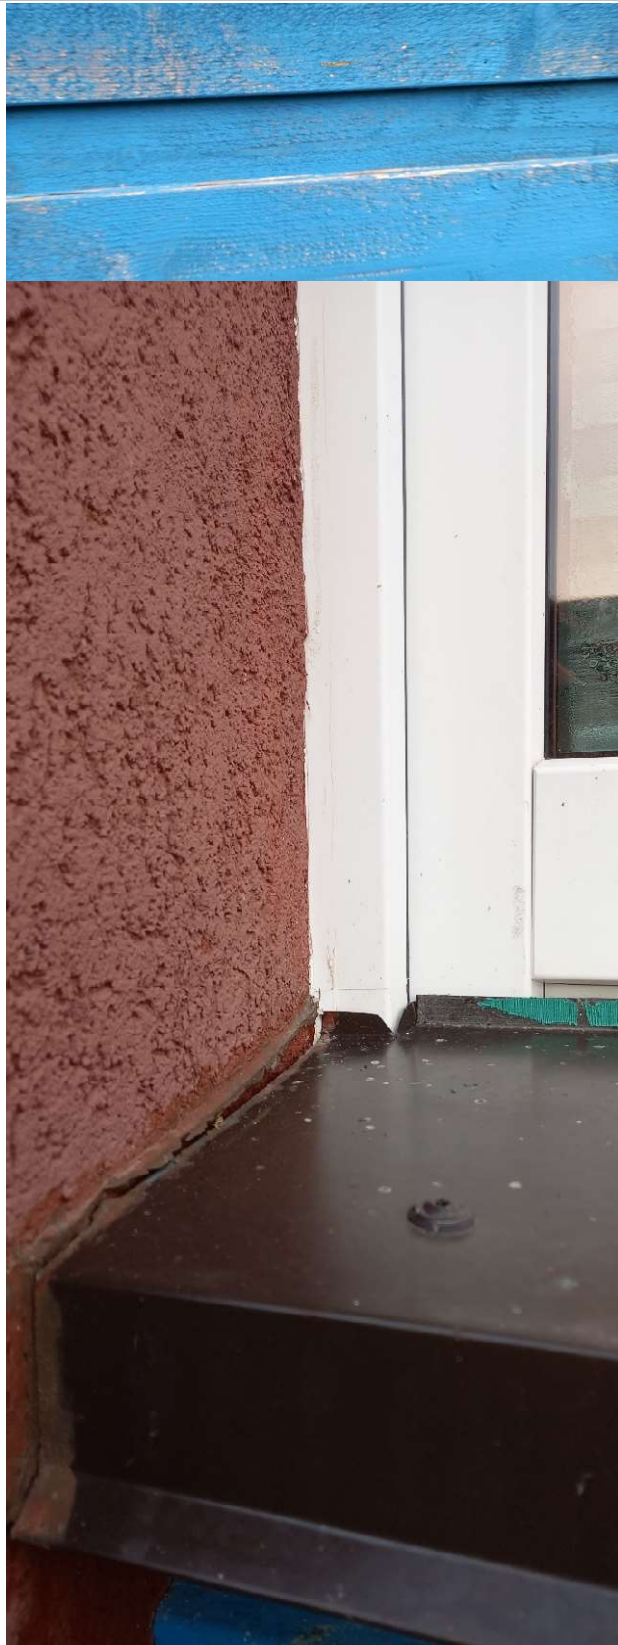
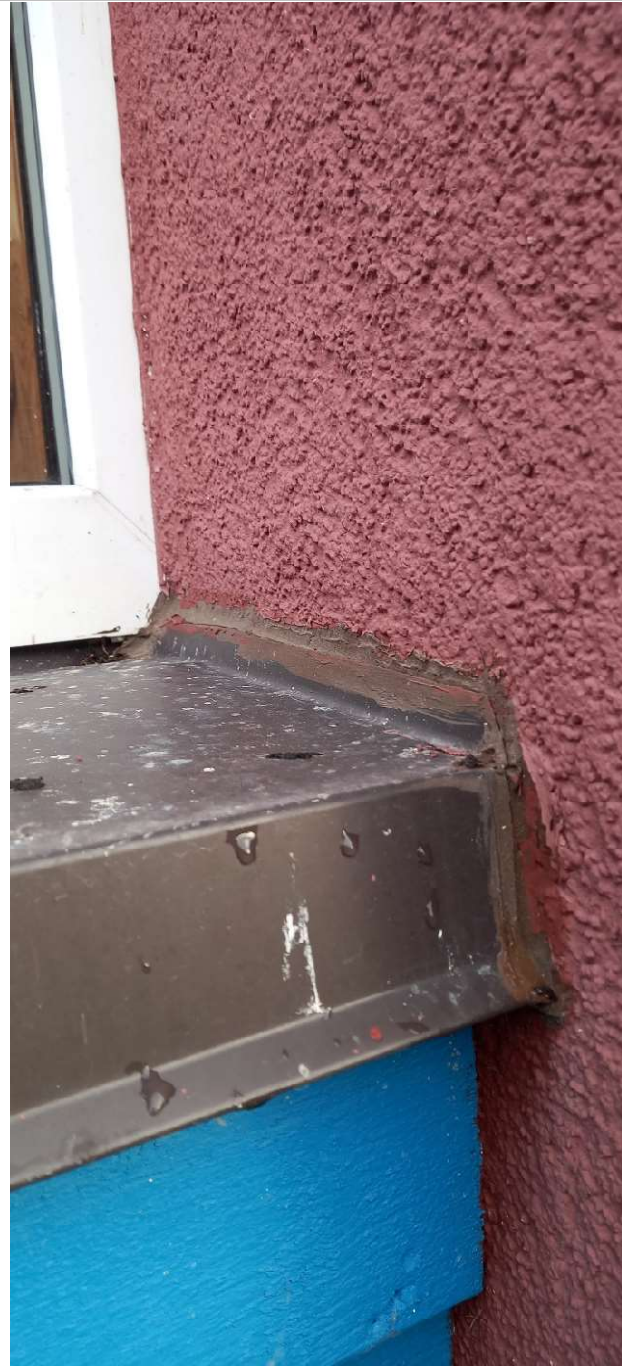
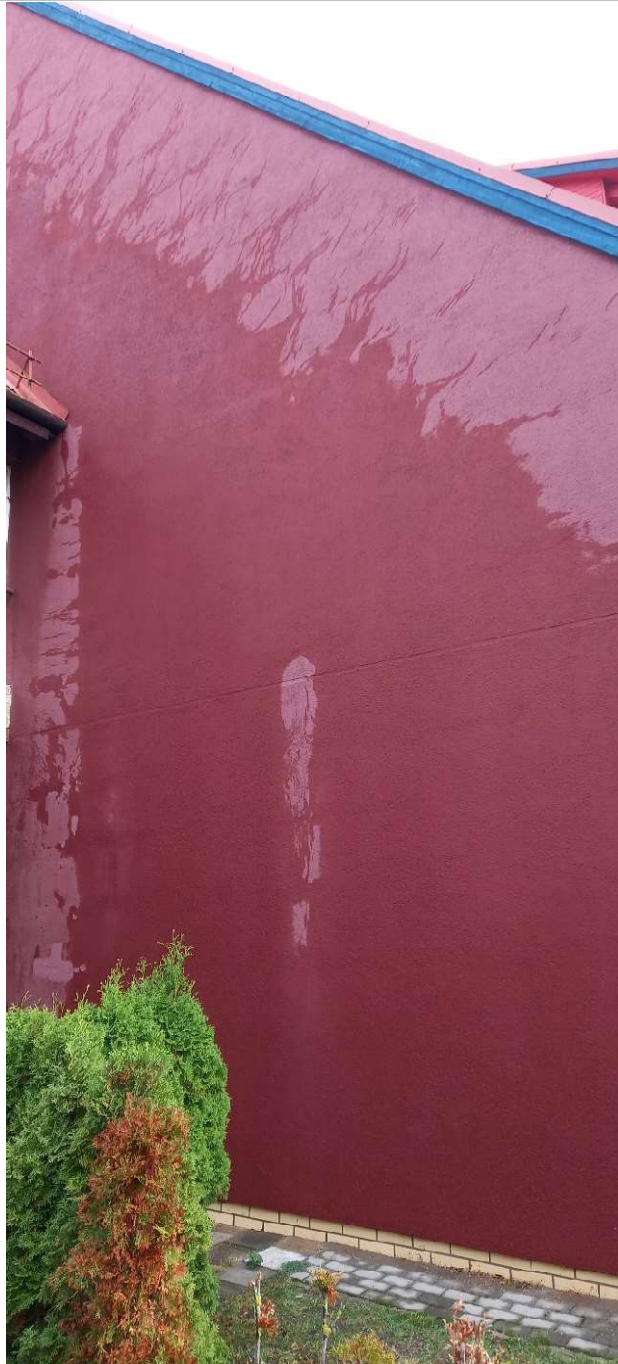
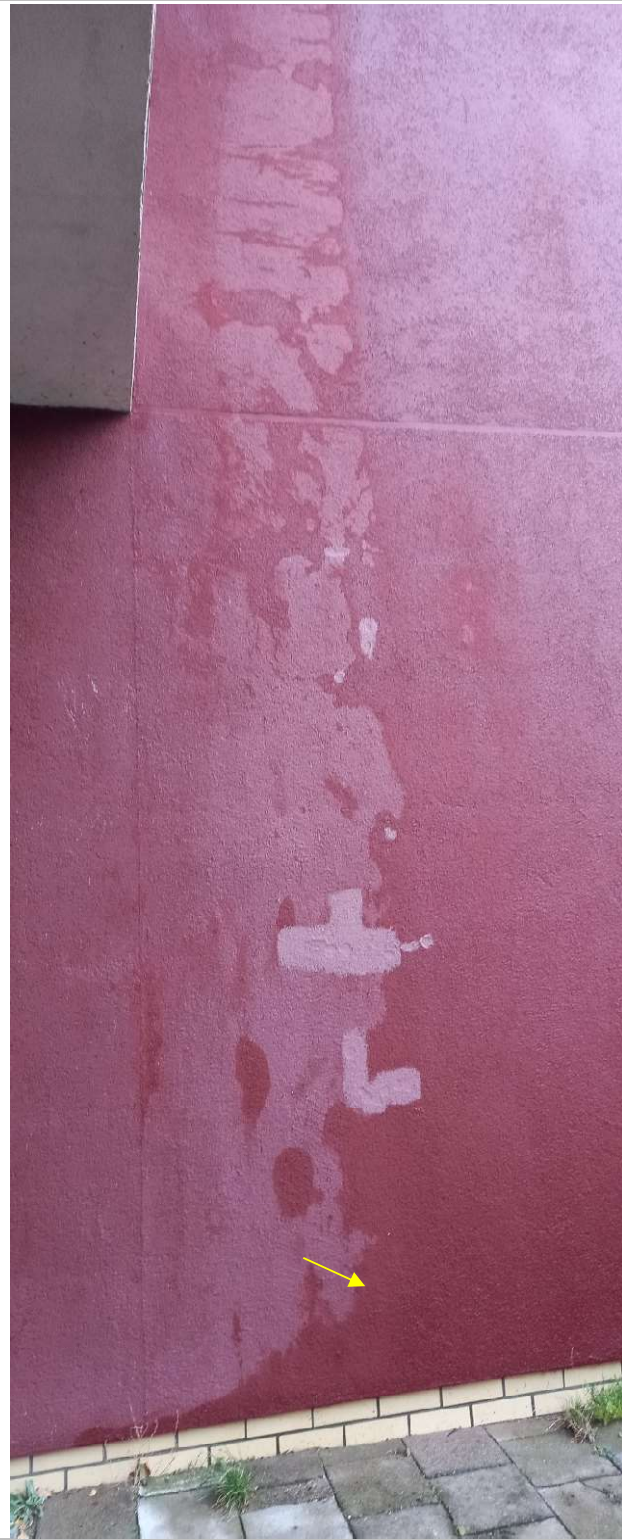
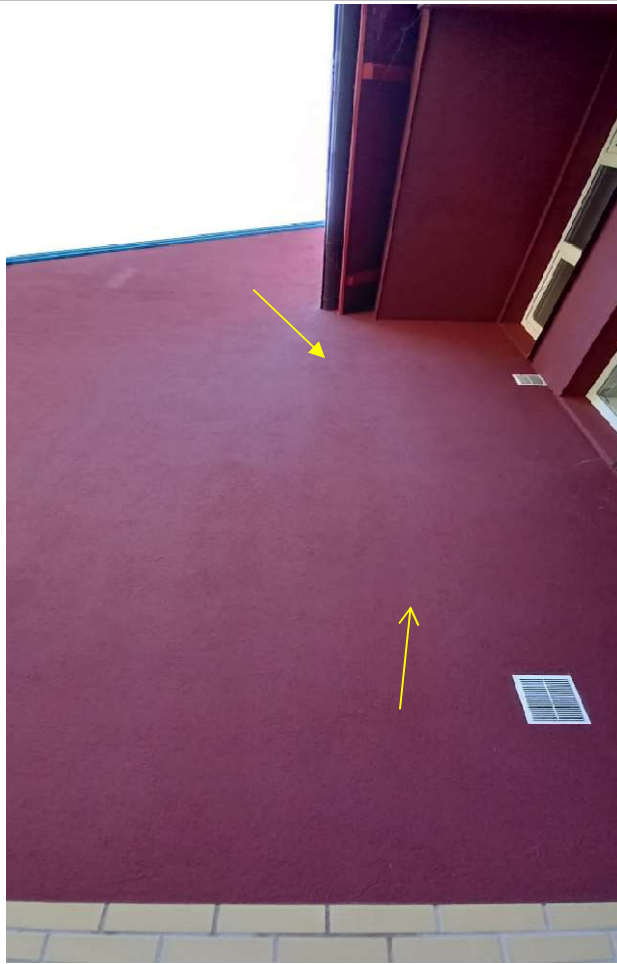
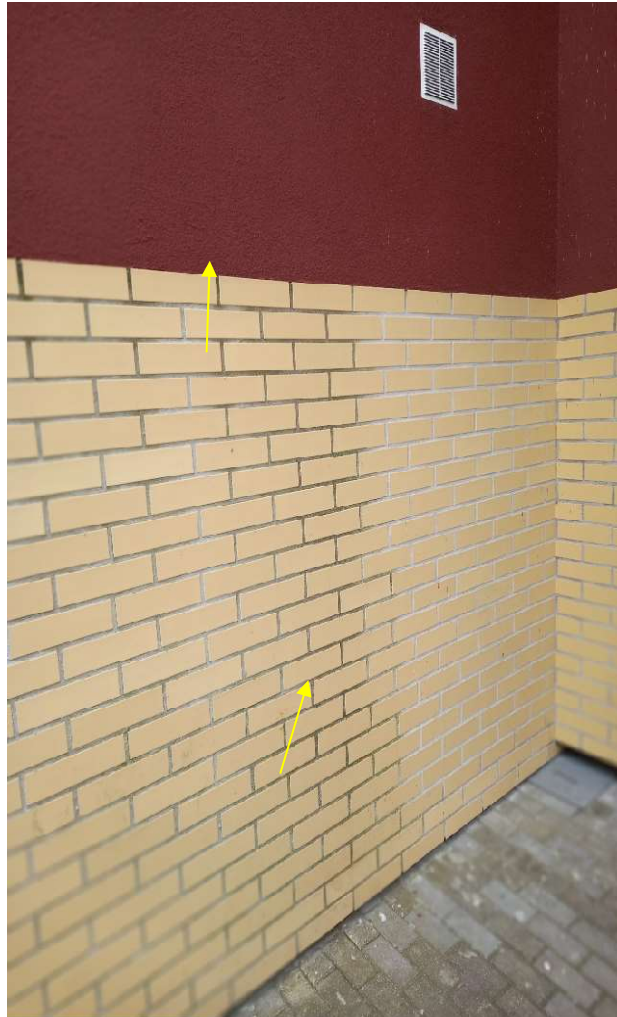
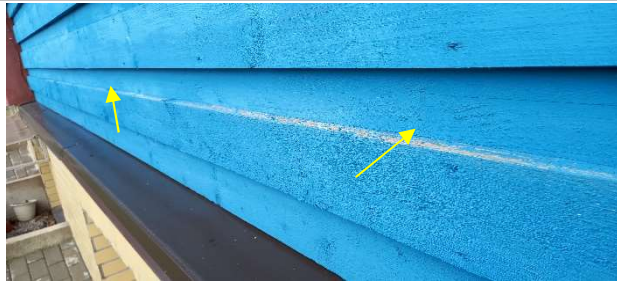
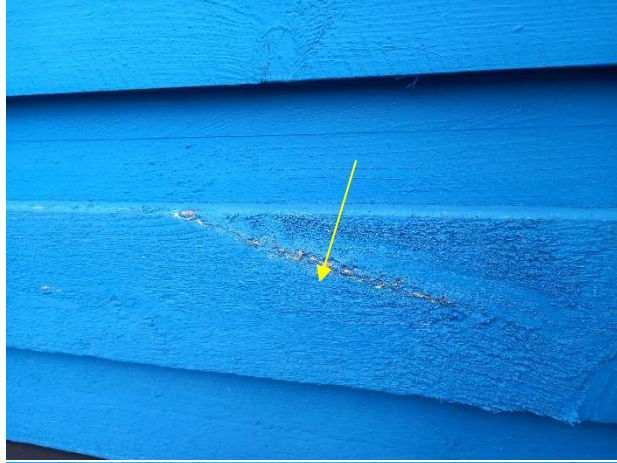
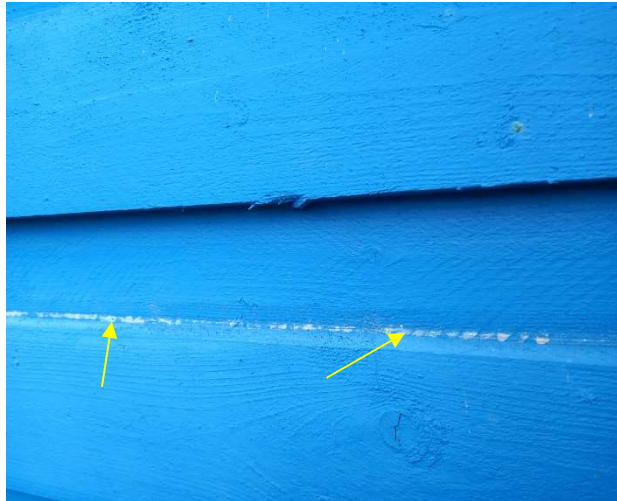
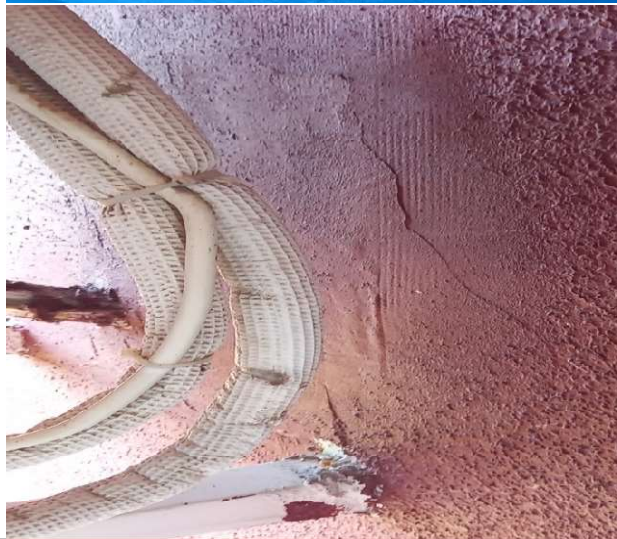
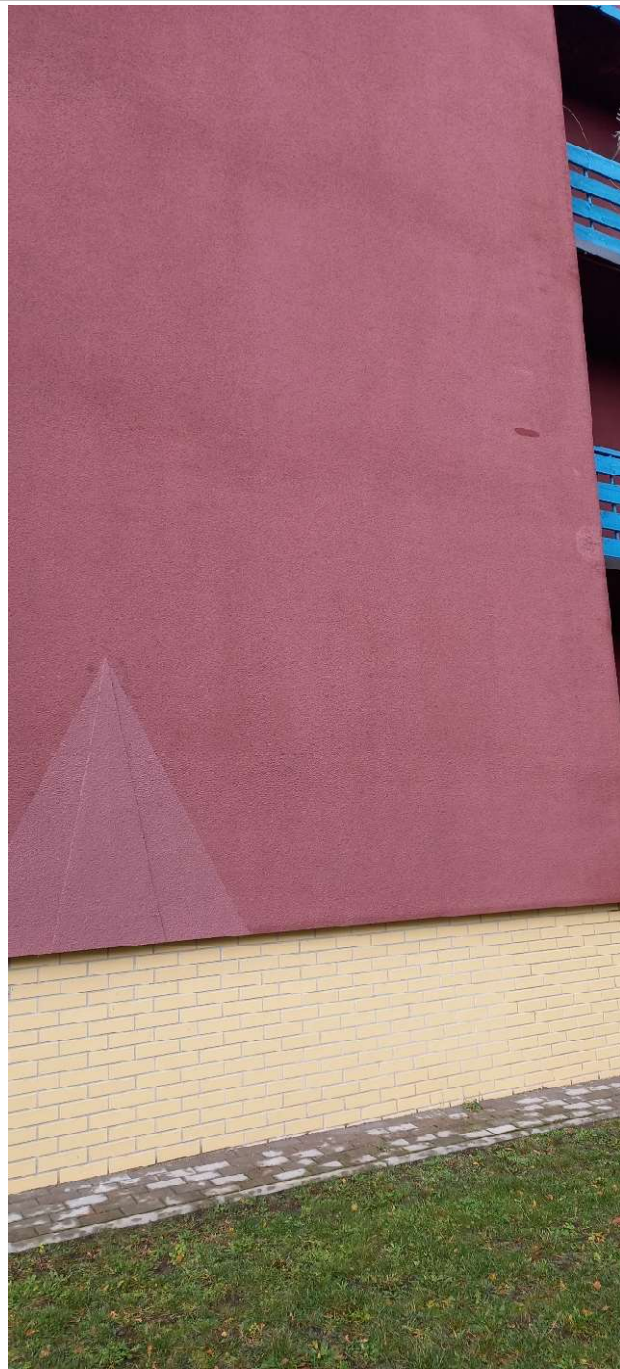
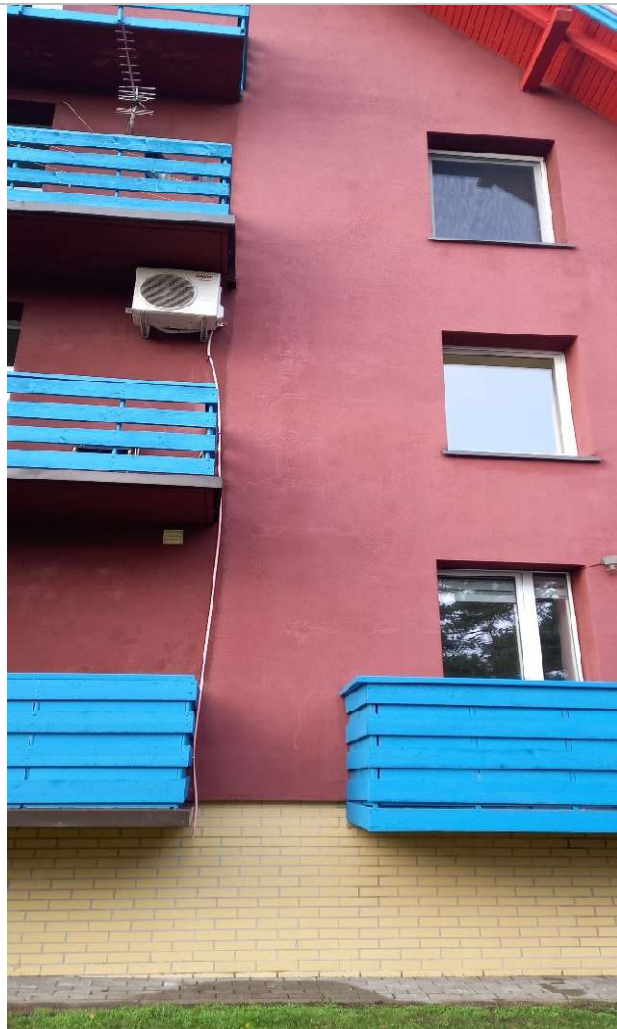
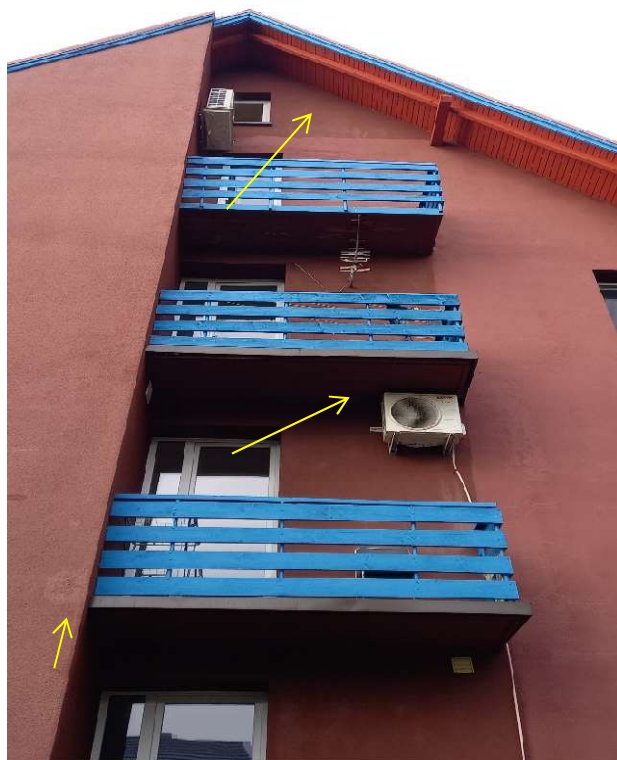
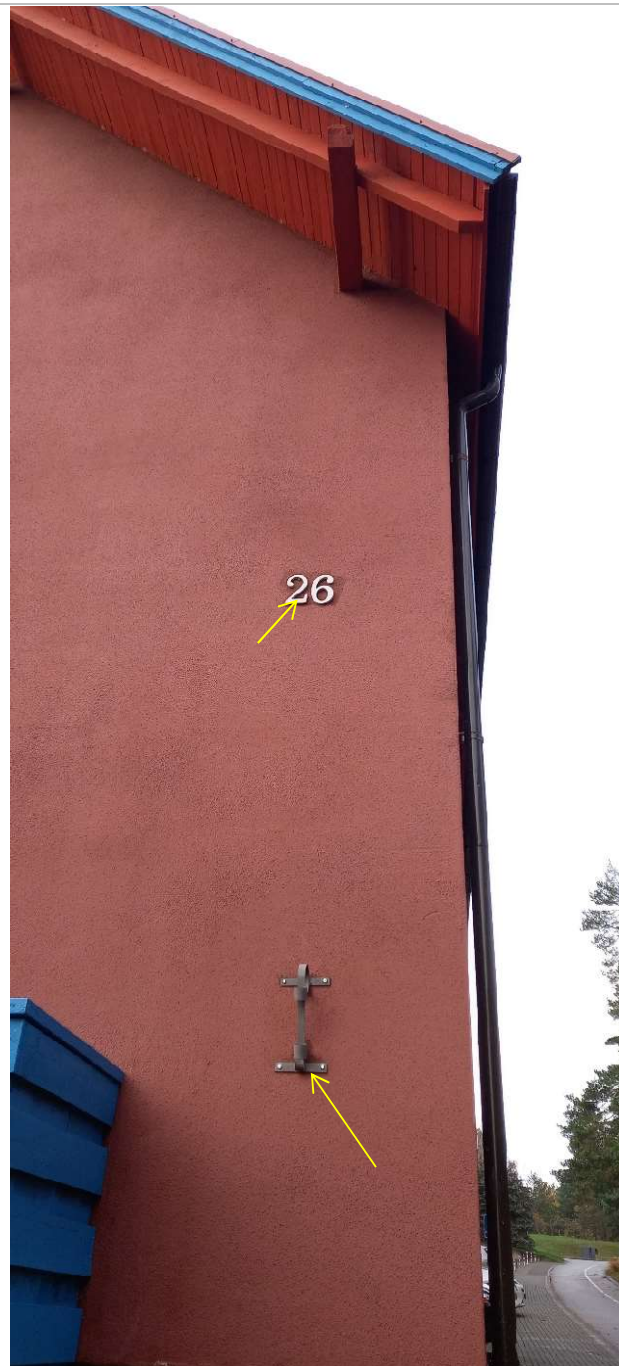
1.1.

Pastaba: Vizualiai matosi dekoratyvinis tinkas dažytas ir įrengtas ne technologiškai. Matosi vizualiai skirtumas tarp seno ir esamo naujai įrengto. Ne visur nudažytos sienos. Kai kur įrengtas pigmentas ant tos pačios sienos 3 skirtingos spalvos. Tarp namų esanti siena turi apdailos įtrūkimų. Bandyta paviršių uždažyti bet nesėkmingai. Vietomis matosi armavimo tinklelis.

Skardos lakstiniai (laukjo palangės) įrengtos ne technologiškai, esanti skarda priglausta prie sienos ir bandyta užsandarinti hermetiku. Vizualiai matosi plyšiai, per kurios vanduo patenka po palangę. Medinės dailylentės iš kiemo pusės yra ne visur tolygiai nudažytos lentos, dalis lentų nudažytos nepašalinus žievės.

Iš jėgimo pusės esanti lietlovis nesurenka visą vandenį ko pasekoja vanduo patenka ant sienos ir gadina apdailą.

Matosi klinkerio plytelių siūlės patamsėjusios nuo vandens pastovaus patekimo.

Balkono perdengimo plokštės vietomis pasidengusios balto dėmėmis, tikėtina dėl vandens pratekėjimo į konstrukcija.

Dalies klinkerio plytelių cokolio dalį yra atkibusios ir nukritusios. Išplautas gruntas, įkritusi nuogrinda ties lietloviu iš balkono pusės prie jėgimo į butą.

Rekomendacijos : Rangovas privalo atlikti darbus technologiškai, pagal projekto techninius reikalavimus ir projektinius sprendinius.

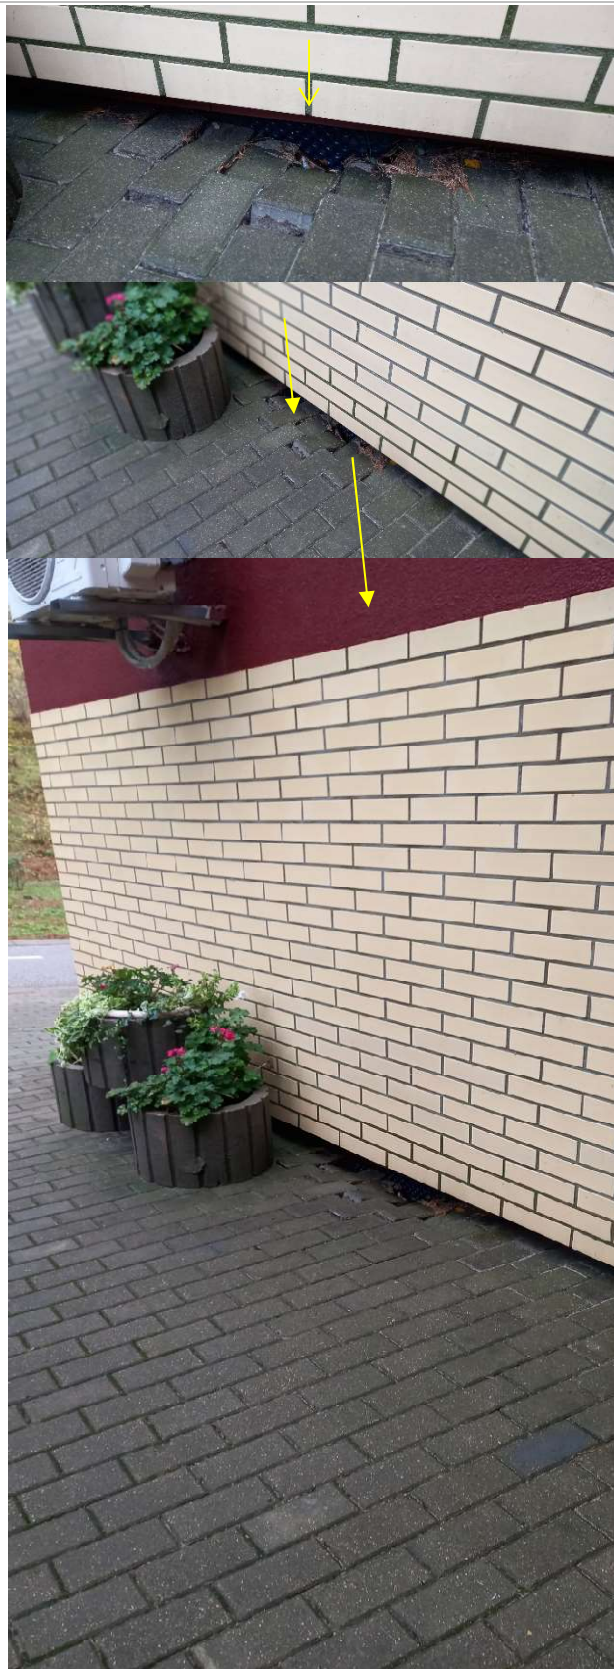
2.1

Pastaba: prie įėjimo esanti nuogrindos dalis yra kritusi dėl pasėdusio grunto. Tikėtina gruntas nesutankintas technologiškai ko pasekoja sukrito trinkelų danga apie 0,8 m² ploto.

Rekomendacijos: Rangovas privalo atlikti darbus technologiškai, pagal projekto techninius reikalavimus ir projektinius sprendinius.
