Statinio apžiūros aktas

2023-08-28 Nr. DA561146  
(data)

Statinio adresas Vytauto g. 50, Šiauliai

Problema Į 16 butą bėga vanduo per latakus arba stogą. Reikia kiekių dėl visų lietvamzdžių keitimo.

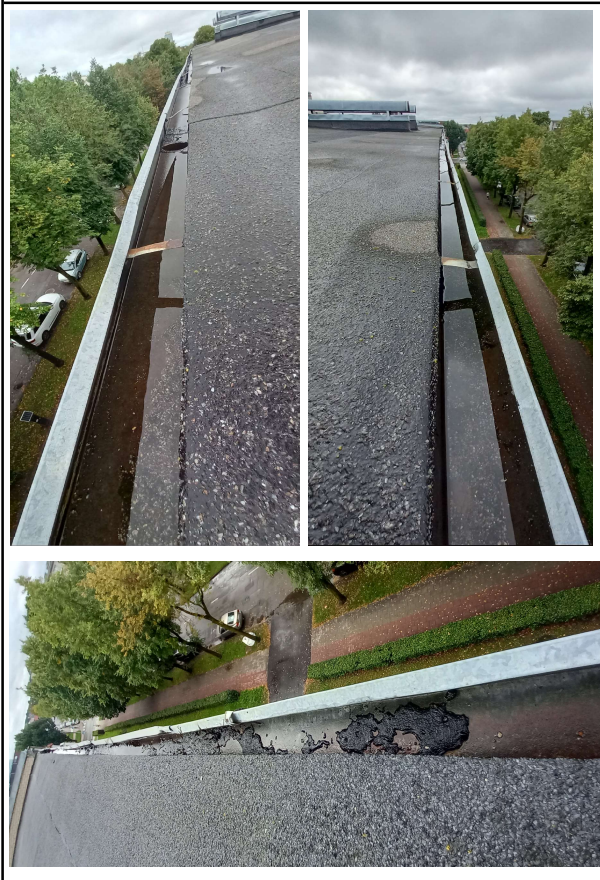
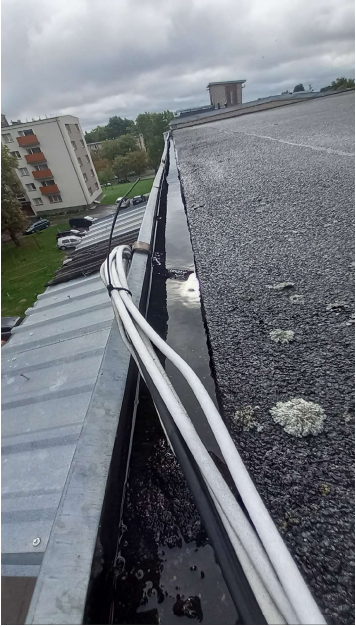
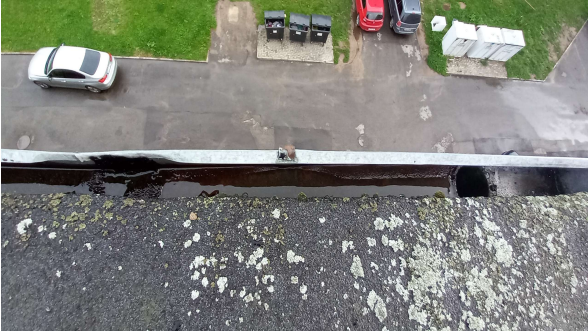
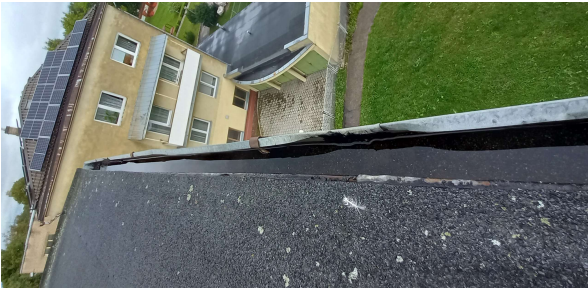
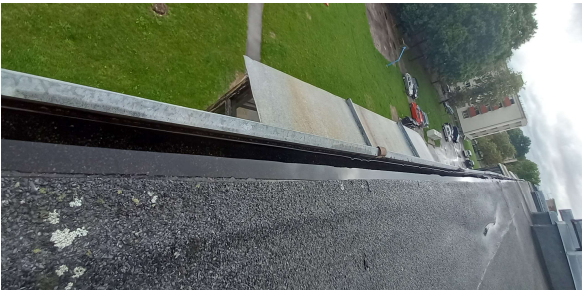
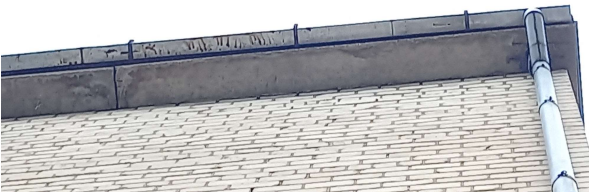
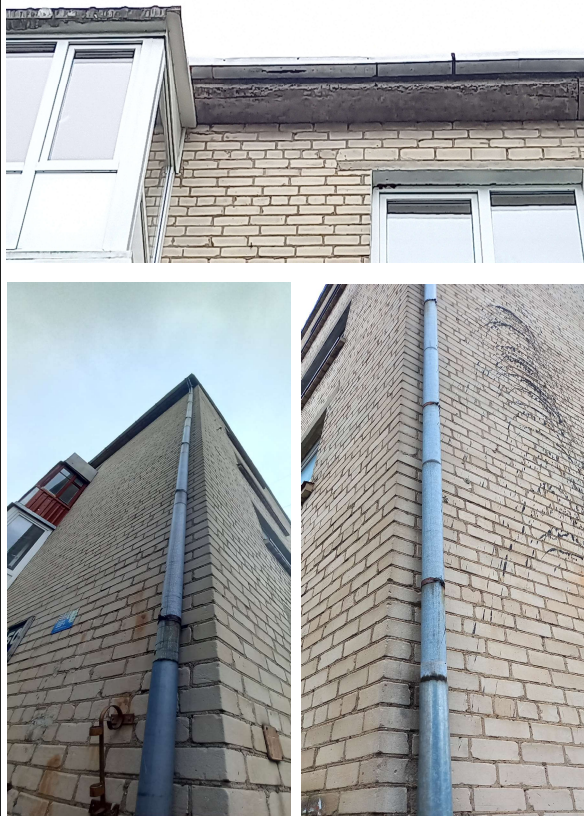
| Apžiūrėti objektai (sistemos) | Pastebėti defektai, deformacijos, gedimai | Rekomenduojami darbai defektams pašalinti |
|---|---|---|
| <b>TECHNINIAI INŽ.</b><br>Bendrastatybiniai (tech. inž.) | Pastato lietaus nuvedimo sistema pažeista korozijos, vanduo bėga pro latakus ant žemės, į balkonus, neteisingi nuolydžiai, vanduo nenubėga, latakai susilankstę, užnešti sąnašomis. Neatitinka statybos techninio reglamento STR 1.07.03:2017 „Statinių techninės ir naudojimo priežiūros tvarka. Naujų nekilnojamojo turto kadastro objektų formavimo tvarka“ bendrųjų statinių priežiūros reikalavimų 13.2. ir 13.4. punktų. | Rekomenduojama įrengti naują statinio lietaus sistemą nuo stogo. |
