Statinio apžiūros aktas

2022-03-03 Nr. DA483120

Statinio adresas Aido g. 31, Šiauliai

Problema Stogo parapetų ir ventilacijos šachtų apskardinimo būklės įvertinimas

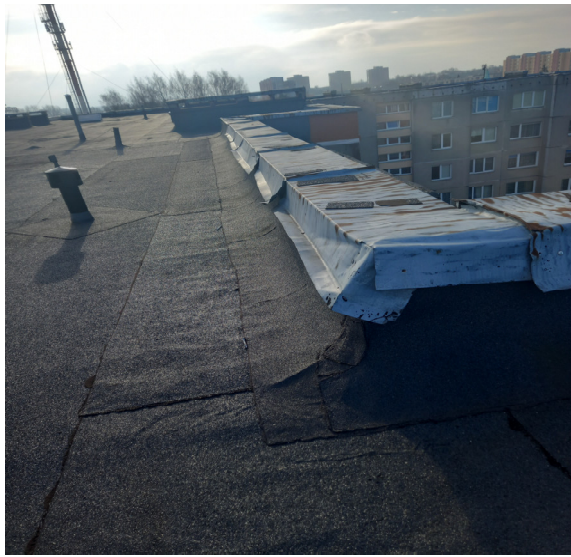
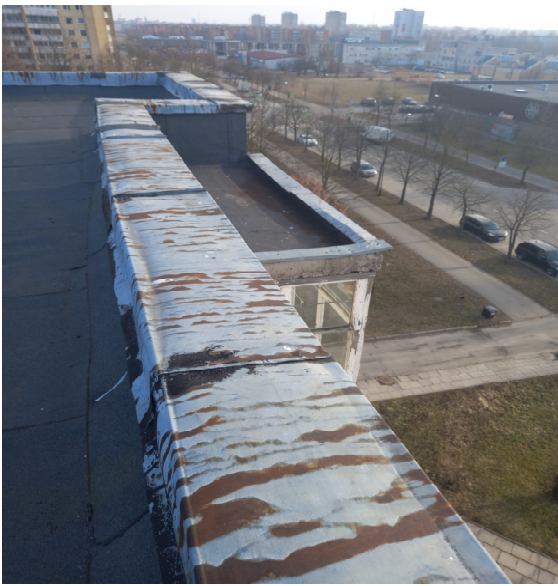
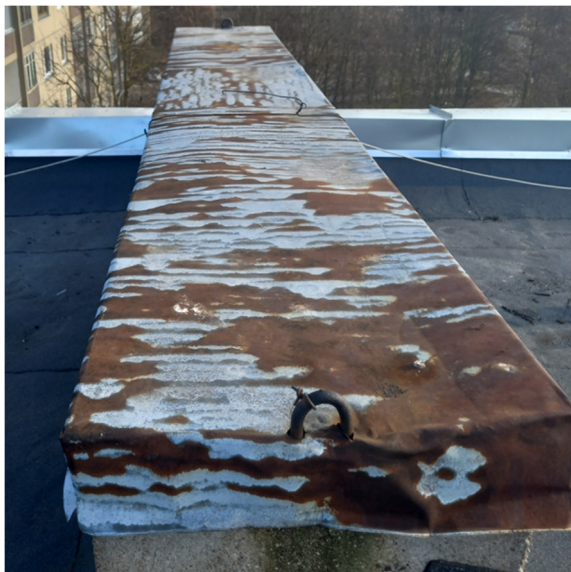
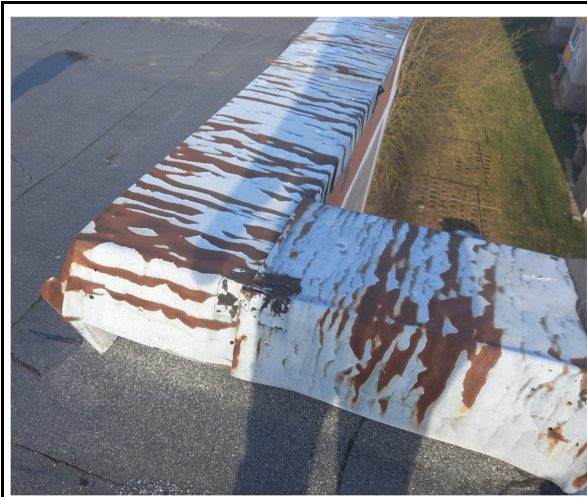
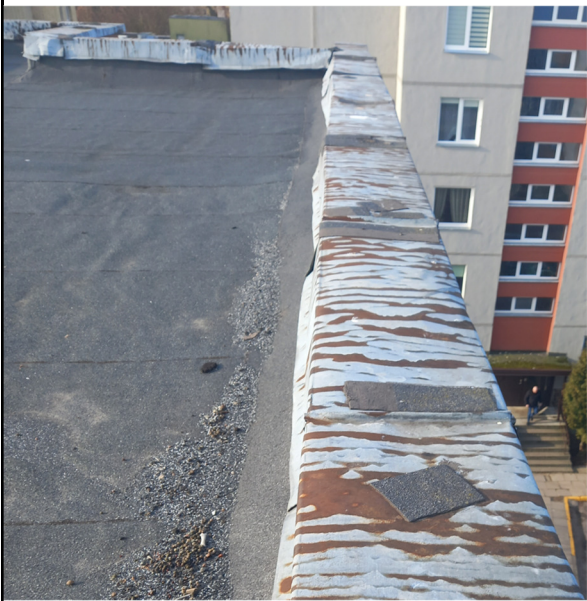
Apžiūrėti objektai (sistemos)	Pastebėti defektai, deformacijos, gedimai	Rekomenduojami darbai defektams pašalinti
TECHNINIAI INŽ.	<p>Stogo parapeto apskardinimas stipriai paveiktas korozijos, netinkamai įrengtas, be nuolydžių, iš vidinės pusės netinkamai pritvirtintas, sujungimai nesandarūs, užlenkimai neatitraukti nuo sienos ir parapeto krašto.</p> <p>Ventilacijos šachtų apskardinimai daugelyje vietų sulankstyti, paveikti korozijos, yra nesandarumų. Kai kurios skardos silpnai pritvirtintos. Taip pat šachtos neapsaugotos tinkliukais nuo paukščių.</p>	<p>Naujai įrengti stogo parapeto apskardinimą su naujais laikikliais, išlaikant nuolydžius ir tinkamai pritvirtinant.</p> <p>Naujai įrengti ventilacijos šachtų stogelių apskardinimą, įrengti tinkliukus nuo paukščių.</p>
Bendrastatybiniai (tech. inž.)
