OBJEKTAS: **DAUGIABUČIO GYVENAMOJO NAMO
SAVANORIŲ PR. 74, VILNIUJE BALKONŲ
PAPRASTOJO REMONTO PROJEKTAS**

UŽSAKOVAS	UAB "VILKPĖDĖS BŪSTAS"
STATINIO PROJEKTO NR.	VIL. 19002
PROJEKTAVIMO STADIJA	TECHNINIS PROJEKTAS
STATINIO PROJEKTO DALIS	BENDROJI, ARCHITEKTŪRINĖ, KONSTRUKCIJŲ
TOMAS	I
DATA	2019 m
STATYBOS RŪŠIS	PAPRASTASIS REMONTAS
STATINIO KATEGORIJA	YPATINGAS STATINYS
STATYBOS VIETA, ADRESAS	SAVANORIŲ PR. 74 VILNIAUS M.

STATINIO APŽIŪROS AKTAS

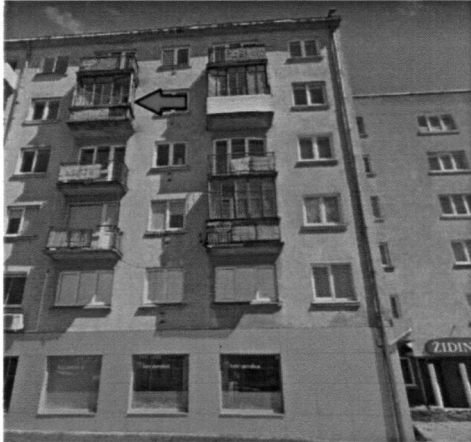
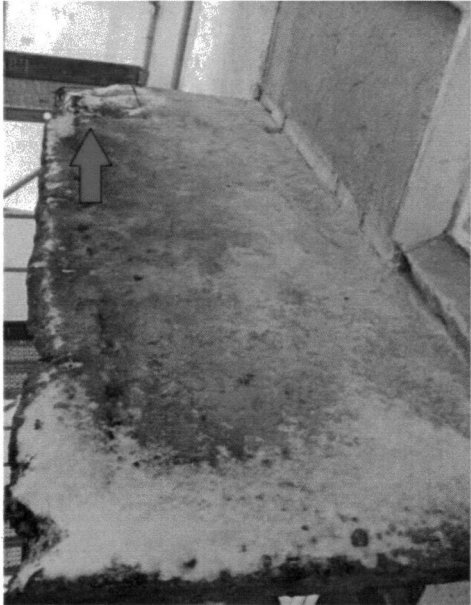
Eil. Nr.	Apžiūros objektai (sistemos)	Pastebėti defektai, deformacijos, gedimai	Rekomenduojami darbai defektams pašalinti
1.	Bendrosios konstrukcijos:		
1.1.	Balkonas.

Aprašomas balkonas kuris foto fiksacijoje nurodytas rodykle. Balkono, kairiojo kampo, betonas pažeistas drėgmės, suiręs. Nutrupėjusi briauna.	Reikalinga ekspertizę balkono būklės nustatymui. Rekomendacijos tolimesnei remonto eigai.

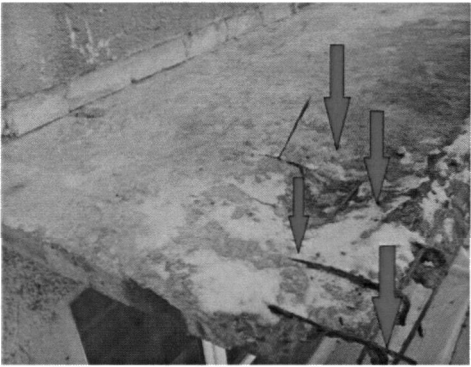
<p>Drėgmės pažeista ir apatinė balkono plokštės dalis betonai ištrupėjęs. Sutrupėjęs betonui sumažėjo ir plokštės apatinėje dalyje esanti gniuždymo zona. Šioje zonoje vyrauja gniuždymo jėgos, jas turi atlaikyti betonas.</p> <p>Dėl nutrupėjusio betono ir blogos nusidėvėjusios hidroizoliacijos drėgmė paveikė ir balkono plokštę armuojančią armatūrą. Dėl to, plokštės viršutinėje dalyje veikiančias tempimo jėgas atlaikančios armatūros diametras stipriai sumažėjo, arba visiškai nurūdijo.</p>

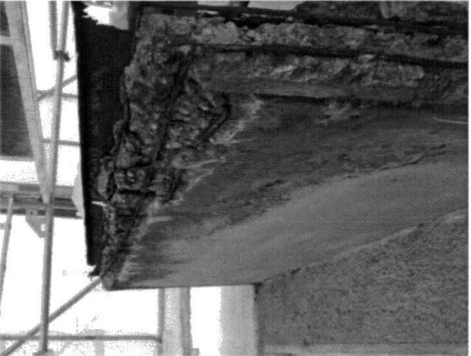
1.2.	<p>Balkonas</p>

<p>Aprašomas balkonas kuris foto fiksicijoje nurodytas rodykle.</p> <p>Dėl nusidėvėjusios hidroizoliacijos, skardos lankstinių, nuolydinio grindų betono sluoksnio drėgmės pažeistos priekinės balkono briaunos.</p>	<p>Rekomenduojama, atliekant prieš paskutinio aukšto balkono plokštę ekspertizę įvertinti iš šio balkono plokštės būklę. Pateikti išvadas ir remonto variantus.</p>

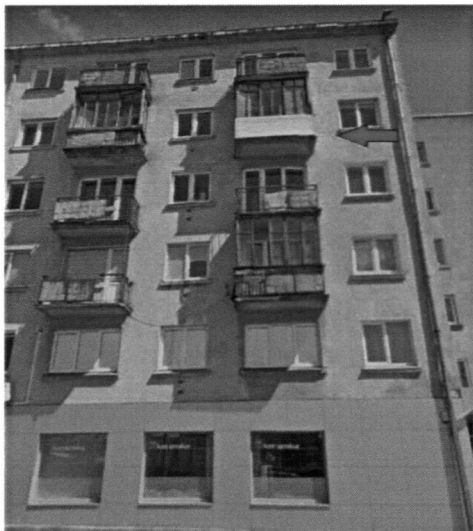
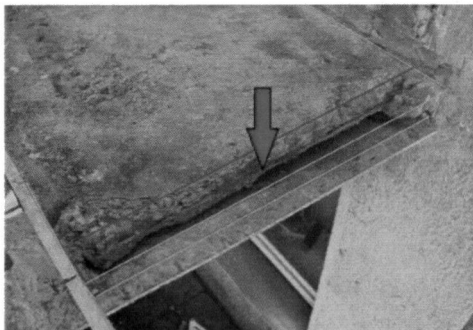
1.3. Balkonas

Aprašomas balkonas kuris foto fiksacijoje nurodytas rodykle.

Remonto metu pašalintas drėgmės pažeistas balkono briaunos betonas. Likusio betono būklė neaiški. Nuo to priklauso ir plokštės remonto eiga ir armavimo parinkimas.

Rekomenduojama atliekant ekspertizę ties kitais balkonais įvertinti ir šio balkono betono būklę. Pateikti armavimo atstatant nubyrėjusios briaunos betoną variantus.

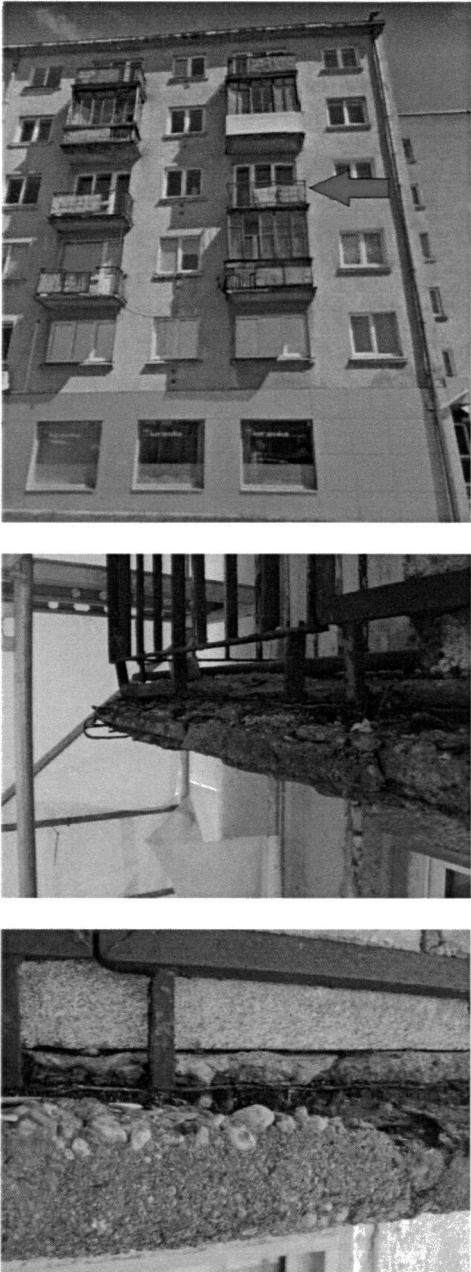
1.4.	<p>Balkonas</p>

<p>Aprašomas balkonas kuris foto fiksicijoje nurodytas rodykle.</p> <p>Dėl nusidėvėjusios hidroiziacijos, skardos lankstinių, nuolydinio grindų betono sluoksnio drėgmės pažeistos priekinės balkono briaunos.</p>	<p>Rekomenduojama, atliekant prieš paskutinio aukšto balkono plokštę ekspertizę įvertinti iš šio balkono plokštės būklę. Pateikti išvadas ir remonto variantus.</p>
