Statinio numatomų atlikti darbų ir defektavimo aktas

2023-10-26 Nr. DA571088

Statinio adresas Vytauto g. 40, Šeduva, Šeduvos miesto sen.

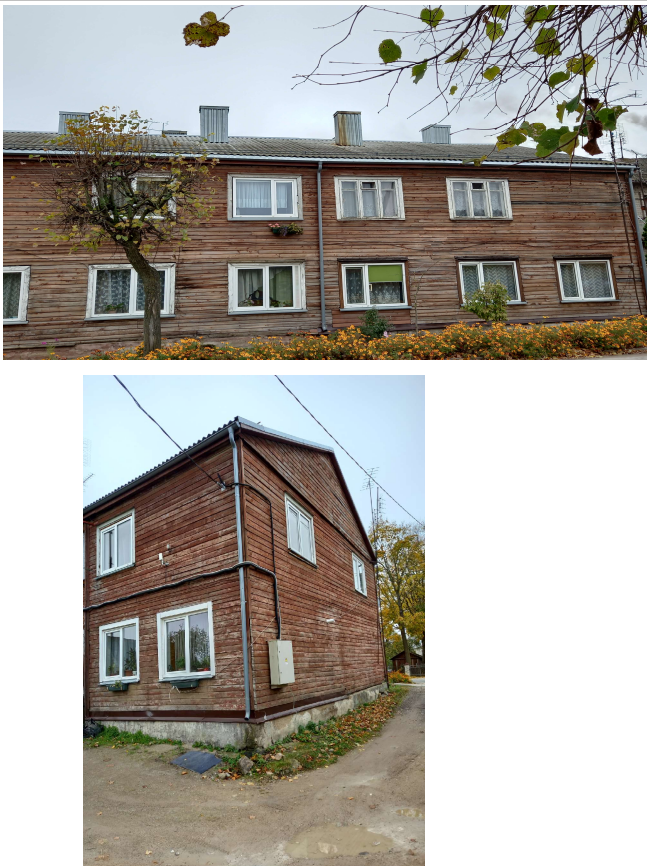
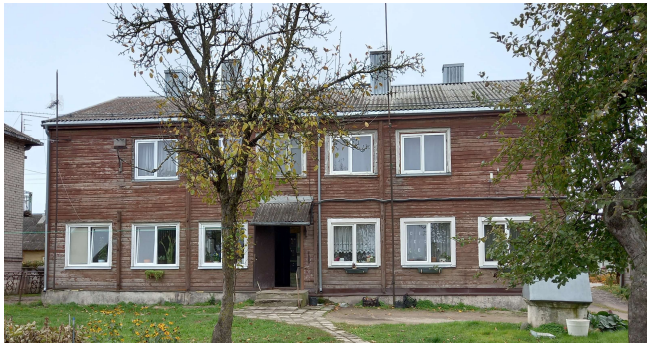
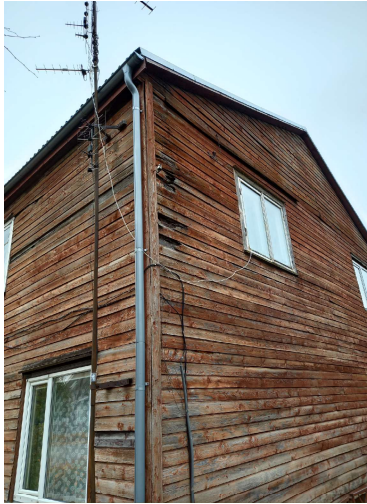
Apžiūrėti objektai (sistemos)	Pastebėti defektai, deformacijos, gedimai	Rekomenduojami darbai defektams pašalinti
TECHNINIAI INŽ. Bendrastatybiniai (tech. inž.)	Vietomis išorinių sienų lentų apkalas paveiktas puvinio. Fasadų dažai dėl ilgos eksploatacijos nublukę, fasadas neapsaugotas nuo tiesioginių atmosferos veiksnių.	Rekomenduojama atlikti fasado remonto darbus.
