Statinio apžiūros aktas

2023-01-05 Nr. DA517623

Statinio adresas Dvaro g. 50, Šiauliai

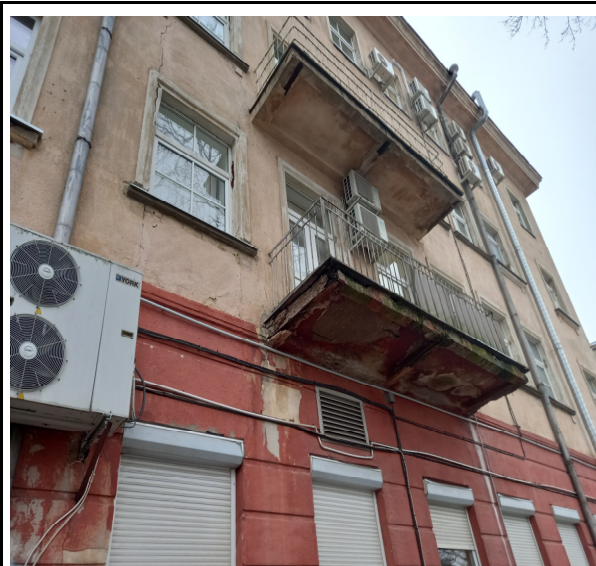
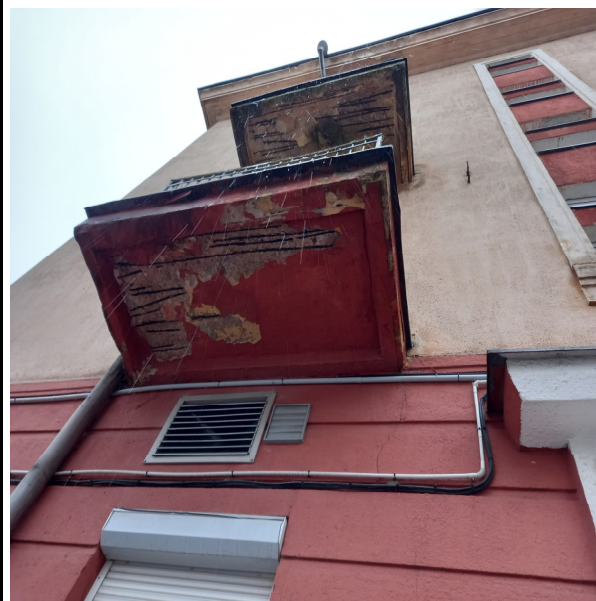
Apžiūrėti objektai (sistemos)	Pastebėti defektai, deformacijos, gedimai	Rekomenduojami darbai defektams pašalinti
TECHNINIAI INŽ.	Visiems balkonams apsauginis betono sluoksnis aptrupėjęs, 7 iš jų - atsivėrusi darbo armatūra ir laikančiosios metalinės sijos, kurios paveiktos korozijos, kai kur - stipriai. Balkonų kraštai daug kur paskilinėję, gali atitrūkti gabalais.	Visų balkonų remonto darbai.
Bendrastatybiniai (tech. inž.)
