NUMATOMŲ ATLIKTI DARBŲ ir DEFJEKTAVIMO AKTAS Nr. DA458709

Klientas: **Objektas:** Verdulių g. 31, Šiauliai

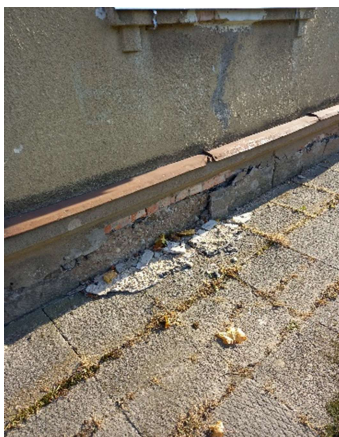
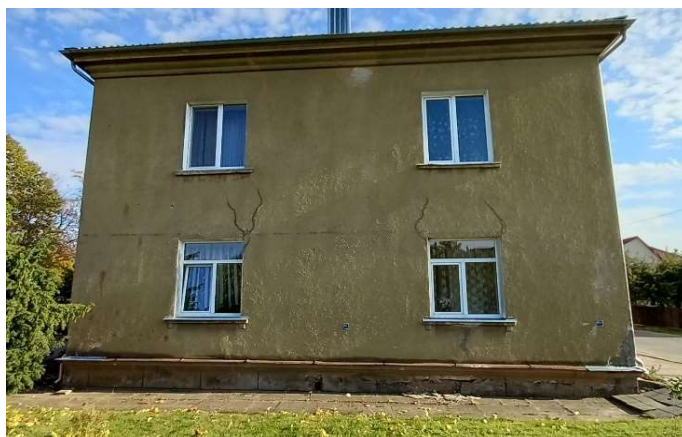
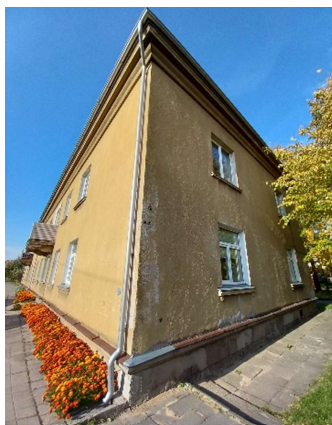
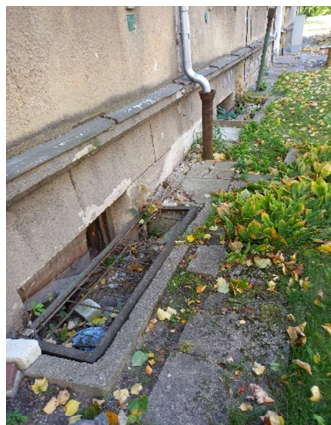
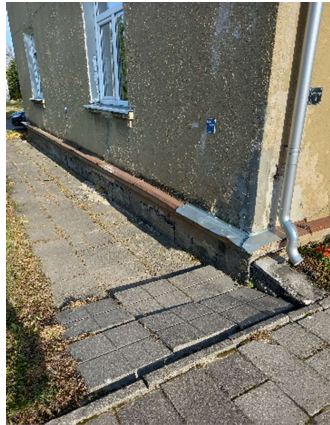
Priedas: foto fiksacija

Problema: Nuogrinda prie namo vietomis iškilnota, įtrūkusi, pauqusi žolėmis. Vietomis nuogrindos nėra.

Defekto vieta: Pamatai, nuogrinda.

Sprendimas: Nuogrindos įrengimas suformuojant tinkamą nuolydį, šviesduobių remontas
