TECHNINĖS BŪKLĖS ĮVERTINIMO AKTAS

(2021 12 28 akto Nr. MBP21-12 tęstinumas)

2023 – 06 – 14, Vilnius

Tyrimo Objektas: Antakalnio g. 47, Vilnius (5A1/p), balkonų konstrukcija

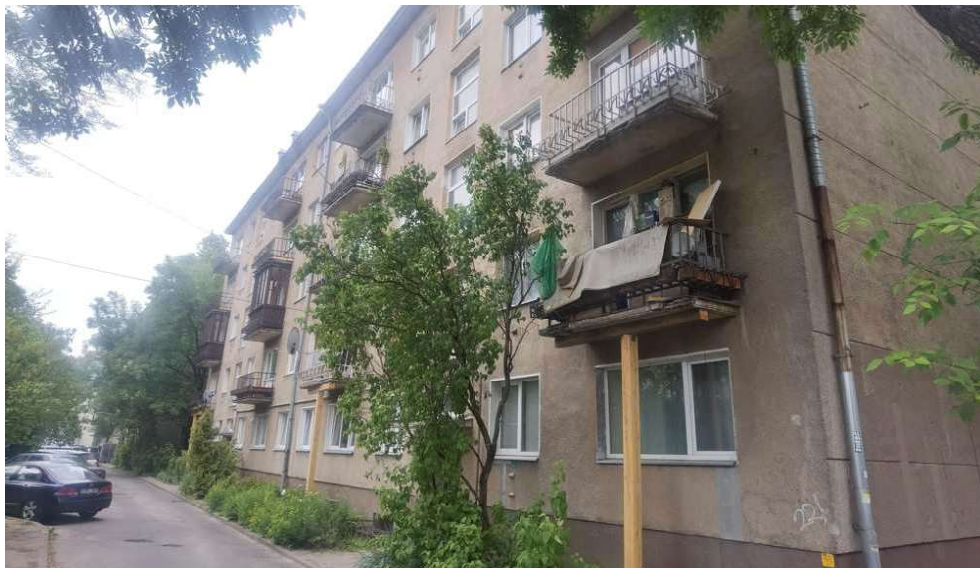
- 2.1. pastato techninę priežiūrą atliekanti įmonė, blogiausios techninės būklės balkonus (jų 8 vnt. ir ne tik antro aukšto) paramstė medienos sijomis (1 ir 2 pav.);

1 pav. Vidinio kiemo pusėje paramstytų balkonų vaizdas

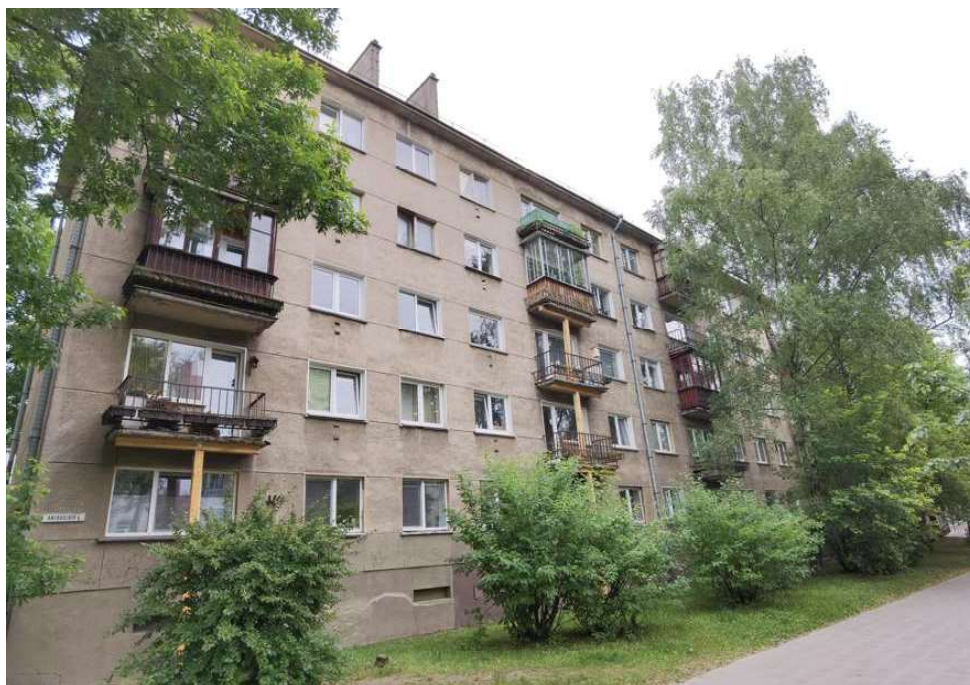
2 pav. Antakalnio g. pusėje paramstytų balkonų vaizdas

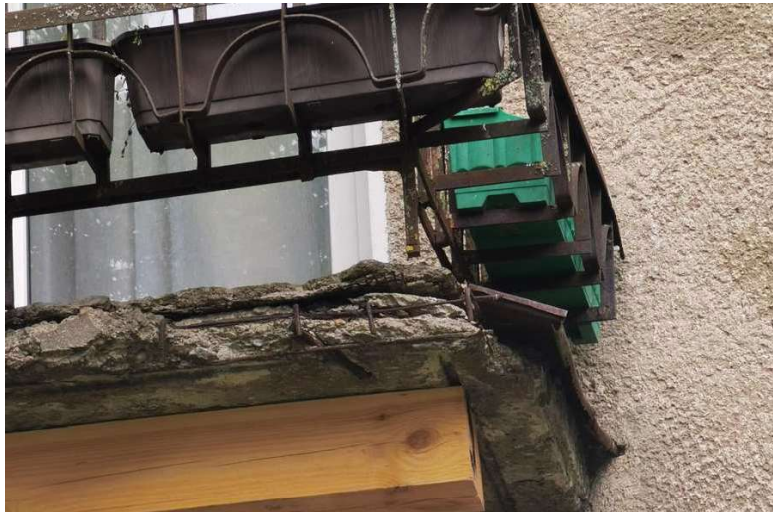
3 pav. Balkono tvorelės statramsčio tvirtinimo į g/b plokštę būklės vaizdas:
TUB16x16 visiškai nukorodavęs

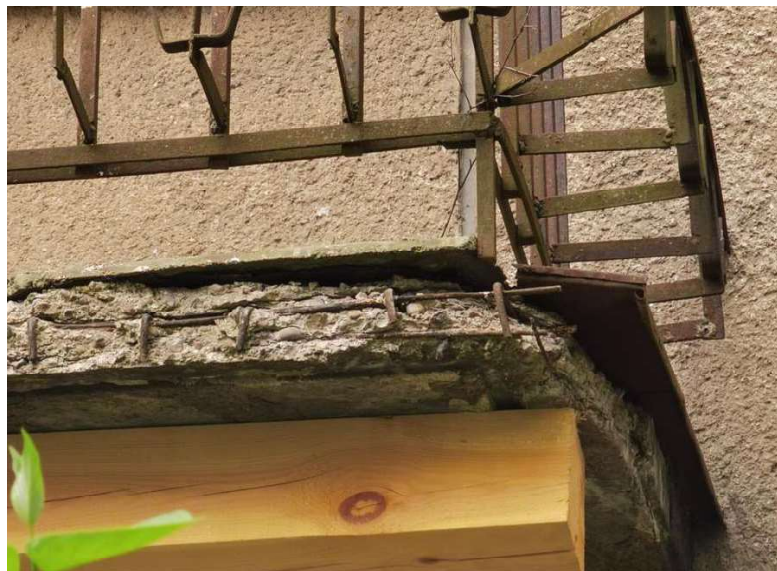
- 2.2. balkonų g/b laikančių plokščių išorinėse briaunose suiręs betonas (12 vnt.), vietomis briaunos suirusios daugiau nei 200 mm pločiu (8 pav.);
- 2.3. pastato balkonai (sumoje 32 vnt.) praktiškai yra vienodų geometrinių matmenų, todėl kiekviename jų tvorelė į g/b plokštę tvirtinta 8 vnt. (TUB16x16) statramsčiais, bet blogiausios būklės dvilykoje balkonų, 4 vnt. statramsčių ties g/b plokšte yra nukorodavę (3, 4, 6 ir 7 pav.), o pati tvorelė praradusi mechaninį patvarumą (nestandi, ranka galima suteikti poslinkį);

4 pav. Dar vieno balkono reprezentuojantis balkono tvorelės
tvirtinimo mazgo suirimo vaizdas

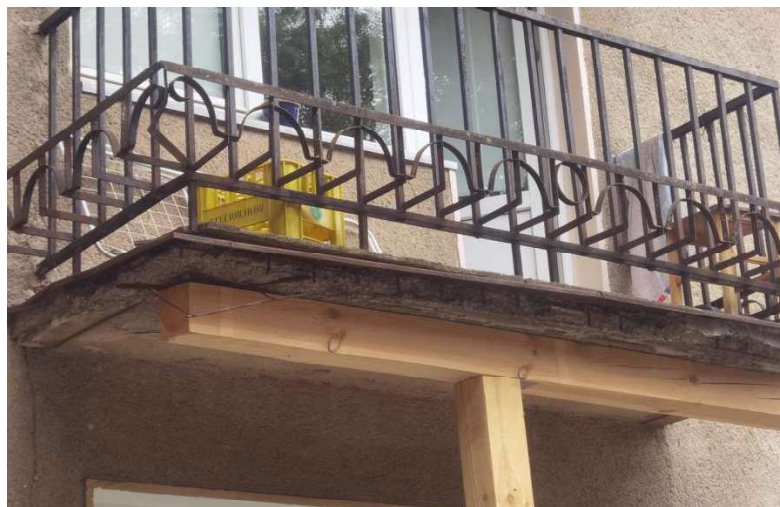
5 pav. II a. buto Nr. 6 išramstytos balkono plokštės vaizdas

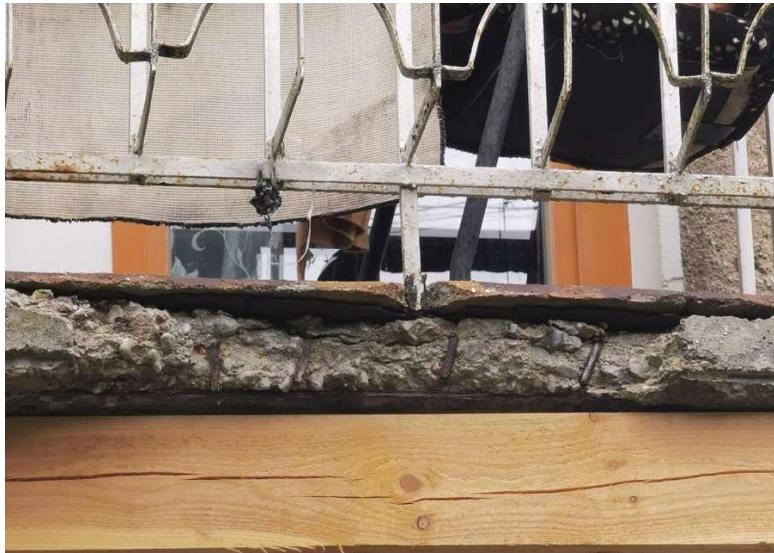
6 pav. Balkono tvorelės statramsčio tvirtinimo į g/b plokštę būklės vaizdas:
TUB16x16 visiškai nukorodavęs

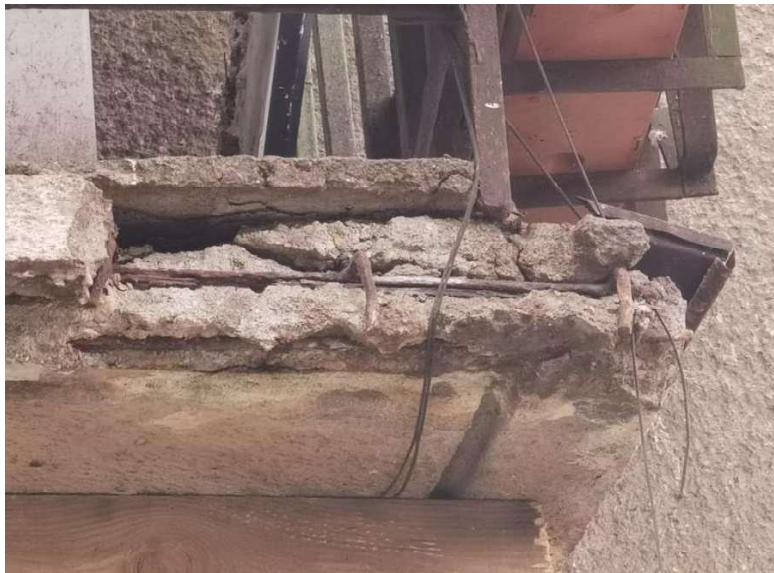
7 pav. Sekančio balkono tvorelės statramsčio tvirtinimo į g/b plokštę būklės vaizdas:

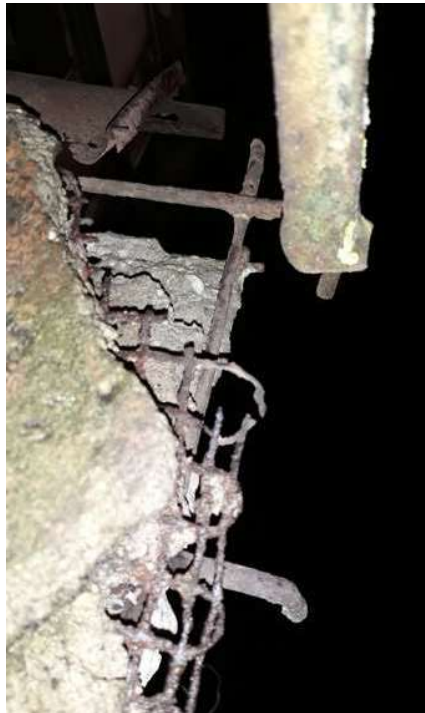
8 pav. Balkonuose tvorelės tvirtintos prie 20x3 mm plieno juostų, kurio ankeruotos į g/b plokštę.
