## **TECHNINĖS BŪKLĖS ĮVERTINIMO AKTAS**

2023-11-29, Vilnius

Adresas – Jonažolių g. 13, Vilnius

**Specialisto išvados parengimo užduotis ir tikslas (STR 1.04.04:2017, 92.1. p.):** pastato dalyje (parkingo lubų perdangos) atlikti konstrukcijų techninės būklės įvertinimą, (toliau vadinama **Tyrimo Objektas**), pagal statybos techninio reglamento STR 1.03.01:2016 „Statybiniai tyrimai. Statinio avarija“ 9.1., 10., 15. ir 17. punktus bei STR 1.04.04:2017 „Statinio projektavimas, projektų ekspertizė“ 74. ir 92. punktų reikalavimų apimtyje, patikrinant atitiktį Reglamento (ES) Nr. 305/2011 nustatytiems esminiams statinio reikalavimams mechaninio atsparumo ir pastovumo bei naudojimo saugos. Teikti išvadas tolimesniam naudojimui.

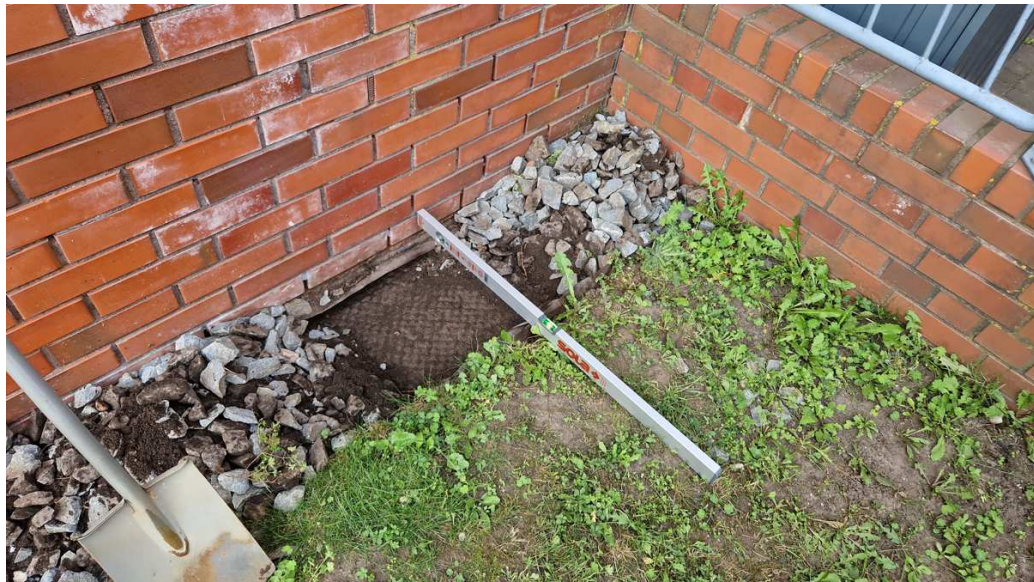
Pirmajam šurfui pasirinkta pastato rytinė pusė, ties nuogrinda (1 pav.). Tyrimo metu nustatyta:

**1 pav.** Tyrimo vieta Nr. 1 (žiūr. 2 priedą): nuogrindos plotis 500 mm; f32/64 skaldos storis 150 mm; po skalda PVC drenažinė membrana su geotekstile

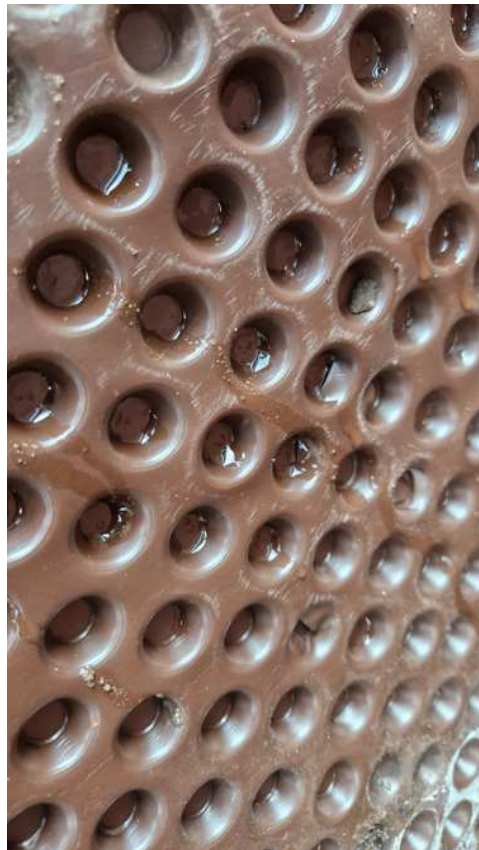
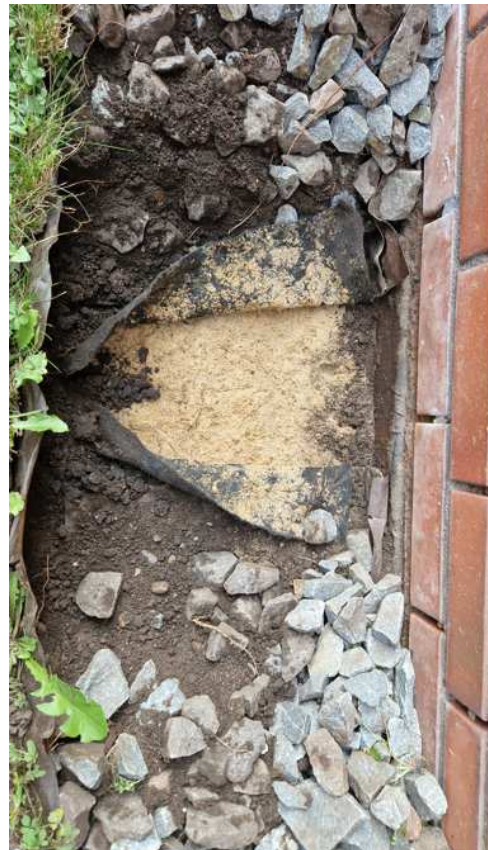
Tyrimo vietos Nr. 1 ardomojo tyrimo metu paaiškėjo, kad horizontaliai paklota drenažinė membrana ne tik neapsaugo nuo paviršinio vandens, bet ji blokuoja vandens išgarinimą iš grunto.

**2 pav.** Tyrimo vieta Nr. 1: pakėlus horizontalioje padėtyje nuogrindos plotyje esančią drenažinę membraną, apatinėje jos plokštumoje sutiktas vanduo. Po geotekstile sutiktas f0/4 sijotas smėlis

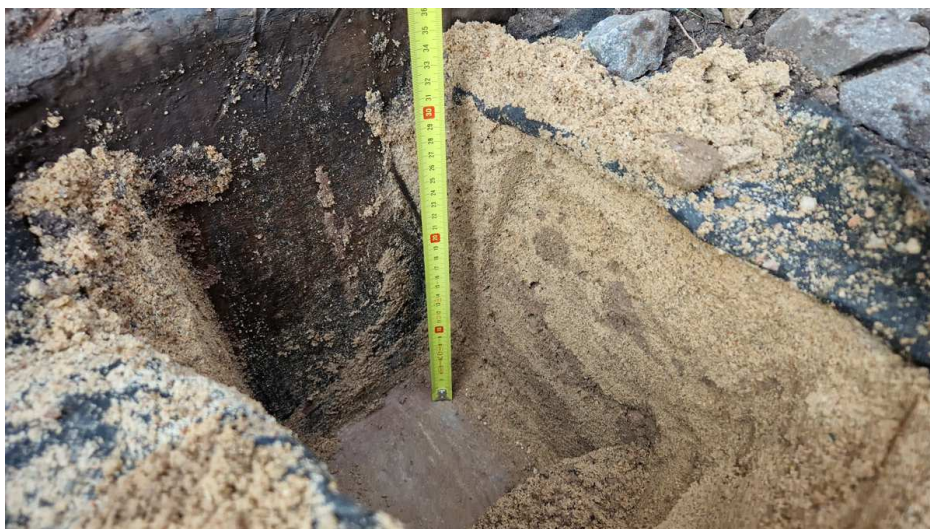
- 3.1. Virš požeminio parkingo ir garažų gruntui esant nuolatinei įmirkus vandeniui, laikanti monolitinė g/b perdanga statybos metu privalėjo būti apsaugota nuo vandens poveikio, paklojant ritininę hidroizoliaciją (rekomenduojama konstrukcijos sandara pateikiama 6 priede);

**3 pav.** Tyrimo vieta Nr. 1: f0/4 sijoto smėlio sluoksnio storis 300 mm; pastato pamatas (vertikali plokštuma) padengtas ritinine hidroizoliacine danga; požeminio parkingo horizontali konstrukcija nėra padengta hidroizoliacija

- 4.1. Norint rytinėje (garažų) ir vakarinėje pusėse (požeminio parkingo) lubų perdangas apsaugoti nuo paviršinio (kritulių) vandens poveikio, privalu parengti paprastojo remonto aprašą (STR 1.04.04:2017, 12 ir 35 p.), jame parengiant esminius sprendinius: perdangų hidroizoliavimo ir nuo jų paviršinio vandens nuvedimo.
- 4.2. Rengiant remonto aprašą rekomenduojama virš parkingo lubų sumontuoti 6 priede pateikiamas konstrukcijas.

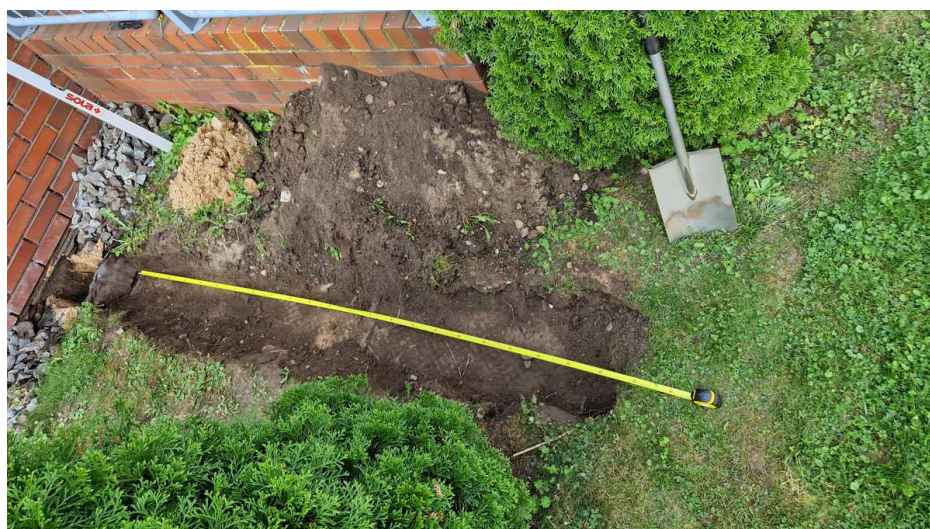
**4 pav.** Tyrimo vieta Nr. 1: nuo nuogrindos 2,0 m pločiu po juodžio sluoksniu paklota PVC drenažinė membrana (su geotekstile), atskiriant f0/4 smėlį nuo juodžemio

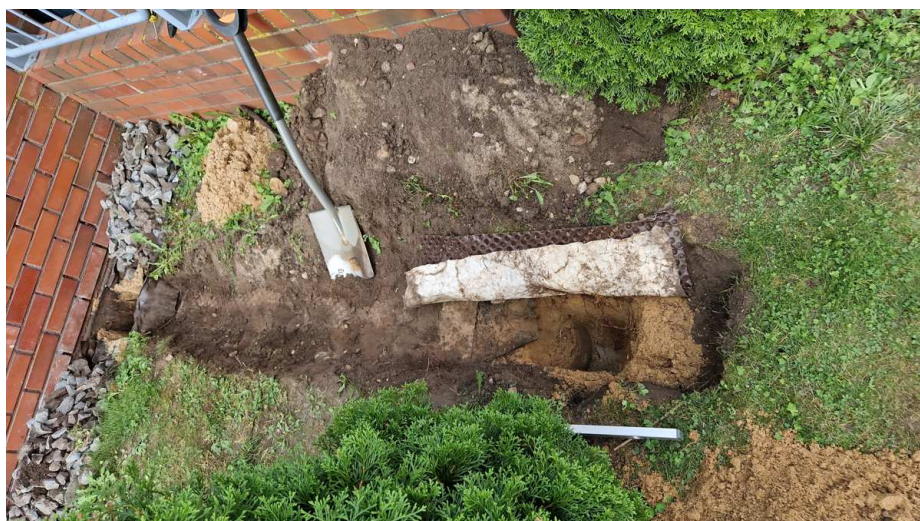
**5 pav.** Tyrimo vieta Nr. 1: nuo nuogrindos už 2,0 m pakelta PVC drenažinė membrana (su geotekstile). Po ja f0/4 sijotas smėlis

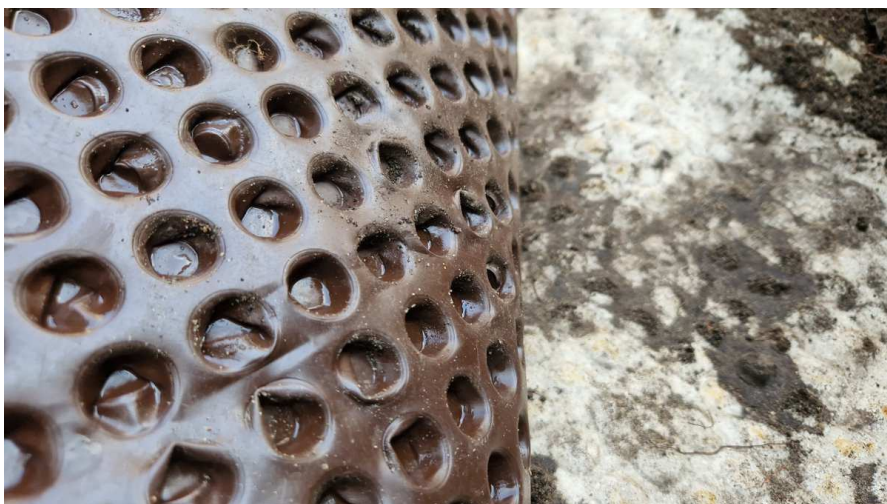
**6 pav.** Tyrimo vieta Nr. 1: už 2,0 m pakėlus membrana, jos apatinė plokštuma įmirkusi vandeniu, nors jau daugiau nei 2 sav. nebuvo lietaus

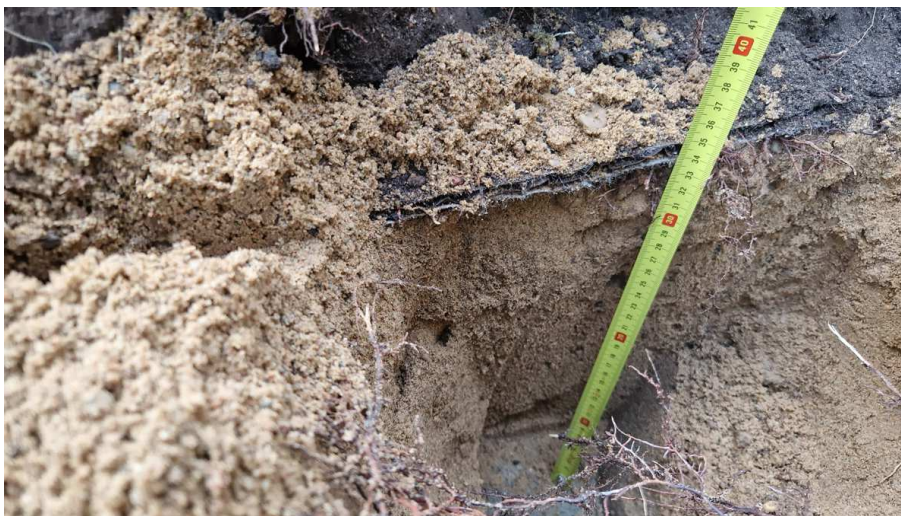
- 3.2. Garažų ir parkingo lubų perdanga patenka į išašalo zoną, todėl žiemos metu betonas yra veikiamas neigiamos temperatūros (peršąla), o tai spartina konstrukcijos irimą (betono erozija, jo apsauginio sluoksnio irimą, blogina terpę darbinės armatūros);

**7 pav.** Tyrimo vieta Nr. 1: nuo nuogrindos už 2,0 m kasant iki požeminio parkingo perdangos, smėlio sluoksnis – 340 mm; perdangos išorinė horizontali plokštuma nėra padengta hidroizoliacija

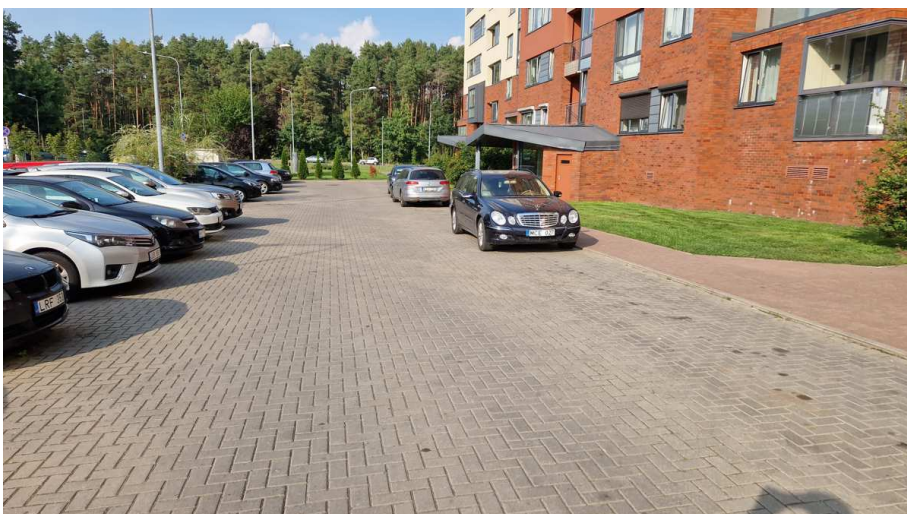
**8 pav.** Vakarinėje pastato pusėje nuo parkavimo aikštelės trinkelų dangos paviršinis vanduo pašalinamas suformuoto nuolydžio kryptimi. Nuo trinkelėmis grįstų dangų (pėsčiųjų tako ir aikštelės) paviršinio vandens surinkimo sistemos nėra

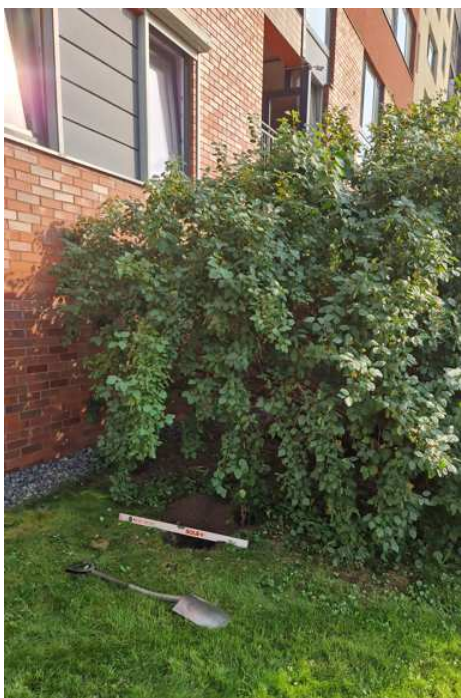
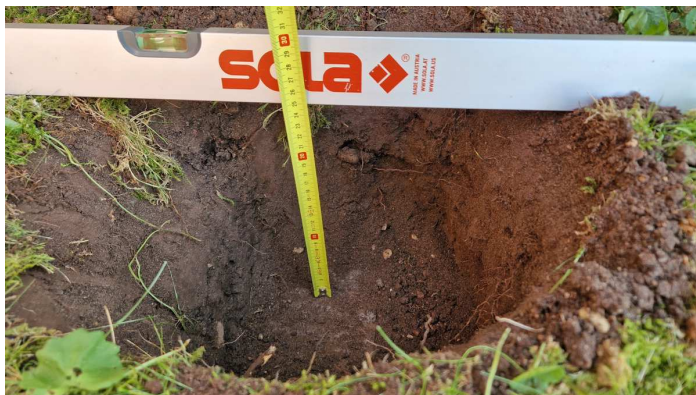
**9 pav.** Tyrimo vieta Nr. 2: šurfas kastas 2 m nuo pastato, ties II laiptinės butu Nr. 25; juodžemio sluoksnis 250 mm

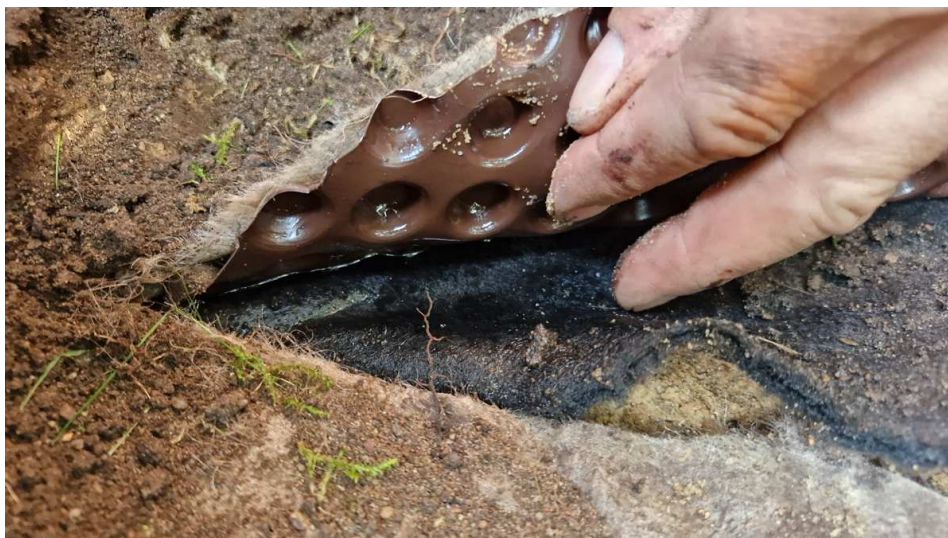
Statinio vakarinėje pusės išorėje visu plotu ( $A \approx 2\,000\text{ m}^2$ ) po veja (dirvožemiu) paklota skiriamasis sluoksnis (PVC drenažinė membrana) neatlieka Statytojo planuotos funkcijos, o turi neigiamą poveikį – pro ją į gruntą (smėlio ir žvyro) nutekėjęs vanduo negali išgaruoti, susidaro nuolatinė drėgna terpė, besiliečianti su parkingo perdanga.

**10 pav.** Tyrimo vieta Nr. 2: pakėlus membrana, jos apatinė plokštuma įmirkusi vandeniu

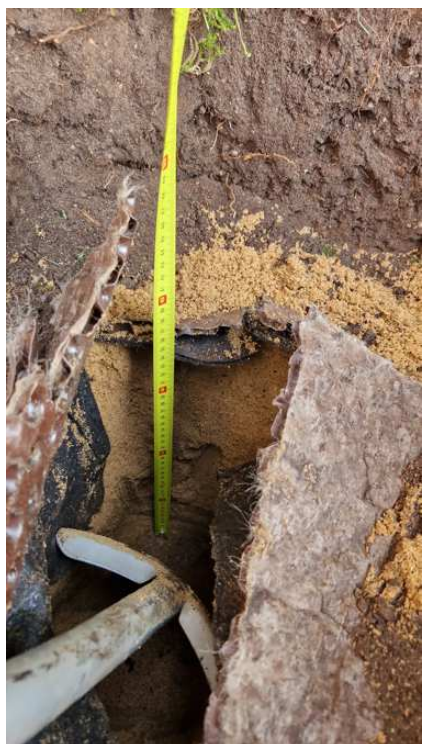
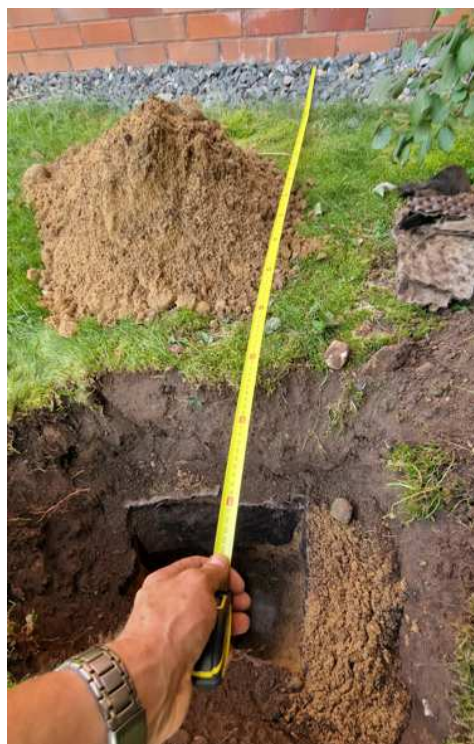
**11 pav.** Tyrimo vieta Nr. 2: po PVC drenažine membrana sutiktas papildomas geotekstilės sluoksnis, o po ja 350 mm storio f0/4 sijoto smėlio ir po juo 200 mm gamtinio žvyro sluoksniai

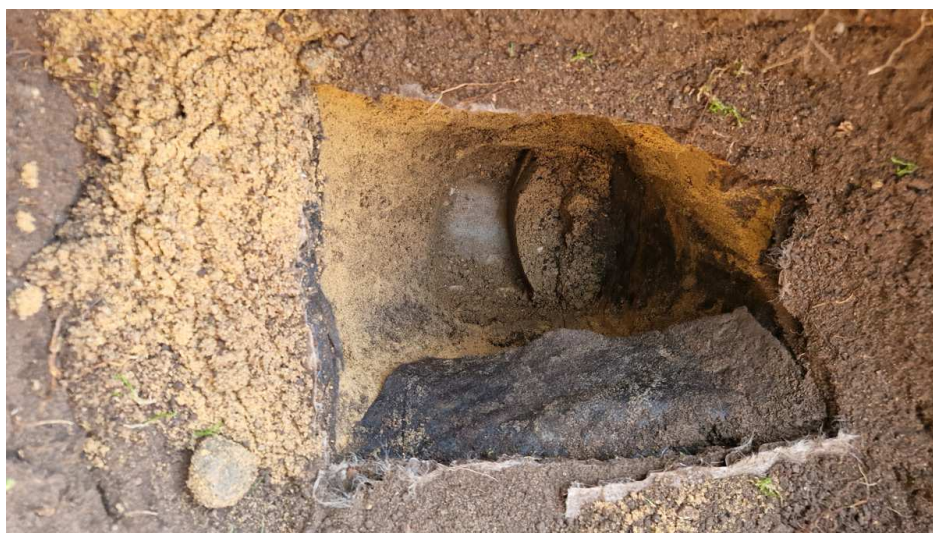
Parkingo monolitinei g/b perdangai būnant nuolatinei įmirkusiai vandeniui, susiformavo sąlygos darbo armatūros korozijai, kas tiesiogiai turi poveikį mechaniniam atsparumui, pastovumui ir ilgaamžiškumui. Vizualiai, neatlikus ardomojo tyrimo, korozijos išplitimo ir žalos dydį negalima įvertinti.

**12 pav.** Tyrimo vieta Nr. 2: požeminio parkingo lubų perdangos horizontali plokštuma nėra padengta hidroizoliaciniu sluoksniu

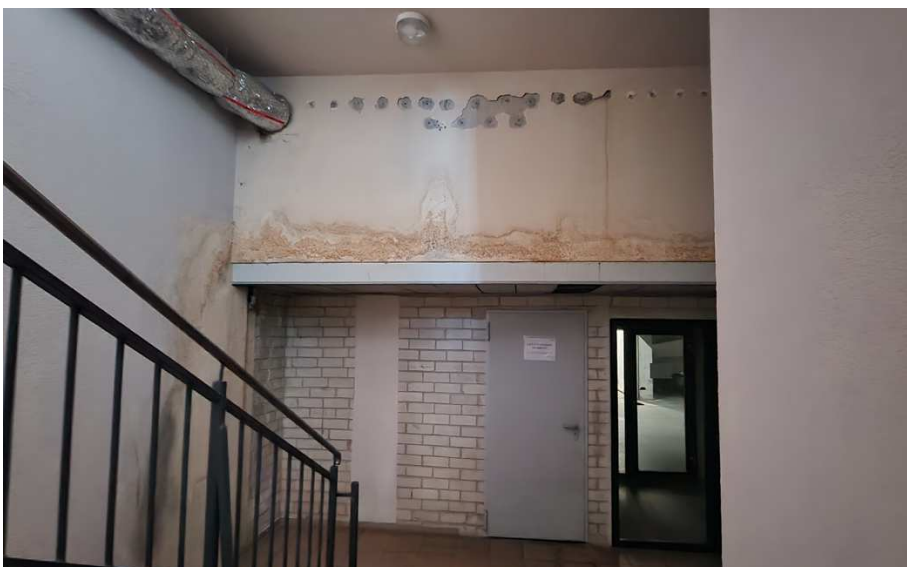
**13 pav.** R-20 patalpoje (žiūr. 2 priedą), kurioje yra G-51 patalpos lubų perdangos kraštas, vertikali siena nuolatos veikiama vandens

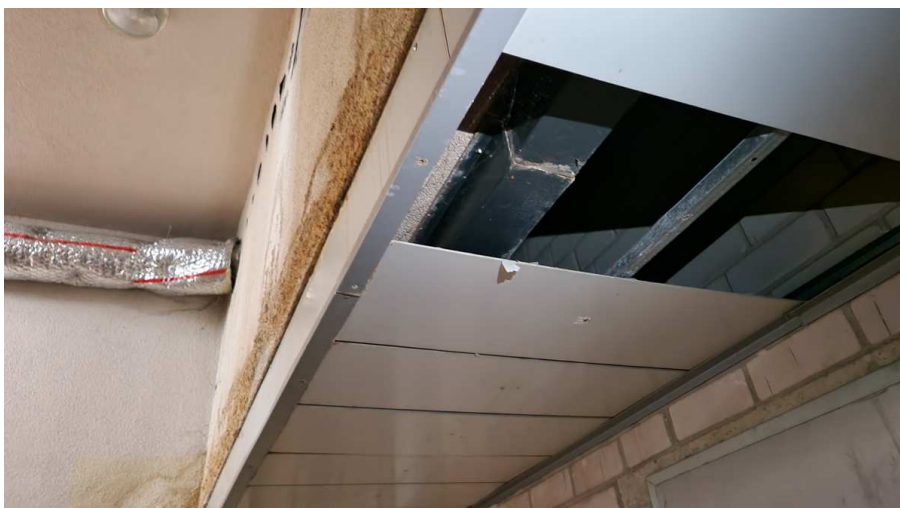
**14 pav.** R-20 patalpoje (žiūr. 2 priedą), kurioje yra G-51 patalpos lubų perdangos kraštas, vertikali siena nuolatos veikiama vandens, o vandeniui surinkti pastato naudojimo metu sumontuotas latakas, vanduo išleidžiamas į lietaus stovą

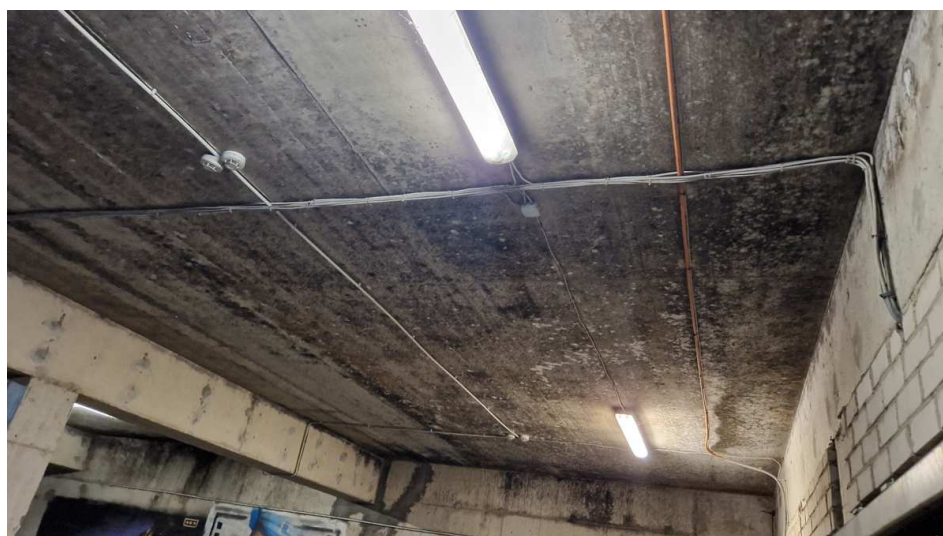
- 3.6. Apžiūros metu atkreiptas dėmesys į parkingo ir garažų mechaninę vėdinimo sistemą, kurioje necirkuliavo oras, todėl, įvertinus naudojimo režimą, manoma, kad natūraliu būdu oro apykaita yra nepakankama ir prie perdangos paviršių išlieka pelėsinio grybelio (15 pav.) gyvavimo sąlygos.

**15 pav.** požeminio parkingo G-51 patalpoje dėl vandens nuolatinio poveikio lubų perdangos betonas tamsiai pilkas (2 priedas)

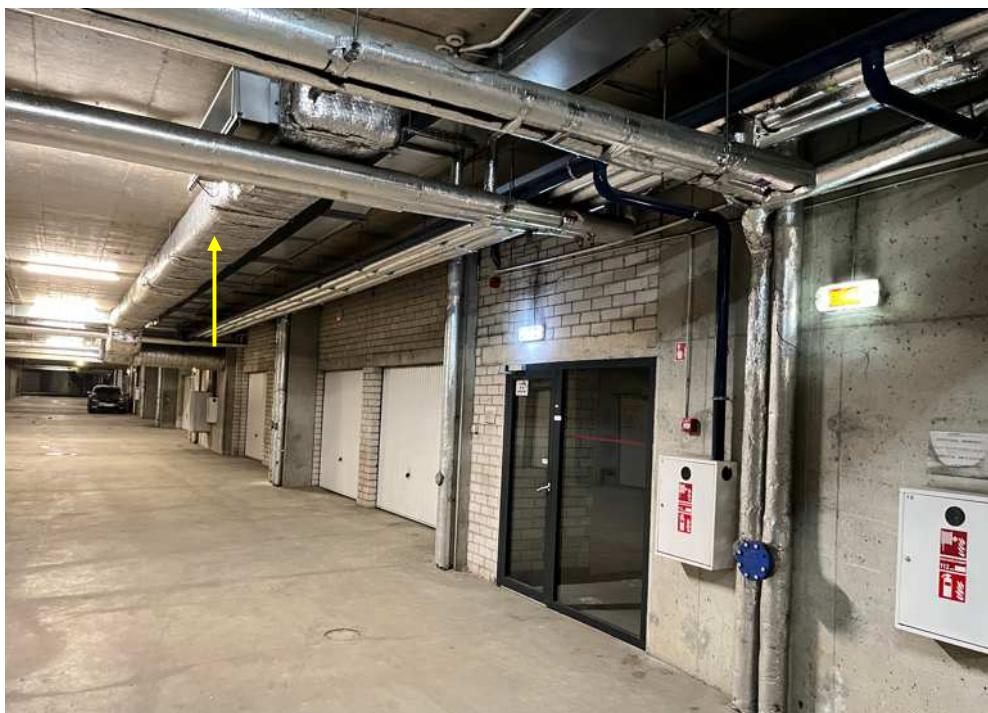
Požeminiame parkinge nefunkcionuojanti mechaninė vėdinimo sistema nepalaiko reikiamų oro mikroklimato rodiklių (drėgmės, temperatūros) ir turi tiesioginės įtakos gausesnei kondensacijai ant perdangos paviršiaus.

**16 pav.** požeminio parkingo G-51 patalpoje tyrimo metu iš ortakiuose necirkuliavo (nebuvo tiekiamas ir ištraukiamas) oras

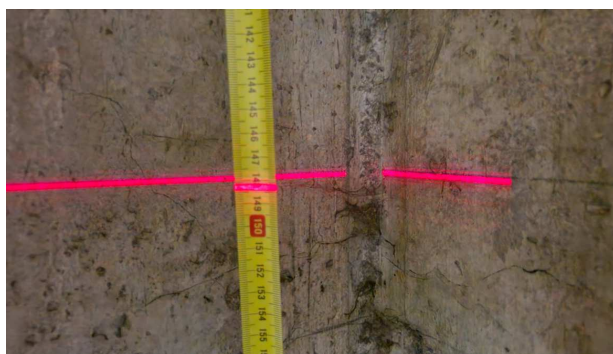
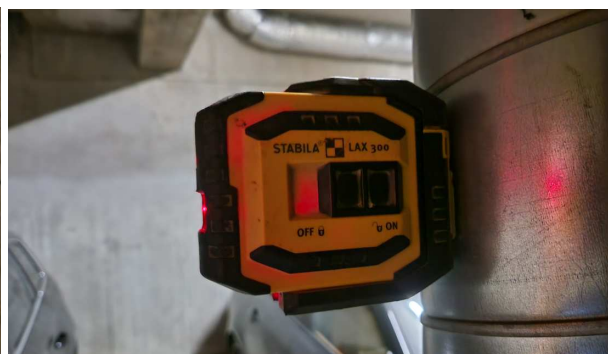
**17 pav.** požeminio parkingo G-51 patalpoje lubų apatinės plokštumos aukščio matavimai

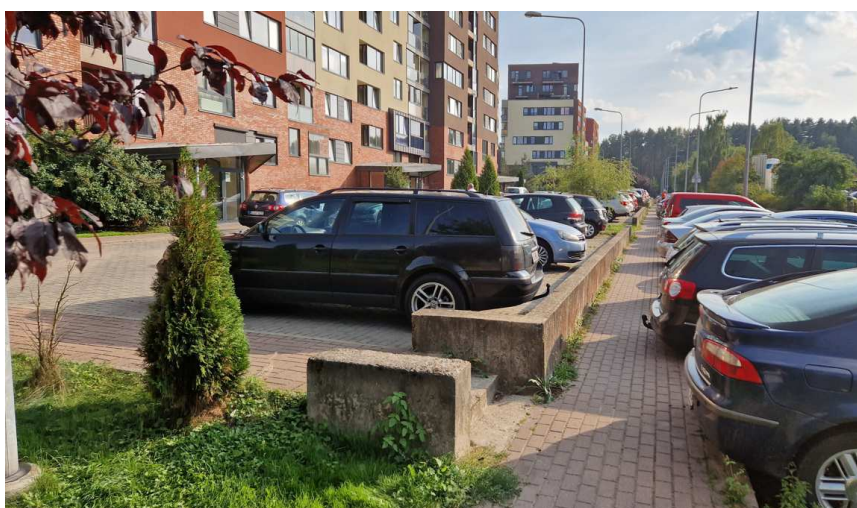
Nuo automobilių aikštelės paviršinis vanduo dalinai surenkamas į surinkimo šulinį, o likęs vanduo drenuojasi žemyn iki monolitinės perdangos, tačiau nors ji yra su 2% nuolydžiu, tačiau atraminė sienutė (parkingo išorės sienos tęsinys) stabdo vandens nutekėjimą.

**18 pav.** Požeminio parkingo išorės sienos tęsinys – atraminė sienutė, kuri tiesiogiai įtakoja efektyviam vandens nusidrenavimui.

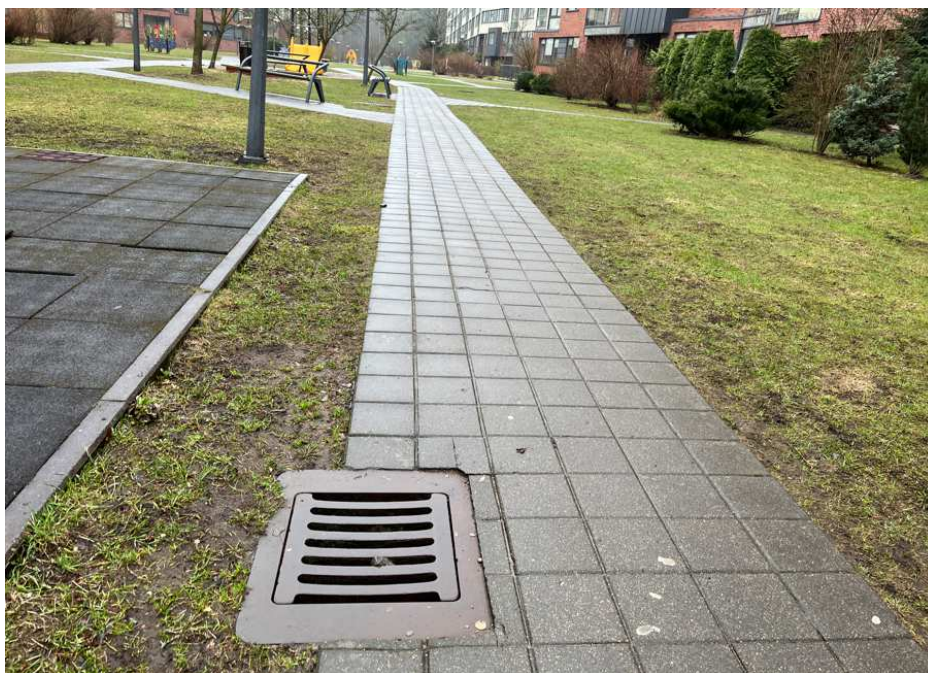
**19 pav.** Šio tipo šuliniai surenka tik paviršinį vandenį

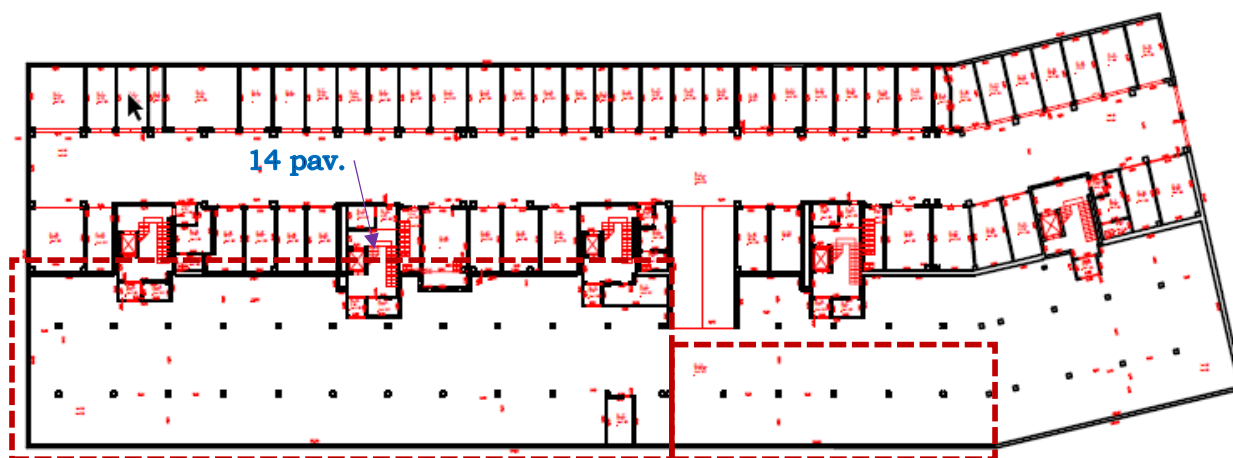
### PARKINO LUBŲ PAVEIKTŲ VANDENS PLANAS

kontūras, kurio plote monolitinio g/b lubos paveiktos vandens

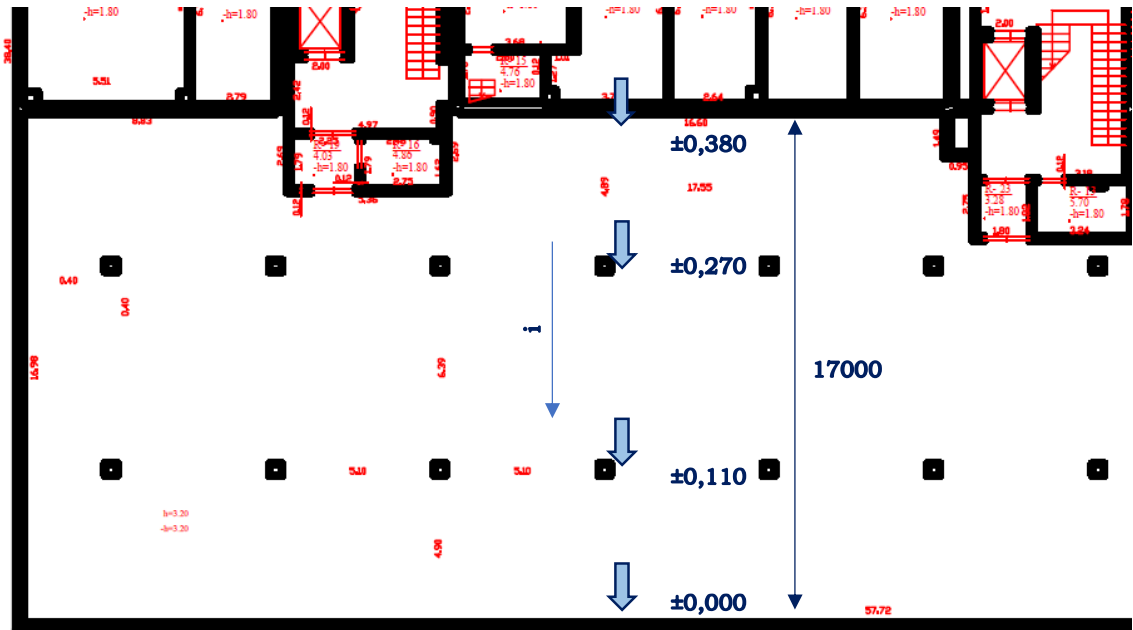
### Lubų perdangos apatinės plokštumos vietinės altitudės

Atlikus matavimus apskaiciuota, kad parkingo lubų perdanga turi nuolydį  $2 \text{ cm/m} \pm 2 \text{ mm}$  (arba 2%).
