Priedas Nr. 1

Prie 2023 12 29 Techninės būklės vertinimo akto Nr.RP23-12/5

Tiriamo Objekto vaizdo medžiaga

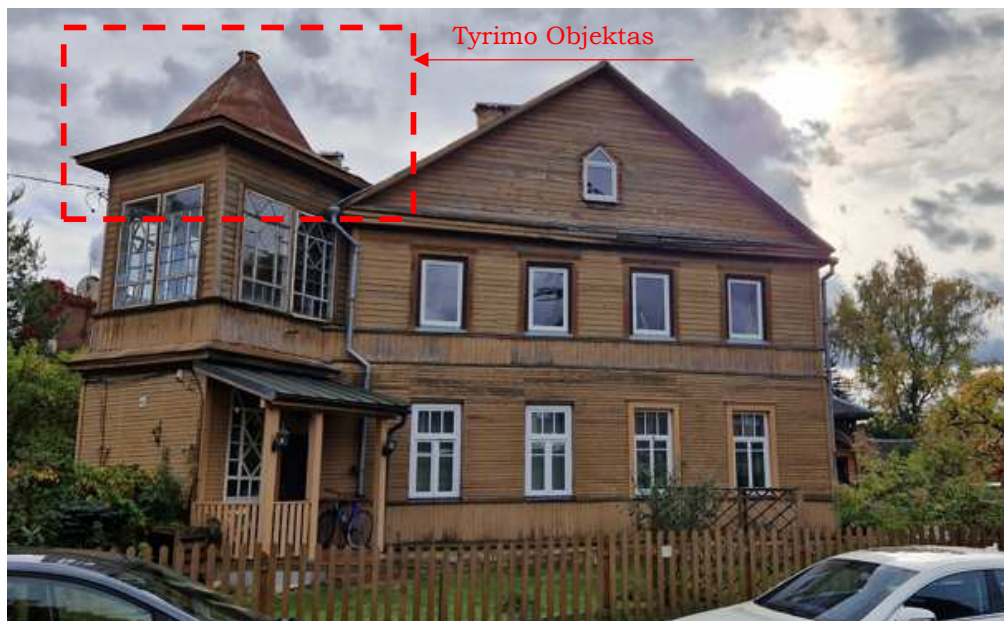
1 pav. Tiriamo pastato gatvės (ŠR) pusės vaizdas su II a. įstiklintu rizalitu ir piramidės formos stogu

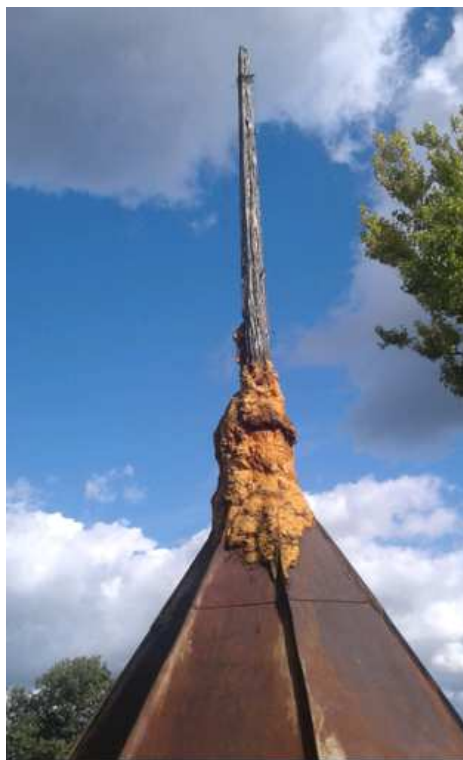
2 pav. Piramidės formos stogo viršutinėje dalyje buvusio stiebo vaizdas (fiksacija 2018 09)

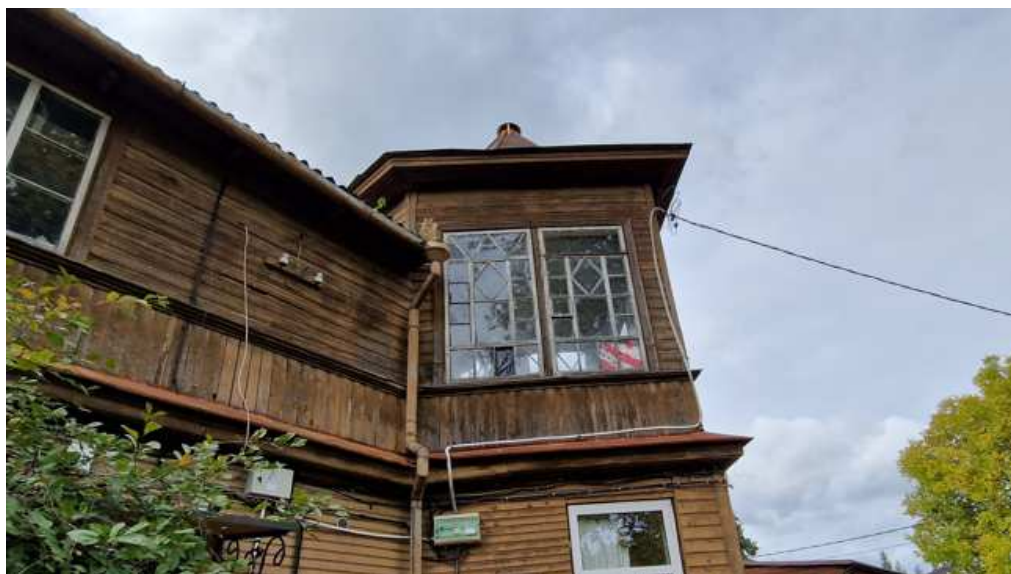
3 pav. Pastato ŠR pusėje įstiklinto stačiakampio rizalito vaizdas

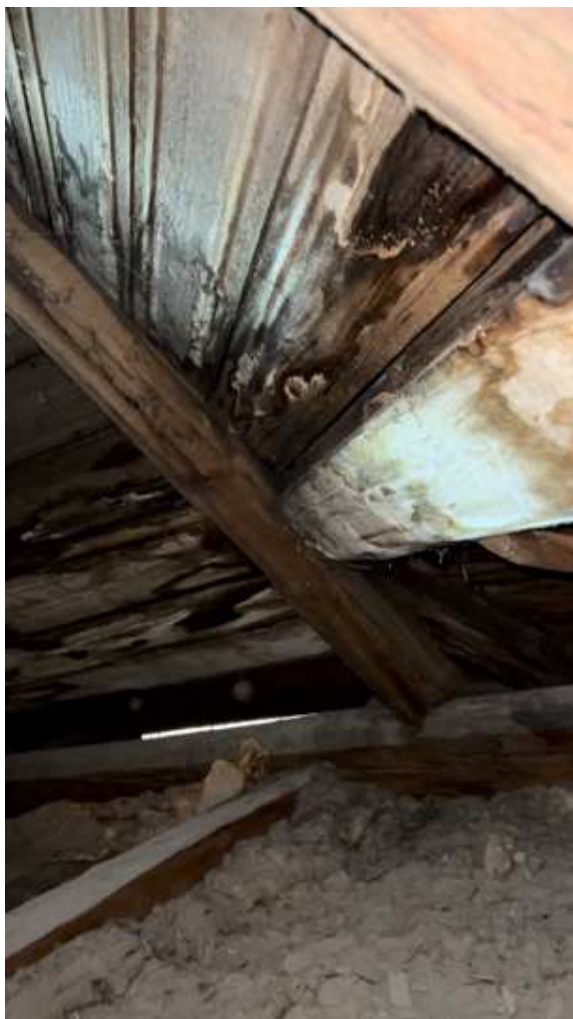
4 pav. Piramidės formos stogo medienos elementų vaizdas

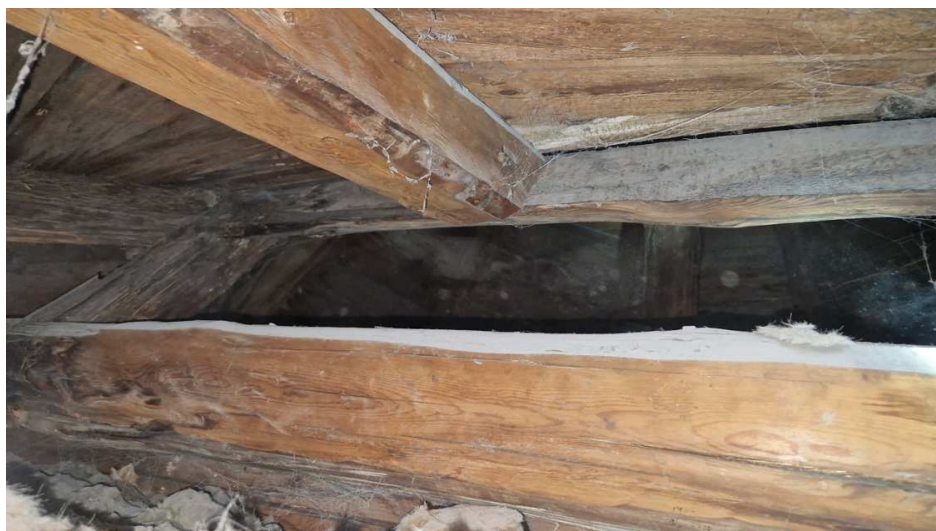
5 pav. Piramidės formos stogas: stogo plokštumos pakitimo plote yra matomų atvirų ertmių dangoje

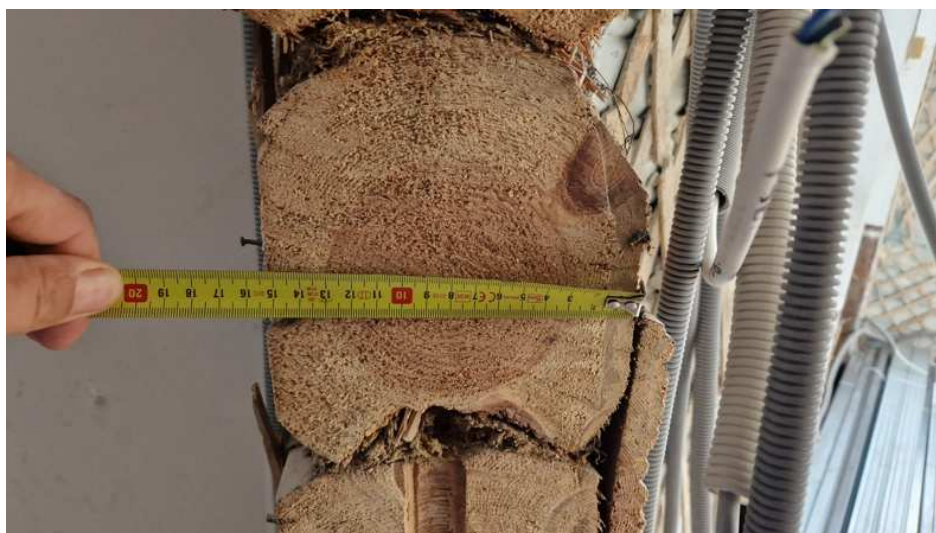
6 pav. Pastato reprezentuojantis laikancios sienos skerspjūvis

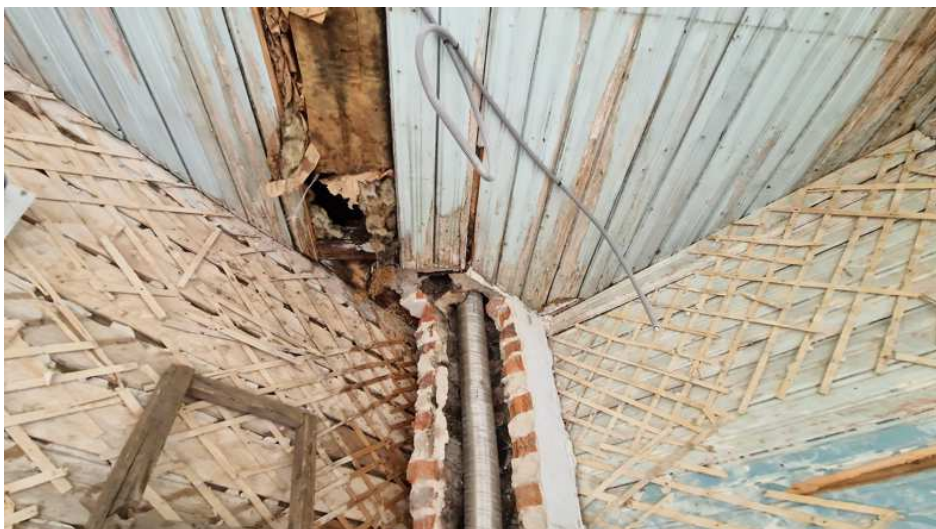
7 pav. Dėl nesandarios stogo dangos vanduo teka ant II a. lubų

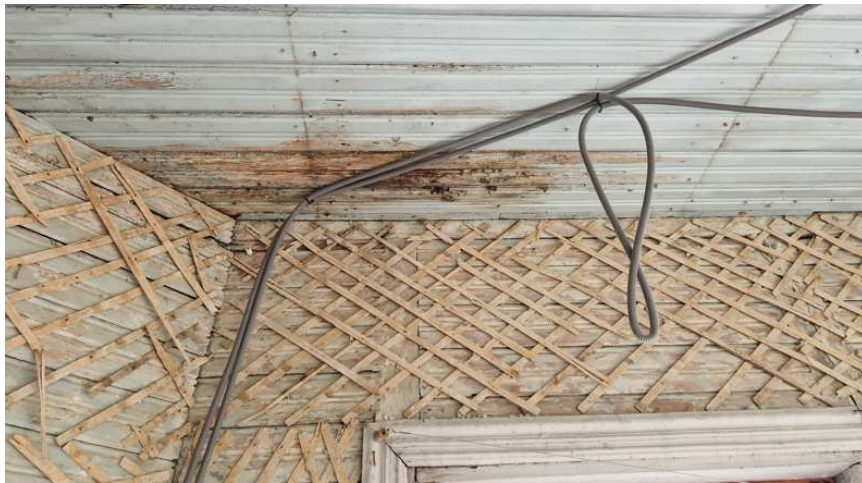
8 pav. Dar viena II a. lubų dalis, kai vanduo teka pro nesandarią stogo dangą

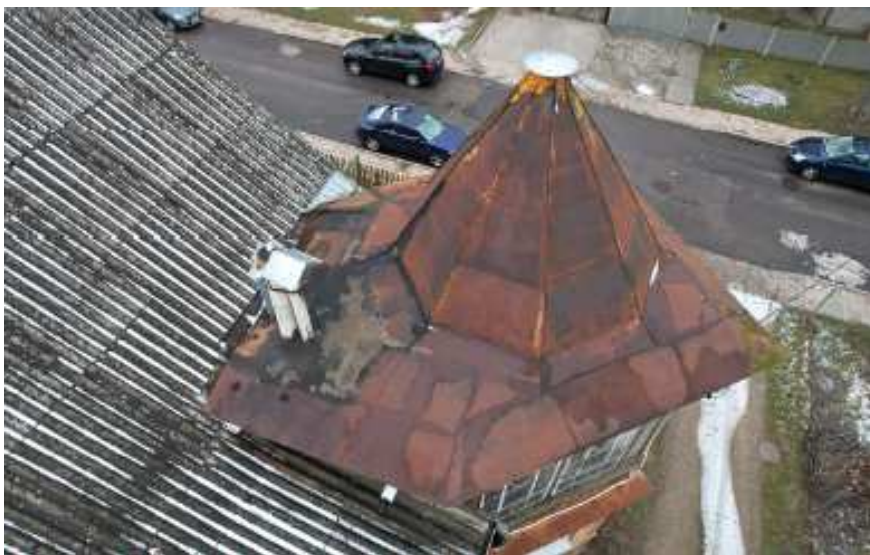
9 pav. Piramidės formos stogo dangos būklės vaizdas

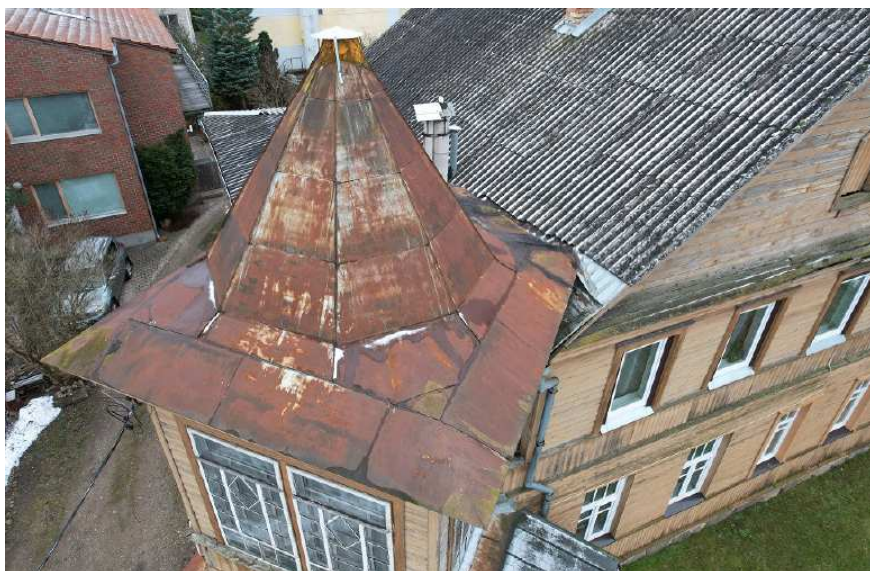
10 pav. Piramidės formos stogo iš šiaurinės pusės dangos būklės vaizdas

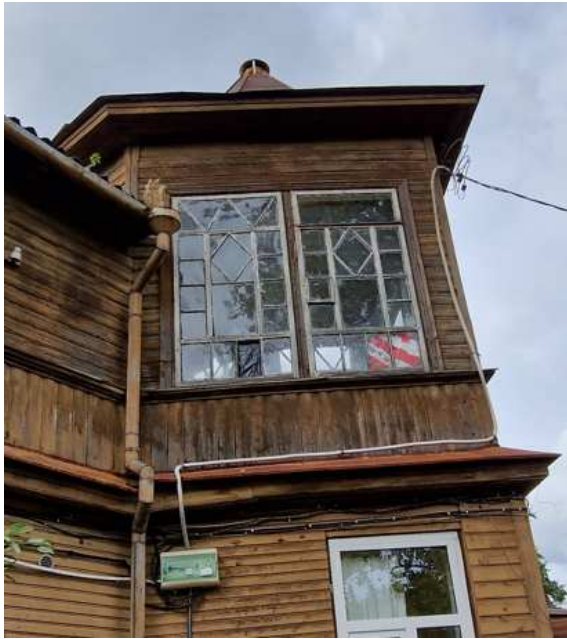
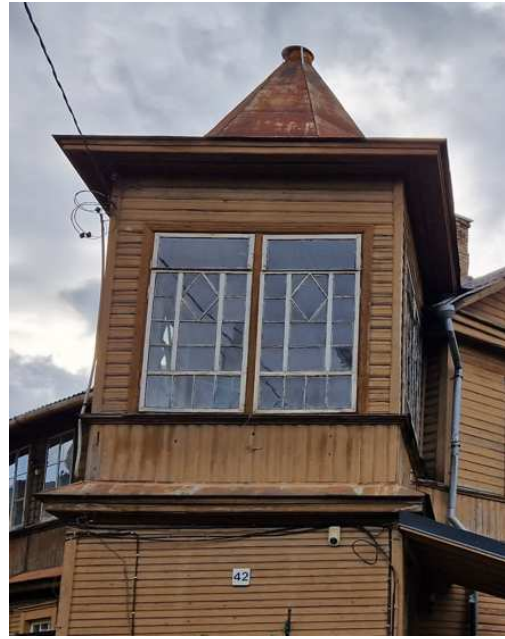
11 pav. po piramidės stogu (rizalito dalyje) karnizas neturi deformacijų ir netekčių
