Statinio numatomų atlikti darbų ir defektavimo aktas

2023-12-14 Nr. DA578407

Statinio adresas Gegužių g. 40, Šiauliai

Pateikti kiekių žiniaraštį viso namo siūlių remontui

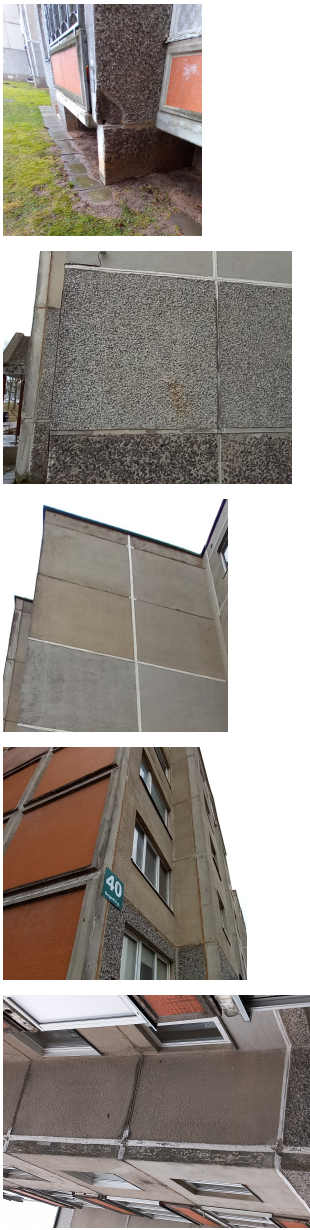
<p>TECHNINIAI INŽ.</p>	<p>Gelžbetonio sienų paviršiuje matosi mikro įtrūkimai, matosi siūlių ištrupėjimai - neužtikrina pastato sandarumo, galimas paviršinio vandens skverbimasis ir į sienų konstrukcijas, vidaus patalpas. Patekusi drėgmė ardo sienų konstrukcijas</p>	<p>Stambiaplokščių pastatų išorės sienų ir sandūrų pagrindų paruošimas- plovimas, injektavimas putomis, ištrupėjusių vietų tvarkymas, išgręžtų vietų pilnas hermetizavimas hermetiku (atsparus UV spinduliams, elastingumas ~25%), juostos plotis turi būti vienodas išlaikant estetiką (spalva t.b. artima esamo fasado spalvai) Sienų ir angokraščių padengimas termokeramine dažyve. Balkonų turėklų atitavimų plokštes, balkonų perdangos briaunas - dažyve</p>
<p>Bendrastatybiniai (tech. inž.)</p>
