## Statinio numatomų atlikti darbų ir defektavimo aktas

2023-10-19 Nr. DA569918

Statinio adresas Bertužių g. 2, Bertužiai

Problema Ilin prastos būklės stogas virš II-a laiptinės

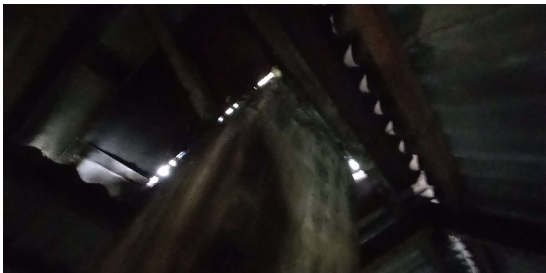
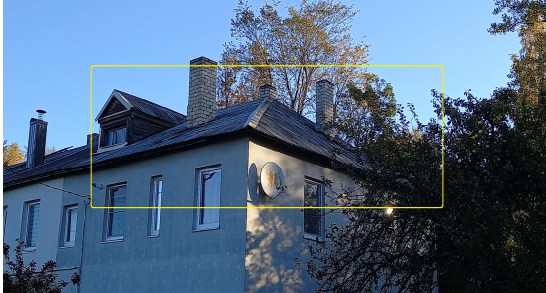
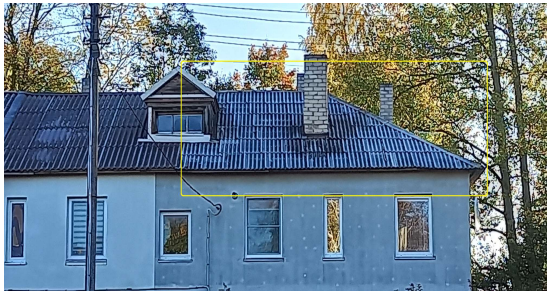
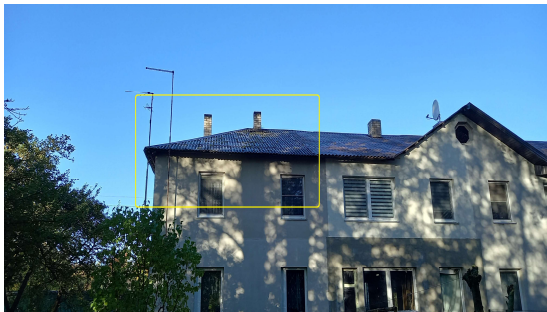
Apžiūrėti objektai (sistemos)	Pastebėti defektai, deformacijos, gedimai	Rekomenduojami darbai defektams pašalinti
<b>TECHNINIAI INŽ.</b> Bendrastatybiniai (tech. inž.)	Stogo danga nesandari, matomi prabėgimai laiptinėje, šiferis daugelyje vietų kiauras, kaminų skardinimai nesandarūs, ant paviršiaus matmos vandens nubėgimo žymės. Stogo danga neužtikrina kokybiškos statinio naudojimo saugos reikalavimų, daroma žala turtui.	Atlikti dalies stogo, kaminų, medinių konstrukcijų remontą.
