Statinio numatomų atlikti darbų ir defektavimo aktas

2024-02-26 Nr. DA589386

Statinio adresas    Lieporių g. 1, Šiauliai

Problema    Ruošti priešprojektinę užduotį, stogo remonto darbams su apšiltinimu

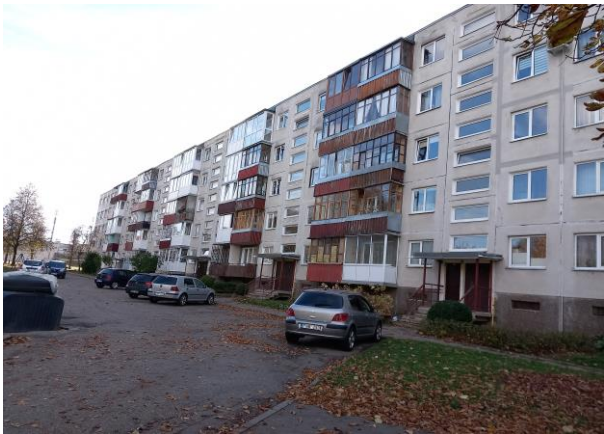
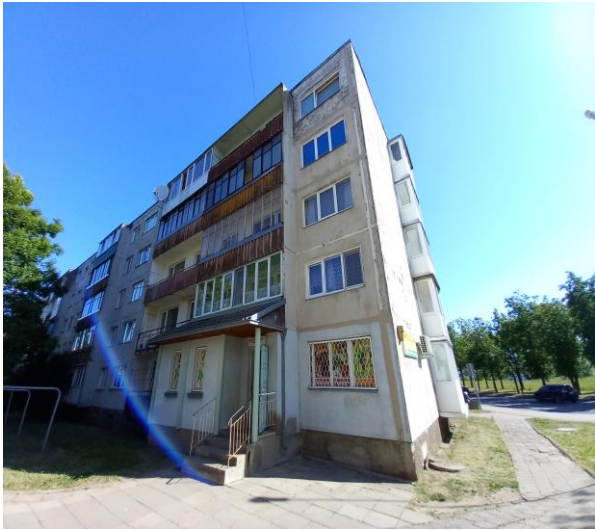
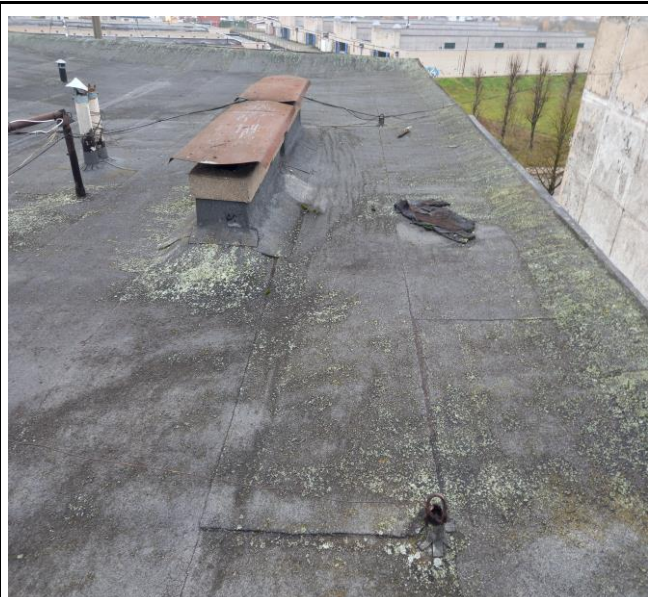
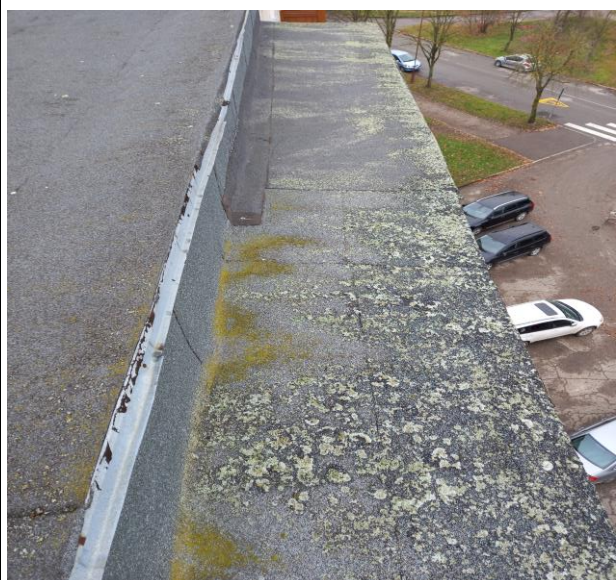
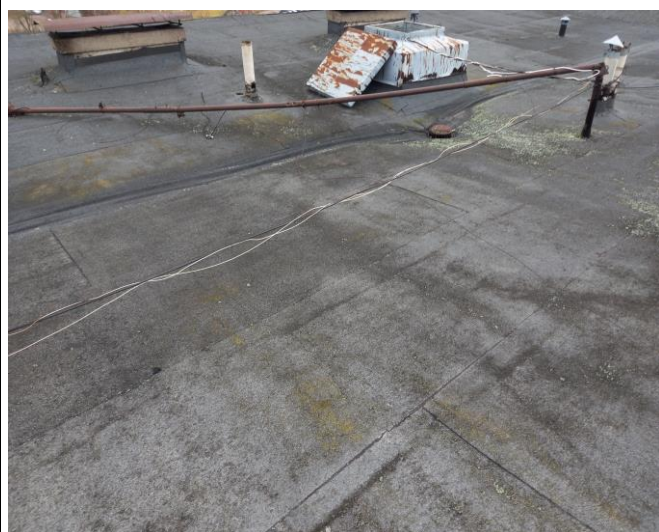
| Apžiūrėti objektai (sistemos) | Pastebėti defektai, deformacijos, gedimai | Rekomenduojami darbai defektams pašalinti |
|---|---|---|
| Bendrastatybiniai (tech. inž.) | | |

| Apžiūrėti objektai (sistemos) | Pastebėti defektai, deformacijos, gedimai | Rekomenduojami darbai defektams pašalinti |
|---|---|---|
| TECHNINIAI INŽ. | Ruošti priešprojektinę užduotį, stogo remonto darbams su apšiltinimu | Užduotis |
