INŽINERINIŲ TINKLŲ PATIKROS AKTAS

2024 m. kovo 19 d. Nr. V24-0105198

Statinio adresas: **Minijos g. 140, Klaipėda**

Patikros tikslas: **Video diagnostiniu būdu atlikti bendrojo naudojimo nuotekų vamzdyno patikrą ir plovimą nuo pirmo šulinio iki atlanko name.**

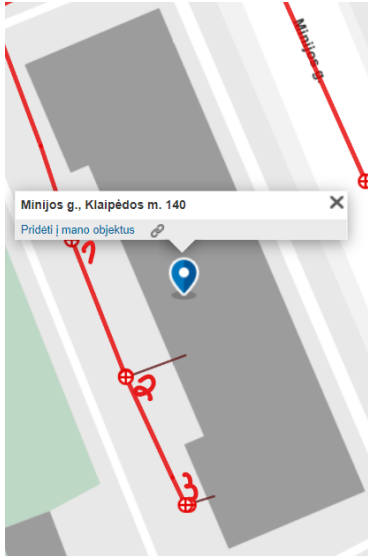
Minijos g. 140, Klaipėda 1 išvadas

Eil. Nr.	Patikrinti objektai (sistemos)	Pastebėti defektai, deformacijos, gedimai	Rekomenduojami darbai defektams pašalinti
	 	<p>Bendras nuotekų vamzdyno išvado ilgis – 15,0 m. Vizualiai apžiūrėjus šulinys pažeidimų neturi. Šulinyje esančio išvado gylis – 2,10 m. Nuoteku vamzdyno ilgis iki pastato – 7,00 m.</p>	
	 	<p>Nuo šulinio iki 6,00 m. buitinių nuotekų vamzdynas, jungtys stipriai paveiktos korozijos. Dėl stipraus korozijos poveikio į vidines vamzdžio sienelės, sumažėjęs vamzdyno aptakumas, dėl ko galimos nuotekų vamzdyno avarijos ir dideli materialiniai nuostoliai.</p>	<p>Rekomenduojama vadovaujantis STR 1.07.03:2017 „STATINIŲ TECHNINĖS IR NAUDOJIMO PRIEŽIŪROS TVARKA. NAUJŲ NEKILNOJAMOJO TURTO KADASTRO OBJEKTŲ FORMAVIMO TVARKA“ 97 punktu, reguliariai vykdyti tolimesnius nuotekų vamzdyno būklės stebėjimus ir vamzdyno plovimo darbus, esant poreikiui atlikti remonto darbus.</p>
	 	<p>Nuo 6,0 m. iki atlanko name nuotekų vamzdyne daugiau defektų neužfiksuota. Buitinių nuotekų vamzdynas sumontuotas naujas PVC tipo vamzdžiais.</p>	<p>Rekomenduojama vadovaujantis STR 1.07.03:2017 „STATINIŲ TECHNINĖS IR NAUDOJIMO PRIEŽIŪROS TVARKA. NAUJŲ NEKILNOJAMOJO TURTO KADASTRO OBJEKTŲ FORMAVIMO TVARKA“ 97 punktu, rekomenduojama ateityje reguliariai stebėti buitinių nuotekų vamzdyno būklę ir vykdyti vamzdyno plovimo darbus.</p>

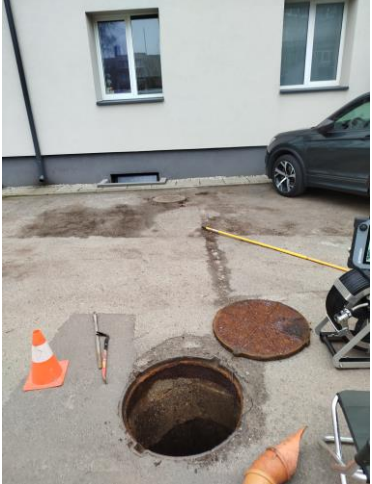
Minijos g. 140, Klaipėda 2 išvadas

<p>Bendras nuotekų vamzdyno išvado ilgis – 9,50 m. Vizualiai apžiūrėjus šulinys pažeidimų neturi. Šulinyje esančio išvado gylis – 1,80 m. Nuoteku vamzdyno ilgis iki pastato – 2,20 m.</p>

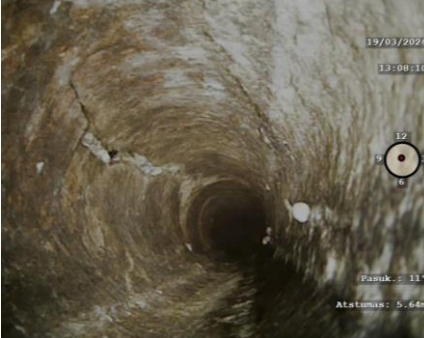
<p>Nuo šulinio, nuotekų vamzdynu nukeliavus 5,7 m. pastebėtas vamzdžio įtrūkimas. Vamzdynas neatitinka STR 2.07.01:2003 „Vandentiekis ir nuotekų šalintuvas. Pastato inžinerinės sistemos. Lauko inžineriniai tinklai“ reikalavimų, dėl ko galimos nuotekų vamzdyno avarijos ir dideli materialiniai nuostoliai.</p>	<p>Rekomenduojama vadovaujantis STR 1.07.03:2017 „STATINIŲ TECHNINĖS IR NAUDOJIMO PRIEŽIŪROS TVARKA. NAUJŲ NEKILNOJAMOJO TURTO KADASTRO OBJEKTŲ FORMAVIMO TVARKA“ 96 punktu, atlikti buitinių nuotekų vamzdyno dalies remontą.</p>

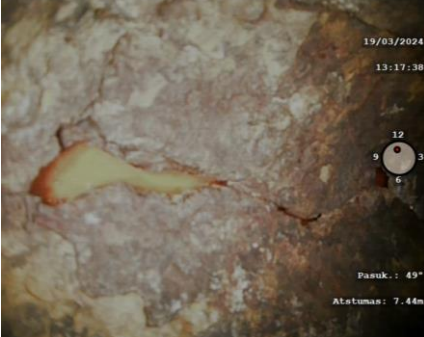
<p>Nuo šulinio, nuotekų vamzdynu nukeliavus 7,4 m. pastebėtas vamzdžio įtrūkimas. Vamzdynas neatitinka STR 2.07.01:2003 „Vandentiekis ir nuotekų šalintuvas. Pastato inžinerinės sistemos. Lauko inžineriniai tinklai“ reikalavimų, dėl ko galimos nuotekų vamzdyno avarijos ir dideli materialiniai nuostoliai</p>	<p>Rekomenduojama vadovaujantis STR 1.07.03:2017 „STATINIŲ TECHNINĖS IR NAUDOJIMO PRIEŽIŪROS TVARKA. NAUJŲ NEKILNOJAMOJO TURTO KADASTRO OBJEKTŲ FORMAVIMO TVARKA“ 96 punktu, atlikti buitinių nuotekų vamzdyno dalies remontą.</p>

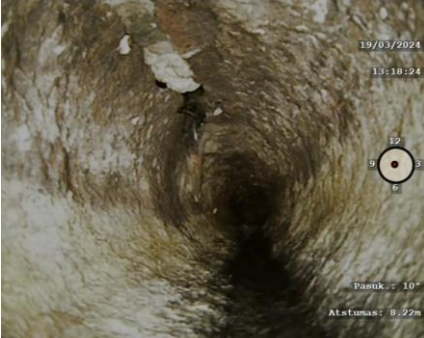
<p>Nuo šulinio, nuotekų vamzdynu nukeliavus 8,2 m. pastebėtas vamzdžio įtrūkimas. Vamzdynas neatitinka STR 2.07.01:2003 „Vandentiekis ir nuotekų šalintuvas. Pastato inžinerinės sistemos. Lauko inžineriniai tinklai“ reikalavimų, dėl ko galimos nuotekų vamzdyno avarijos ir dideli materialiniai nuostoliai</p>	<p>Rekomenduojama vadovaujantis STR 1.07.03:2017 „STATINIŲ TECHNINĖS IR NAUDOJIMO PRIEŽIŪROS TVARKA. NAUJŲ NEKILNOJAMOJO TURTO KADASTRO OBJEKTŲ FORMAVIMO TVARKA“ 96 punktu, atlikti buitinių nuotekų vamzdyno dalies remontą.</p>

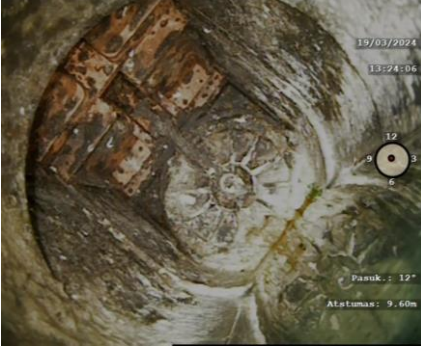
<p>Nuo šulinio iki atlanko name buitinių nuotekų vamzdynas, jungtys stipriai paveiktos korozijos. Dėl stiprios korozijos paveikio į vidines vamzdžio sienes, sumažėjas vamzdžio aptakumas, dėl ko galimos nuotekų vamzdžio avarijos ir dideli materialiniai nuostoliai.</p> <p>P.S. Vamzdžio gale sumontuotas elektrinis atbulinis vožtuvas.</p>	<p>Rekomenduojama vadovaujantis STR 1.07.03:2017 „STATINIŲ TECHNINĖS IR NAUDOJIMO PRIEŽIŪROS TVARKA. NAUJŲ NEKILNOJAMOJO TURTO KADASTRO OBJEKTŲ FORMAVIMO TVARKA“ 97 punktu, reguliariai vykdyti tolimesnius nuotekų vamzdžio būklės stebėjimus ir vamzdžio plovimo darbus, esant poreikiui atlikti remonto darbus.</p>
Minijos g. 140, Klaipėda 3 išvadas

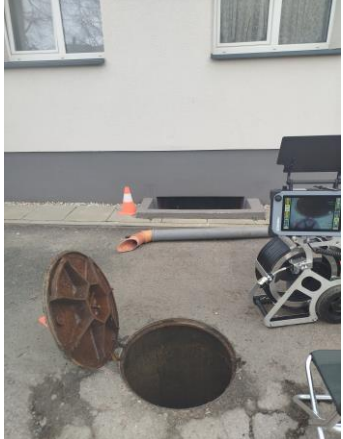
<p>Bendras nuotekų vamzdžio išvado ilgis – 10,50 m.</p> <p>Vizualiai apžiūrėjus šulinys pažeidimų neturi.</p> <p>Šulinyje esančio išvado gylis – 1,80 m.</p> <p>Nuotekų vamzdžio ilgis iki pastato – 2,20 m.</p>

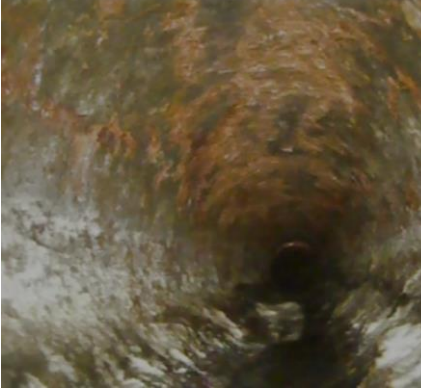
<p>Nuo šulinio iki 2,90 m. buitinių nuotekų vamzdynas, jungtys stipriai paveiktos korozijos. Dėl stiprios korozijos poveikio į vidines vamzdžio sienes, sumažėjas vamzdžio aptakumas, dėl ko galimos nuotekų vamzdžio avarijos ir dideli materialiniai nuostoliai.</p>	<p>Rekomenduojama vadovaujantis STR 1.07.03:2017 „STATINIŲ TECHNINĖS IR NAUDOJIMO PRIEŽIŪROS TVARKA. NAUJŲ NEKILNOJAMOJO TURTO KADASTRO OBJEKTŲ FORMAVIMO TVARKA“ 97 punktu, reguliariai vykdyti tolimesnius nuotekų vamzdžio būklės stebėjimus ir vamzdžio plovimo darbus, esant poreikiui atlikti remonto darbus.</p>

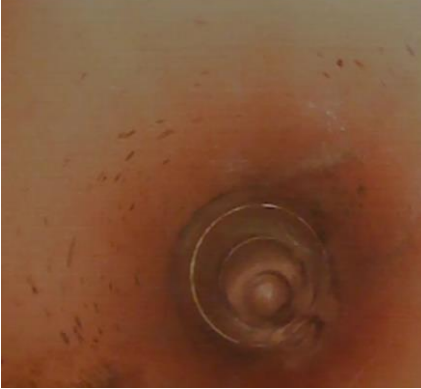
<p>Nuo 2,9 m. iki atlanko name nuotekų vamzdyne daugiau defektų neužfiksuota. Buitinių nuotekų vamzdynas sumontuotas naujas PVC tipo vamzdžiais.</p>	<p>Rekomenduojama vadovaujantis STR 1.07.03:2017 „STATINIŲ TECHNINĖS IR NAUDOJIMO PRIEŽIŪROS TVARKA. NAUJŲ NEKILNOJAMOJO TURTO KADASTRO OBJEKTŲ FORMAVIMO TVARKA“ 97 punktu, rekomenduojama ateityje reguliariai stebėti buitinių nuotekų vamzdžio būklę ir vykdyti vamzdžio</p>
