INŽINERINIŲ TINKLŲ PATIKROS AKTAS

2024 m. kovo 22 d. Nr. V24-0105300

Statinio adresas: **Simonaitytės g. 23, Klaipėda**

Patikros tikslas: **Video diagnostiniu būdu atlikti bendrojo naudojimo nuotekų vamzdyno patikrą ir plovimą nuo pirmo šulinio iki atlanko name.**

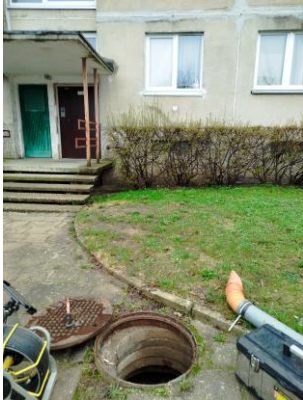
Simonaitytės g. 23, Klaipėda 1 išvadas

Bendras nuotekų vamzdyno išvado ilgis – 13,0 m. Vizualiai apžiūrėjus šulinys pažeidimų neturi. Šulinyje esančio išvado gylis – 1,30 m. Nuoteku vamzdyno ilgis iki pastato – 7,00 m.

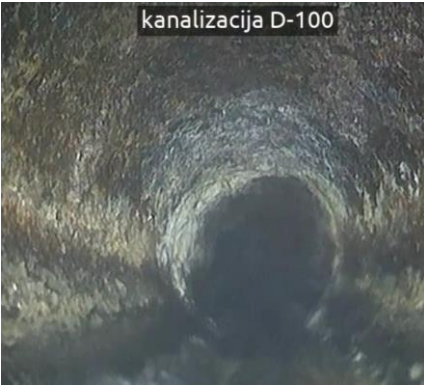
<p>kanalizacija D-100</p>	<p>Nuo šulinio iki atlanko name buitinių nuotekų vamzdynas, jungtys stipriai paveiktos korozijos. Dėl stipriaus korozijos poveikio į vidines vamzdžio sienes, sumažėjas vamzdžio aptakumas, dėl ko galimos nuotekų vamzdžio avarijos ir dideli materialiniai nuostoliai.</p>	<p>Rekomenduojama vadovaujantis STR 1.07.03:2017 „STATINIŲ TECHNINĖS IR NAUDOJIMO PRIEŽIŪROS TVARKA. NAUJŲ NEKILNOJAMOJO TURTO KADASTRO OBJEKTŲ FORMAVIMO TVARKA“ 97 punktu, reguliariai vykdyti tolimesnius nuotekų vamzdžio būklės stebėjimus ir vamzdžio plovimo darbus, esant poreikiui atlikti remonto darbus.</p>
Simonaitytės g. 23, Klaipėda 2 išvadas

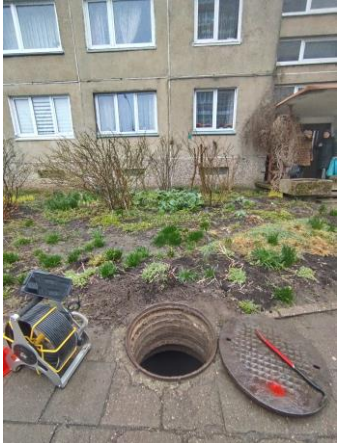
<p>Bendras nuotekų vamzdžio išvado ilgis – 13,0 m. Vizualiai apžiūrėjus šulinys pažeidimų neturi. Šulinio gylis – 2,00 m. Nuotekų vamzdžio ilgis iki pastato – 7,00 m.</p>

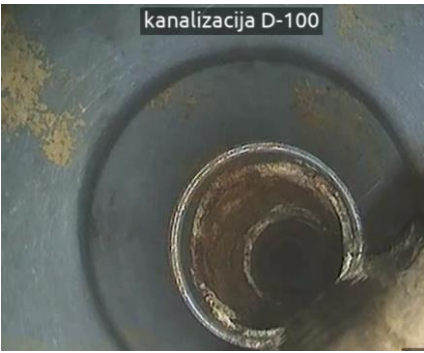
<p>kanalizacija D-100</p>	<p>Nuo 8,00 m. iki atlanko name buitinių nuotekų vamzdynas, jungtys stipriai paveiktos korozijos. Dėl stipraus korozijos poveikio į vidines vamzdžio sienes, sumažėjas vamzdžio aptakumas, dėl ko galimos nuotekų vamzdžio avarijos ir dideli materialiniai nuostoliai.</p>	<p>Rekomenduojama vadovaujantis STR 1.07.03:2017 „STATINIŲ TECHNINĖS IR NAUDOJIMO PRIEŽIŪROS TVARKA. NAUJŲ NEKILNOJAMOJO TURTO KADASTRO OBJEKTŲ FORMAVIMO TVARKA“ 97 punktu, reguliariai vykdyti tolimesnius nuotekų vamzdžio būklės stebėjimus ir vamzdžio plovimo darbus, esant poreikiui atlikti remonto darbus.</p>
Simonaitytės g. 23, Klaipėda 3 išvadas

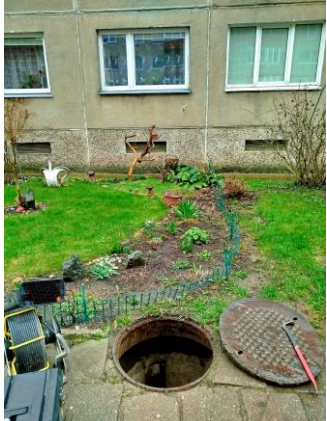
<p>Bendras nuotekų vamzdyno išvado ilgis – 11,5 m. Vizualiai apžiūrėjus šulinys pažeidimų neturi. Šulinio gylis – 2,10 m. Nuotekų vamzdyno ilgis iki pastato – 7,00 m.</p>

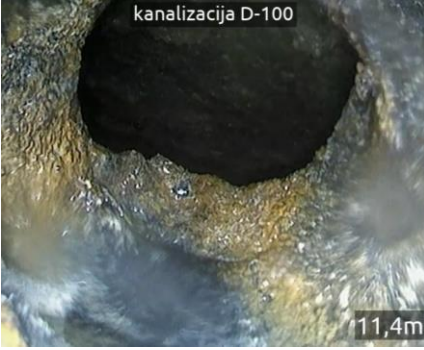
<p>kanalizacija D-100</p>	<p>Nuo šulinio, nuotekų vamzdynu nukelivus 11,4 m. pastebėta atsivėrusi skylė. Vamzdynas neatitinka STR 2.07.01:2003 „Vandentiekis ir nuotekų šalintuvas. Pastato inžinerinės sistemos. Lauko inžineriniai tinklai“ reikalavimų, dėl ko galimos nuotekų vamzdyno avarijos ir dideli materialiniai nuostoliai.</p>	<p>Rekomenduojama vadovaujantis STR 1.07.03:2017 „STATINIŲ TECHNINĖS IR NAUDOJIMO PRIEŽIŪROS TVARKA. NAUJŲ NEKILNOJAMOJO TURTO KADASTRO OBJEKTŲ FORMAVIMO TVARKA“ 96 punktu, atlikti buitinių nuotekų vamzdyno dalies remontą.</p>
Simonaitytės g. 23, Klaipėda 4 išvadas

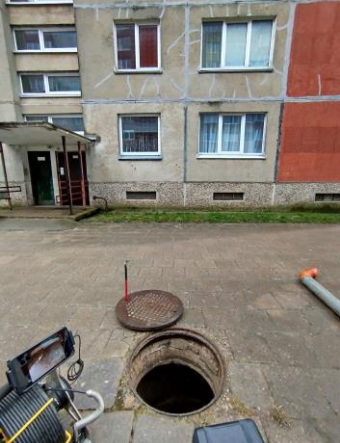
<p>Bendras nuotekų vamzdyno išvado ilgis – 19,0 m. Vizualiai apžiūrėjus šulinys pažeidimų neturi. Šulinio gylis – 2,70 m. Nuotekų vamzdyno ilgis iki pastato – 7,00 m.</p>

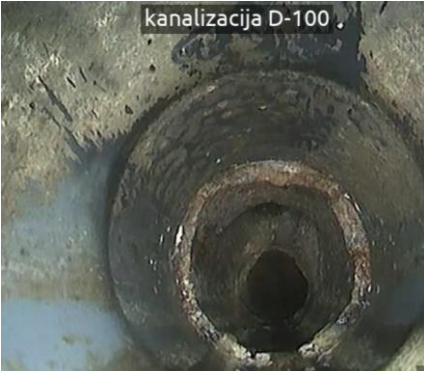
<p>kanalizacija D-100</p>	<p>Nuo šulinio iki atlanko name buitinių nuotekų vamzdynas, jungtys stipriai paveiktos korozijos. Dėl stipraus korozijos poveikio į vidines vamzdžio sieneles, sumažėjas vamzdžio aptakumas, dėl ko galimos nuotekų vamzdžio avarijos ir dideli materialiniai nuostoliai.</p>	<p>Rekomenduojama vadovaujantis STR 1.07.03:2017 „STATINIŲ TECHNINĖS IR NAUDOJIMO PRIEŽIŪROS TVARKA. NAUJŲ NEKILNOJAMOJO TURTO KADASTRO OBJEKTŲ FORMAVIMO TVARKA“ 97 punktu, reguliariai vykdyti tolimesnius nuotekų vamzdžio būklės stebėjimus ir vamzdžio plovimo darbus, esant poreikiui atlikti remonto darbus.</p>
