INŽINERINIŲ TINKLŲ PATIKROS AKTAS

2023 m. balandžio 11 d. Nr. 002

Statinio adresas: **Taikos pr. 123, Klaipėda**

Patikros tikslas: **Video diagnostiniu būdu atlikti bendrojo naudojimo nuotekų vamzdyno patikrą ir plovimą nuo pirmo šulinio iki atlanko name.**

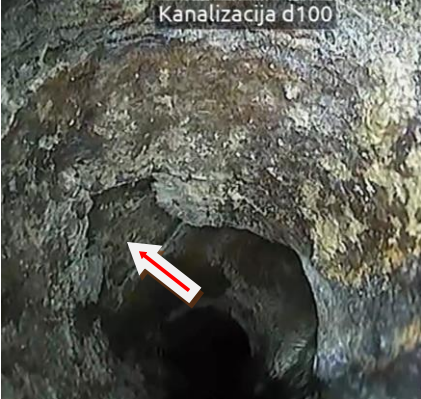
<p>Kanalizacija d100</p>	<p>Nuo šulinio, nuotekų vamzdynu nukeliavus 15,0 m. pastebėta atsivėrusi skylė viršutinėje vamzdyno dalyje. Vamzdynas neatitinka STR 2.07.01:2003 „Vandentiekis ir nuotekų šalintuvas. Pastato inžinerinės sistemos. Lauko inžineriniai tinklai“ reikalavimų, dėl ko galimos nuotekų vamzdyno avarijos ir dideli materialiniai nuostoliai.</p>	<p>Rekomenduojama vadovaujantis STR 1.07.03:2017 „STATINIŲ TECHNINĖS IR NAUDOJIMO PRIEŽIŪROS TVARKA. NAUJŲ NEKILNOJAMOJO TURTO KADASTRO OBJEKTŲ FORMAVIMO TVARKA“ 96 punktu, atlikti buitinių nuotekų vamzdyno dalies remontą.</p>

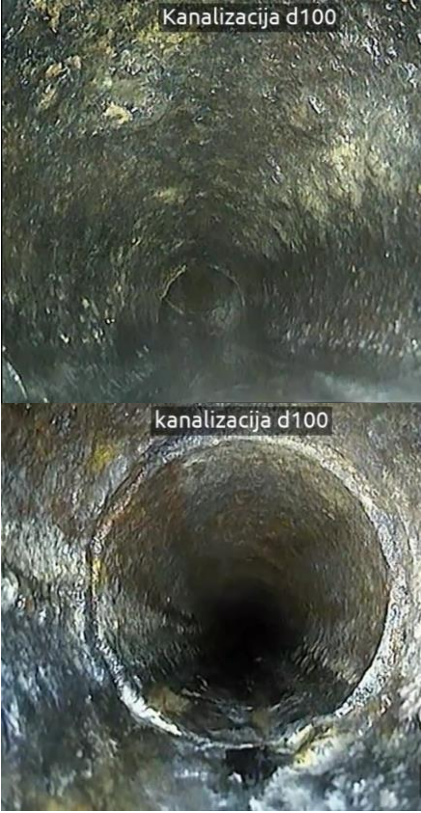
<p>Kanalizacija d100</p> <p>kanalizacija d100</p>	<p>Nuo šulinio iki atlanko name (17,5 m.) buitinių nuotekų vamzdynas, jungtys paveiktos korozijos.</p>	<p>Rekomenduojama vadovaujantis STR 1.07.03:2017 „STATINIŲ TECHNINĖS IR NAUDOJIMO PRIEŽIŪROS TVARKA. NAUJŲ NEKILNOJAMOJO TURTO KADASTRO OBJEKTŲ FORMAVIMO TVARKA“ 97 punktu, reguliariai vykdyti tolimesnius nuotekų vamzdyno būklės stebėjimus ir vamzdyno plovimo darbus.</p>

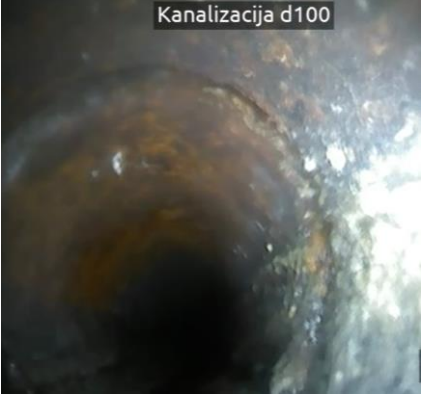
<p>Kanalizacija d100</p>	<p>Nuo šulinio, nuotekų vamzdynu nukeliavus 15,3 m. pastebėta stipriai korozijos paveikta jungtis.</p>	<p>Rekomenduojama vadovaujantis STR 1.07.03:2017 „STATINIŲ TECHNINĖS IR NAUDOJIMO PRIEŽIŪROS TVARKA. NAUJŲ NEKILNOJAMOJO TURTO KADASTRO OBJEKTŲ FORMAVIMO TVARKA“ 97 punktu, reguliariai vykdyti tolimesnius nuotekų vamzdyno jungties būklės stebėjimus.</p>

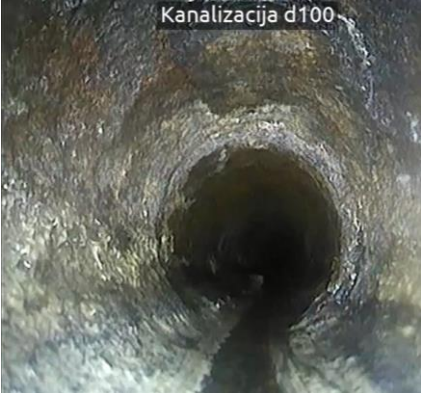
<p>Kanalizacija d100</p>	<p>Nuo šulinio iki atlanko name (17,0 m.) buitinių nuotekų vamzdynas, jungtys paveiktos korozijos.</p>	<p>Rekomenduojama vadovaujantis STR 1.07.03:2017 „STATINIŲ TECHNINĖS IR NAUDOJIMO PRIEŽIŪROS TVARKA. NAUJŲ NEKILNOJAMOJO TURTO KADASTRO OBJEKTŲ FORMAVIMO TVARKA“ 97 punktu, reguliariai vykdyti tolimesnius nuotekų vamzdyno būklės stebėjimus ir vamzdyno plovimo darbus</p>

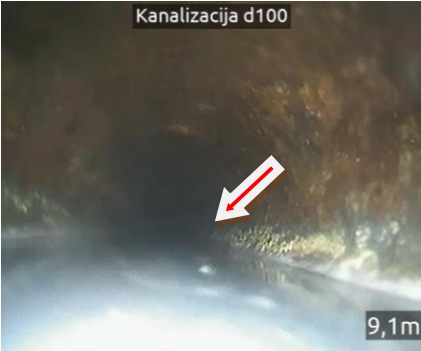
<p>Kanalizacija d100</p> <p>9,1m</p>	<p>Nuo šulinio, nuotekų vamzdynu nukeliavus 9,0 m. pastebėtas nuolydžio nebuvimas. Vamzdynas neatitinka STR 2.07.01:2003 „Vandentiekis ir nuotekų šalintuvas. Pastato inžinerinės sistemos. Lauko inžineriniai tinklai“ reikalavimų, dėl ko galimos nuotekų vamzdyno avarijos ir dideli materialiniai nuostoliai.</p>	<p>Rekomenduojama vadovaujantis STR 1.07.03:2017 „STATINIŲ TECHNINĖS IR NAUDOJIMO PRIEŽIŪROS TVARKA. NAUJŲ NEKILNOJAMOJO TURTO KADASTRO OBJEKTŲ FORMAVIMO TVARKA“ 96 punktu, atlikti buitinių nuotekų vamzdyno dalies remontą.</p>
<p>Taikos pr. 121, Klaipėda 3 išvadas (išvadas yra tik tarpinis, atšakos į pastatą nėra)</p>
