INŽINERINIŲ TINKLŲ PATIKROS AKTAS

2023 m. balandžio 21 d. Nr. 018

Statinio adresas: **Taikos pr. 125, Klaipėda**

Statinio paskirtis: **Daugiabutis gyvenamasis namas**

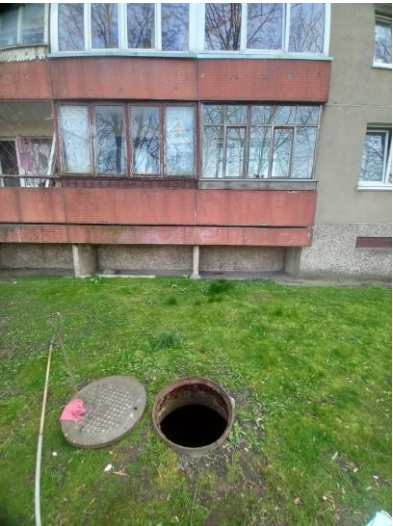
Taikos pr. 125, Klaipėda 1 išvadas

<p>Bendras nuotekų vamzdyno išvado ilgis – 20,0 m. Vizualiai apžiūrėjus šulinys pažeidimų neturi. Šulinyje esančio išvado gylis – 2,00 m. Nuoteku vamzdyno ilgis iki pastato – 3,80 m.</p>

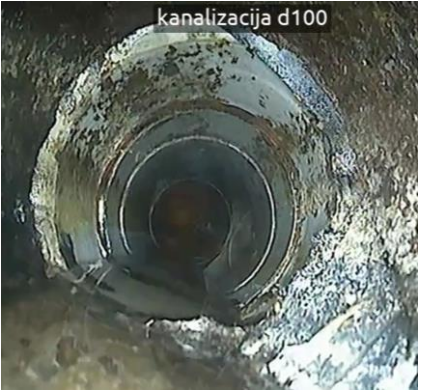
Eil. Nr.	Patikrinti objektai (sistemos)	Pastebėti defektai, deformacijos, gedimai	Rekomenduojami darbai defektams pašalinti
	  <p>kanalizacija d100</p>	<p>Nuo šulinio, nuotekų vamzdynu nukeliavus 10,0 m. pastebėta deformuota ir stipriai korozijos paveikta buitinių nuotekų vamzdyno jungtis. Vykdyti tolimesnius stebėjimus, dėl sujungimo defekto didėjimo/mažėjimo. Nevykdant tolimesnių stebėjimų galimos nuotekų vamzdyno avarijos ir dideli materialiniai nuostoliai.</p>	<p>Rekomenduojama vadovaujantis STR 1.07.03:2017 „STATINIŲ TECHNINĖS IR NAUDOJIMO PRIEŽIŪROS TVARKA. NAUJŲ NEKILNOJAMOJO TURTO KADASTRO OBJEKTŲ FORMAVIMO TVARKA“ 97 punktu, vykdyti tolimesnius nuotekų vamzdyno stebėjimus ir deformacijai padidėjus atlikti buitinių nuotekų vamzdyno dalies remontą.</p>

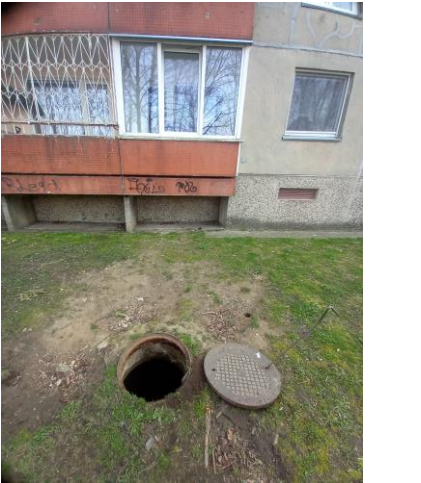
Taikos pr. 125, Klaipėda 2 išvadas

<p>Bendras nuotekų vamzdyno išvado ilgis – 19,0 m. Vizualiai apžiūrėjus šulinys pažeidimų neturi. Šulinio gylis – 1,60 m. Nuotekų vamzdyno ilgis iki pastato – 3,80 m.</p>

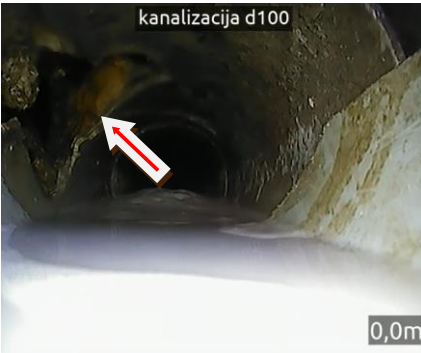
<p>kanalizacija d100</p> <p>0,0m</p>	<p>Nuo šulinio, nuotekų vamzdynu nukeliavus 0,3 m. pastebėta atsivėrusi skylė viršutinėje vamzdyno dalyje. Vamzdynas neatitinka STR 2.07.01:2003 „Vandentiekis ir nuotekų šalintuvas. Pastato inžinerinės sistemos. Lauko inžineriniai tinklai“ reikalavimų, galimi dideli materialiniai nuostoliai.</p>	<p>Rekomenduojama vadovaujantis STR 1.07.03:2017 „STATINIŲ TECHNINĖS IR NAUDOJIMO PRIEŽIŪROS TVARKA. NAUJŲ NEKILNOJAMOJO TURTO KADASTRO OBJEKTŲ FORMAVIMO TVARKA“ 96 punktu, atlikti buitinių nuotekų vamzdyno dalies remontą.</p>

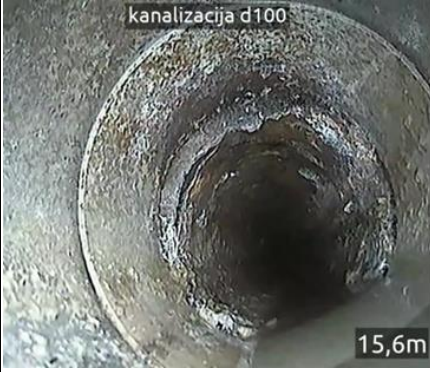
<p>Nuo šulinio nukeliavus 15,5 m. iki atlanko name (19,0 m.) buitinių nuotekų vamzdynas, jungtys paveiktos korozijos. P.S. Nuo šulinio iki 15,5 m. lauko buitinių nuotekų vamzdynas pakeistas PP tipo vamzdžiais.</p>	<p>Rekomenduojama vadovaujantis STR 1.07.03:2017 „STATINIŲ TECHNINĖS IR NAUDOJIMO PRIEŽIŪROS TVARKA. NAUJŲ NEKILNOJAMOJO TURTO KADASTRO OBJEKTŲ FORMAVIMO TVARKA“ 97 punktu, reguliariai vykdyti tolimesnius nuotekų vamzdyno būklės stebėjimus ir vamzdyno plovimo darbus.</p>
