## INŽINERINIŲ TINKLŲ PATIKROS AKTAS

2024 m. balandžio 3 d. Nr. V24-0105220

Statinio adresas: **Debreceno g. 32, Klaipėda**

Patikros tikslas: **Video diagnostiniu būdu atlikti bendrojo naudojimo nuotekų vamzdyno patikrą ir plovimą nuo pirmo šulinio iki atlanko name.**

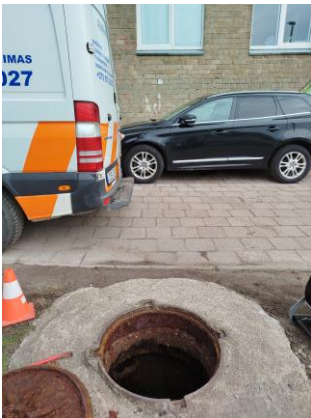
| Eil. Nr. | Patikrinti objektai (sistemos) | Pastebėti defektai, deformacijos, gedimai | Rekomenduojami darbai defektams pašalinti |
|---|---|---|---|
| | | <p>Bendras nuotekų vamzdyno išvado ilgis – 18,0 m.<br/>Vizualiai apžiūrėjus šulinys pažeidimų neturi.<br/>Šulinyje esančio išvado gylis – 1,70 m.<br/>Nuoteku vamzdyno ilgis iki pastato – 7,00 m.</p> | |

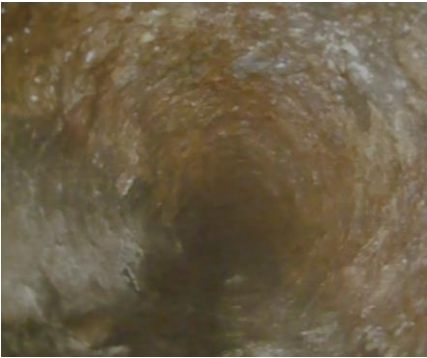
| Eil. Nr. | Patikrinti objektai (sistemos) | Pastebėti defektai, deformacijos, gedimai | Rekomenduojami darbai defektams pašalinti |
|---|---|---|---|
| | | Nuo šulinio iki atlanko name buitinių nuotekų vamzdynas, jungtys stipriai paveiktos korozijos. Dėl stipraus korozijos poveikio į vidines vamzdžio sienelės, sumažėjęs vamzdyno aptakumas, dėl ko galimos nuotekų vamzdyno avarijos ir dideli materialiniai nuostoliai. | Rekomenduojama vadovaujantis STR 1.07.03:2017 „STATINIŲ TECHNINĖS IR NAUDOJIMO PRIEŽIŪROS TVARKA. NAUJŲ NEKILNOJAMOJO TURTO KADASTRO OBJEKTŲ FORMAVIMO TVARKA“ 97 punktu, rekomenduojama ateityje reguliariai stebėti buitinių nuotekų vamzdyno būklę ir vykdyti vamzdyno plovimo darbus. |

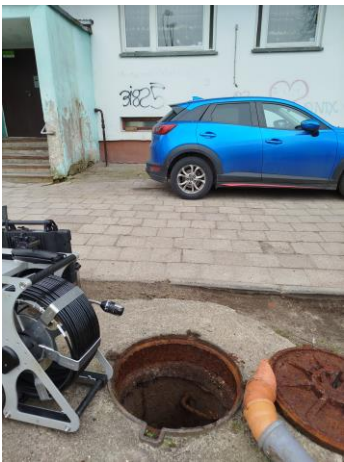
| Eil. Nr. | Patikrinti objektai (sistemos) | Pastebėti defektai, deformacijos, gedimai | Rekomenduojami darbai defektams pašalinti |
|---|---|---|---|
| | | Bendras nuotekų vamzdyno išvado ilgis – 14,0 m.<br>Vizualiai apžiūrėjus šulinys pažeidimų neturi.<br>Šulinyje esančio išvado gylis – 1,50 m.<br>Nuotekų vamzdyno ilgis iki pastato – 8,00 m. | |

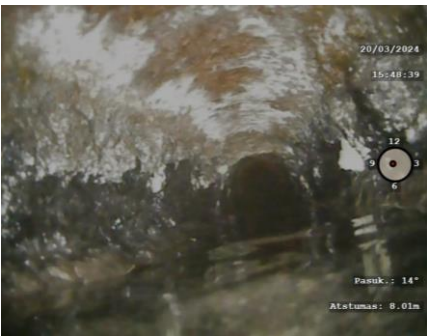
| Eil. Nr. | Patikrinti objektai (sistemos) | Pastebėti defektai, deformacijos, gedimai | Rekomenduojami darbai defektams pašalinti |
|---|---|---|---|
| | | Nuo šulinio, nuotekų vamzdynu nukeliavus 8,0 m. pastebėtas nuolydžio nebuvimas. Vamzdynas neatitinka STR 2.07.01:2003 „Vandentiekis ir nuotekų šalintuvai. Pastato inžinerinės sistemos. Lauko inžineriniai tinklai“ reikalavimų, dėl ko galimos nuotekų vamzdyno avarijos ir dideli materialiniai nuostoliai. | Rekomenduojama vadovaujantis STR 1.07.03:2017 „STATINIŲ TECHNINĖS IR NAUDOJIMO PRIEŽIŪROS TVARKA. NAUJŲ NEKILNOJAMOJO TURTO KADASTRO OBJEKTŲ FORMAVIMO TVARKA“ 96 punktu, atlikti buitinių nuotekų vamzdyno dalies remontą. |

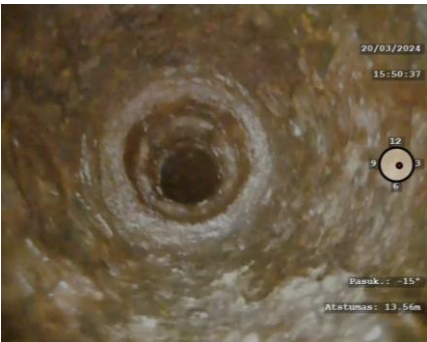
| Eil. Nr. | Patikrinti objektai (sistemos) | Pastebėti defektai, deformacijos, gedimai | Rekomenduojami darbai defektams pašalinti |
|---|---|---|---|
| | | Nuo šulinio, nuotekų vamzdynu nukeliavus 13,5 m. pastebėtas vamzdžio diametro susiaurėjimas. | |

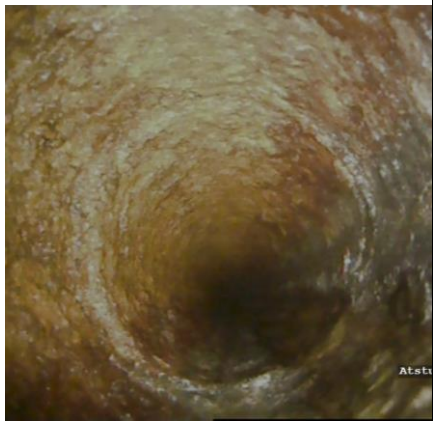
| Eil. Nr. | Patikrinti objektai (sistemos) | Pastebėti defektai, deformacijos, gedimai | Rekomenduojami darbai defektams pašalinti |
|---|---|---|---|
| | | Nuo šulinio iki atlanko name buitinių nuotekų vamzdynas, jungtys stipriai paveiktos korozijos. Dėl stipraus korozijos poveikio į vidines vamzdžio sienelės, sumažėjas vamzdžio aptakumas, dėl ko galimos nuotekų vamzdžio avarijos ir dideli materialiniai nuostoliai. | Rekomenduojama vadovaujantis STR 1.07.03:2017 „STATINIŲ TECHNINĖS IR NAUDOJIMO PRIEŽIŪROS TVARKA. NAUJŲ NEKILNOJAMOJO TURTO KADASTRO OBJEKTŲ FORMAVIMO TVARKA“ 97 punktu, rekomenduojama ateityje reguliariai stebėti buitinių nuotekų vamzdžio būklę ir vykdyti vamzdžio plovimo darbus. |

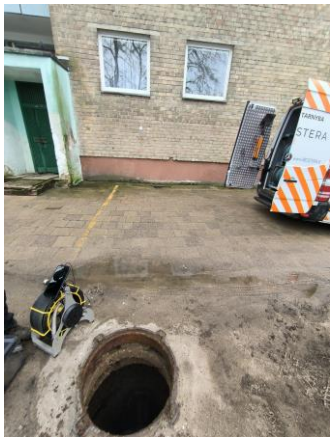
| Eil. Nr. | Patikrinti objektai (sistemos) | Pastebėti defektai, deformacijos, gedimai | Rekomenduojami darbai defektams pašalinti |
|---|---|---|---|
| | | Bendras nuotekų vamzdžio išvado ilgis – 20,0 m.<br>Vizualiai apžiūrėjus šulinys pažeidimų neturi.<br>Šulinyje esančio išvado gylis – 1,40 m.<br>Nuotekų vamzdžio ilgis iki pastato – 6,00 m. | |

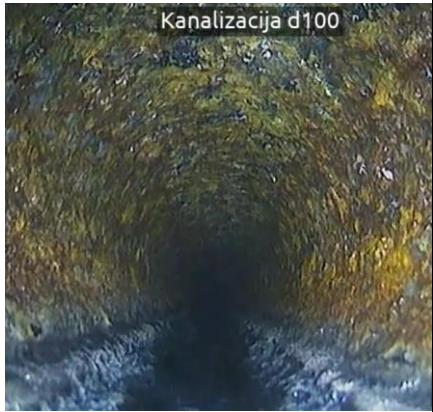
| Eil. Nr. | Patikrinti objektai (sistemos) | Pastebėti defektai, deformacijos, gedimai | Rekomenduojami darbai defektams pašalinti |
|---|---|---|---|
| | | Nuo šulinio iki atlanko name buitinių nuotekų vamzdynas, jungtys stipriai paveiktos korozijos. Dėl stipraus korozijos poveikio į vidines vamzdžio sienelės, sumažėjas vamzdžio aptakumas, dėl ko galimos nuotekų vamzdžio avarijos ir dideli materialiniai nuostoliai. | Rekomenduojama vadovaujantis STR 1.07.03:2017 „STATINIŲ TECHNINĖS IR NAUDOJIMO PRIEŽIŪROS TVARKA. NAUJŲ NEKILNOJAMOJO TURTO KADASTRO OBJEKTŲ FORMAVIMO TVARKA“ 97 punktu, rekomenduojama ateityje reguliariai stebėti buitinių nuotekų vamzdžio būklę ir vykdyti vamzdžio plovimo darbus. |
