## Statinio apžiūros aktas

2024-05-03 Nr. DA600826

Statinio adresas A. Rotundo g. 3, Vilnius

Problema Nesandari stogo danga

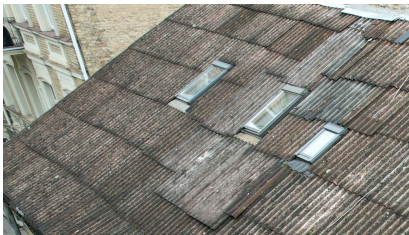
| TECHNINIAI INŽ. | Būklė bloga. Stogas šlaitinis, dengtas banguotais asbestinio šiferio lakštais. Dalis stogo dangos pakeista į beasbestinį šiferį. Danga fiziškai susidėvėjusi (sudūlėjusi), lakštai vietomis pasislinkę, įtrūkę. Vėjalentės neapskardintos, paveiktos puvinio. Dėl nesandarios dangos vyksta pratekėjimai į Nr. 6 buto patalpas, sienų ir lubų apdaila pažeista drėgmės, matomos pratekėjimo žymės | Reikalinga pagal parengtą techninį projektą atlikti kapitalinį stogo remontą keičiant esamą nusidėvėjusią dangą. Pastatas yra KPD zonoje |
