Užsakovas:	VšĮ „Vilniaus technologijų ir meno centras“ el.p. siuolaikiniomenoasociacija@gmail.com
Statytojas:	Vilniaus miesto savivaldybė
Kompleksas	SMA 14/49-06
Projekto pavadinimas:	Daržovių sandėlio (20F 1/p) Antakalnio g.17, Vilniuje paskirties keitimo į administracinę rekonstravimo projektas
Statybos vieta	ANTAKALNIO G. 17, VILNIAUS M. k/nr. 0101/0045:254 Vilniaus miesto istorinė dalis, vad. Antakalniu (u.k. 16076)
Žymėjimas	Sapiegų rezidencijos, Trinitorių vienuolyno ir ligoninės statinių komplekso (u.k.762): daržininko namas (u.k. 25772)
Dalis:	Daržininko namo (u.k. 25772) tvarkybos ir tvarkomieji statybos darbai
Projekto stadija	PROJEKTINIAI PASIŪLYMAI (PP)
Kategorija:	Ypatingas (kultūros paveldo)

AIŠKINAMASIS RAŠTAS:

Pagrindinių konstrukcijų tyrimai ir būklės vertinimas. Dabartinė padėtis

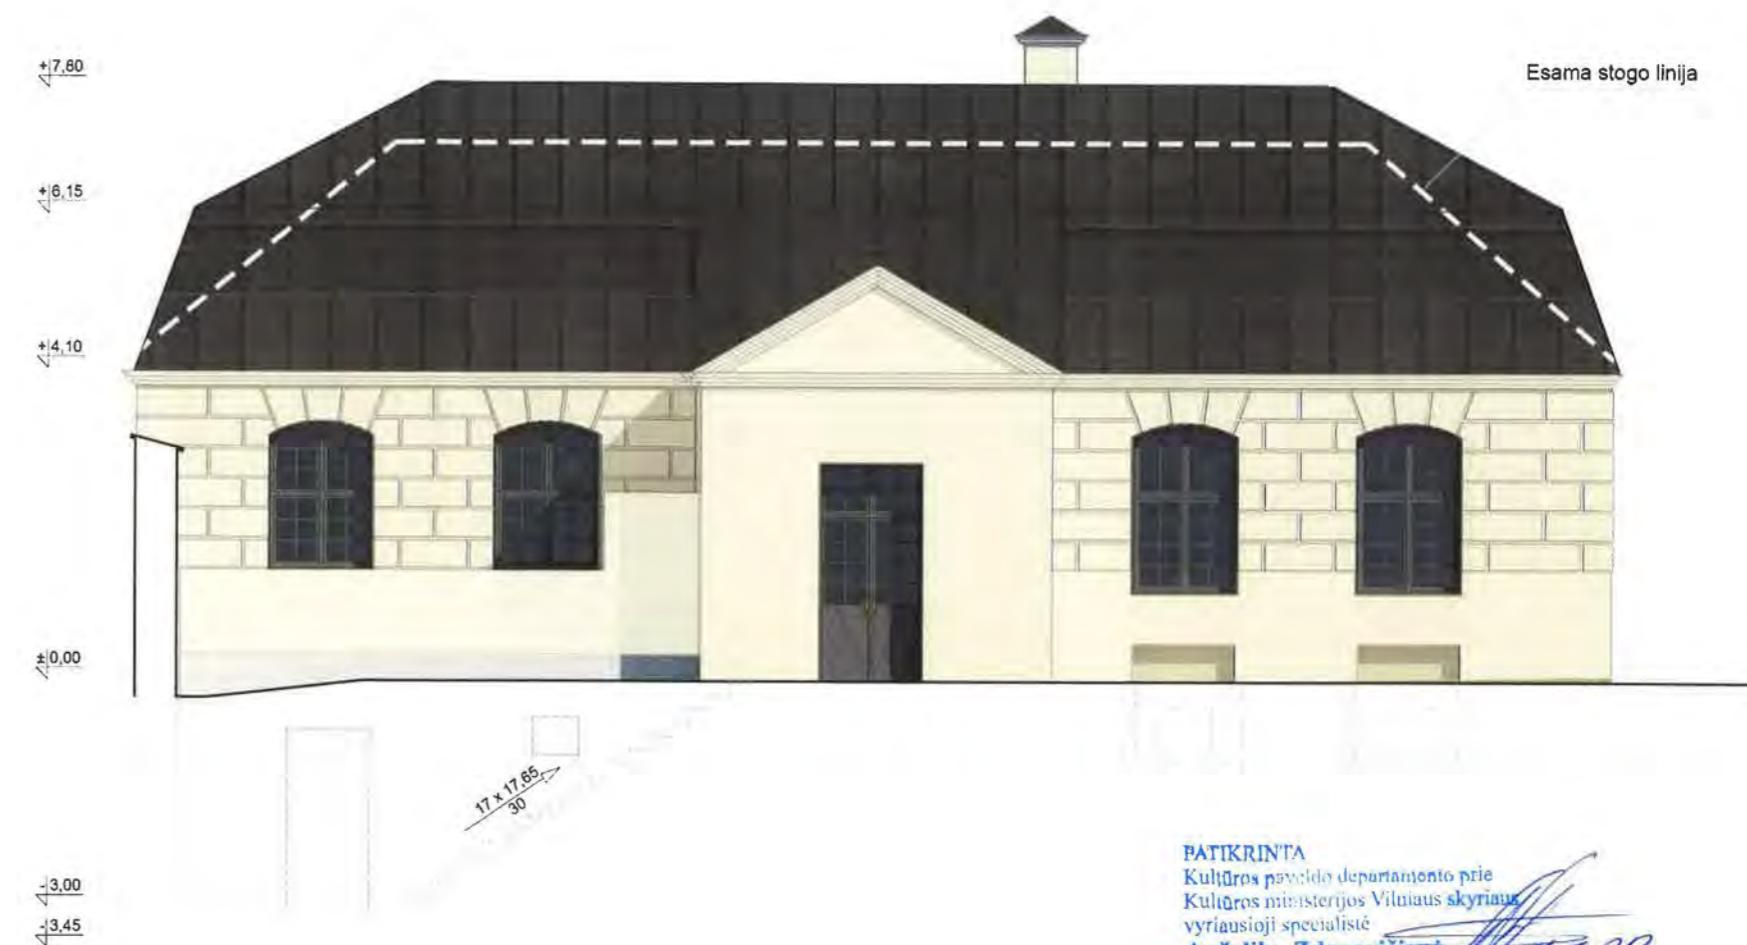
PIETŲ FASADAS

PASTABA: STOGO DANGA - VARIO SKARDA

- Atkuriamas angos
- Atkuriamas stogas
- Naujos konstrukcijos

Kadangi istorinio pastato raidoje keitėsi pastato stogas siūloma atkurti kokybiškos vario skardos mansardinio stogo formą, derantį prie barokinio laikotarpio atkuriamo parko.

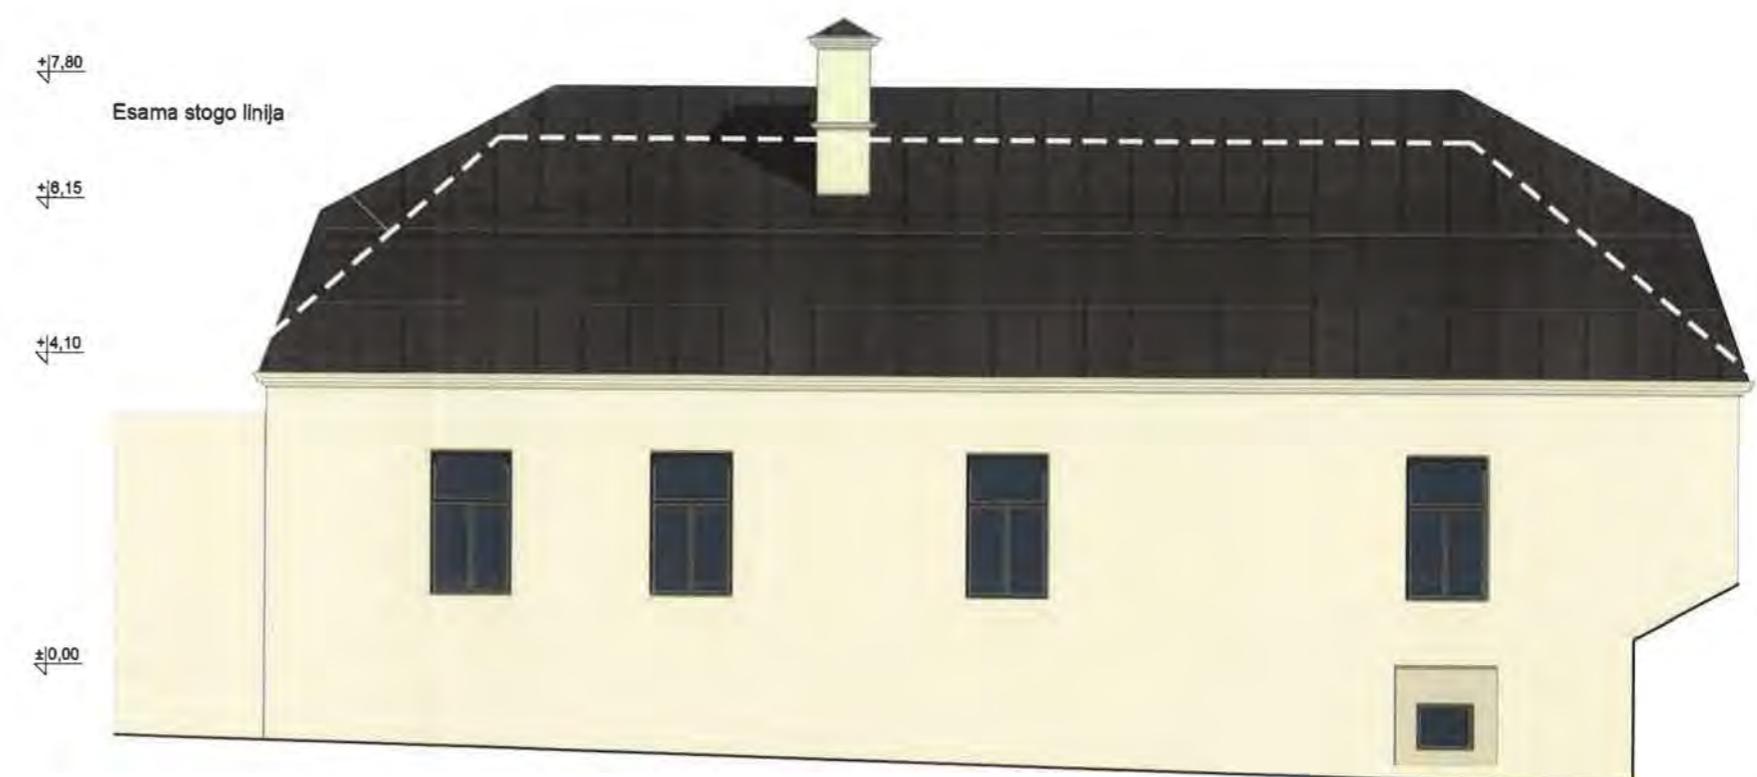
ŠIAURĖS FASADAS

PASTABA: STOGO DANGA - VARIO SKARDA

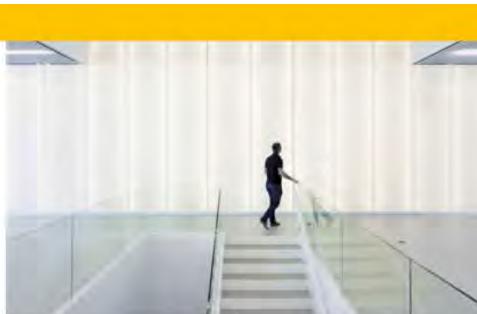
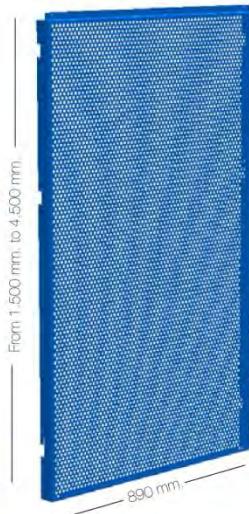
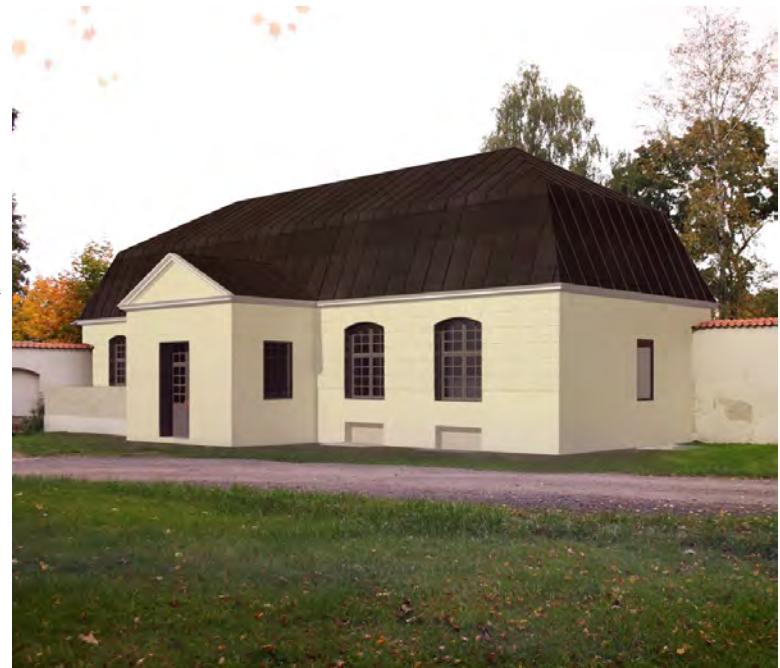
PERFORUOTOS FASADINĖS
PLOKŠTĖS PAVYZDYS

Aluminium (2 mm. thick), Galvanized Steel (1.5 mm. thick) or Wheathering Steel (1.5 mm. thick) panels. (Other materials and thicknesses under request).

- Width:** 890 mm.
- Height:** from 1.500 mm. to 4.500 mm. (other options under request).
- Micro-perforation:** 3 & 4 mm. diameter holes.
- Perforated area:** various options based according to the application.
- Colour:** to be chosen from the RAL range (visit: www.coloresral.es).

A high percentage of perforated area is recommended for glass façades. In this way, high transparency can be achieved from the inside (veil effect), while maintaining privacy from the outside.

This veil effect reduces solar incidence over glass surfaces. Perforated hole size and area can be adjusted according both to climate factors and façade orientation to achieve optimum and measurable energy savings

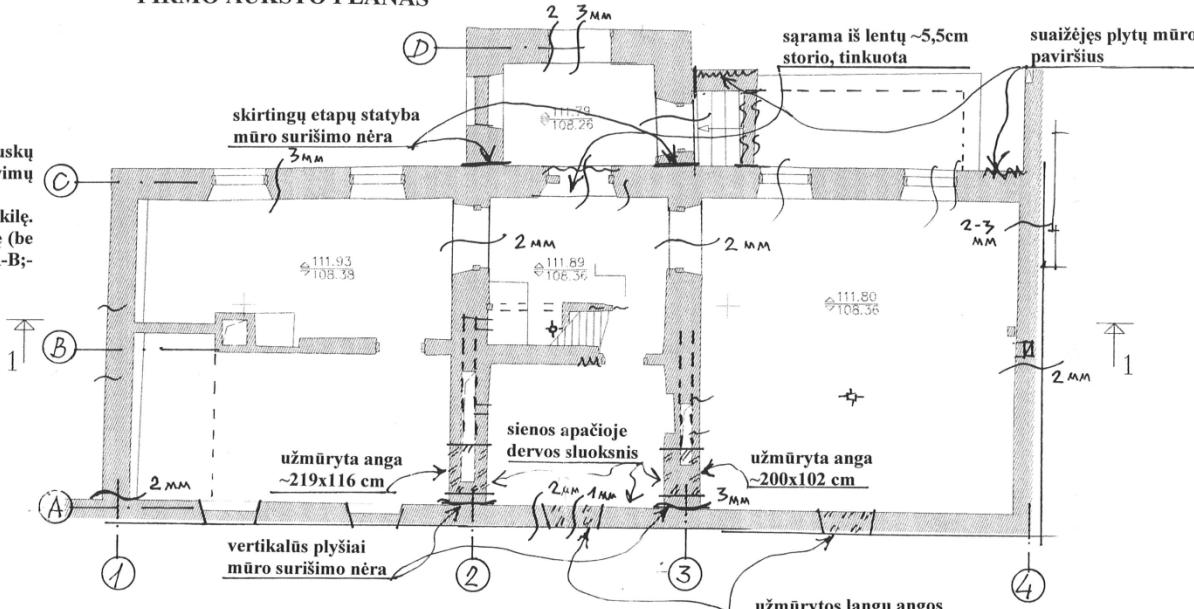
PIRMO AUKŠTO PLANAS

Sienų apatinė dalis įmirkusi, yra druskų išėjimo pėdsakai. Sienų storius žr. matavimų ataskaitoje.

Grindys tarp ašių 2-3 cementinės, iškilę. Tarp ašių 1-2 – medinės ant sių supuvę (be nedidelės išimties ties siena 1 tarp ašių A-B; čia jos cementinės, iškilę).

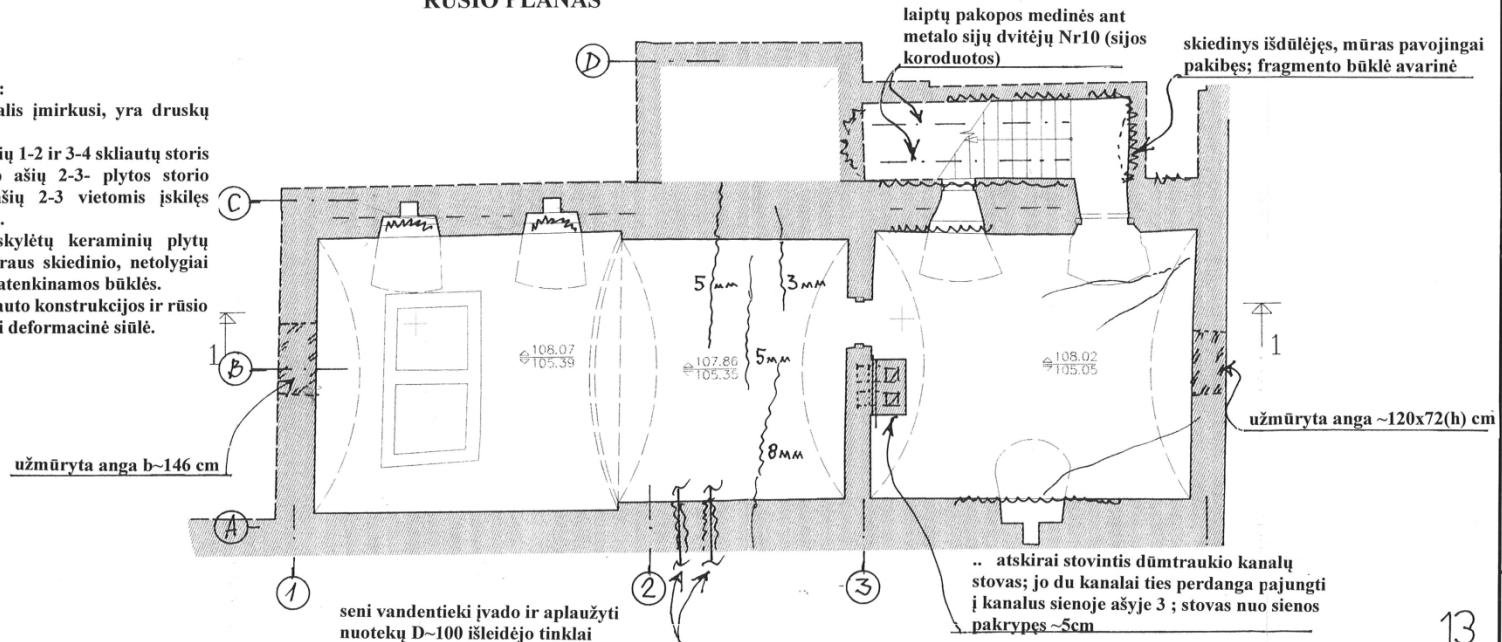
RŪSIO PLANAS

Sienų apatinė dalis įmirkusi, yra druskų išėjimo pėdsakai.

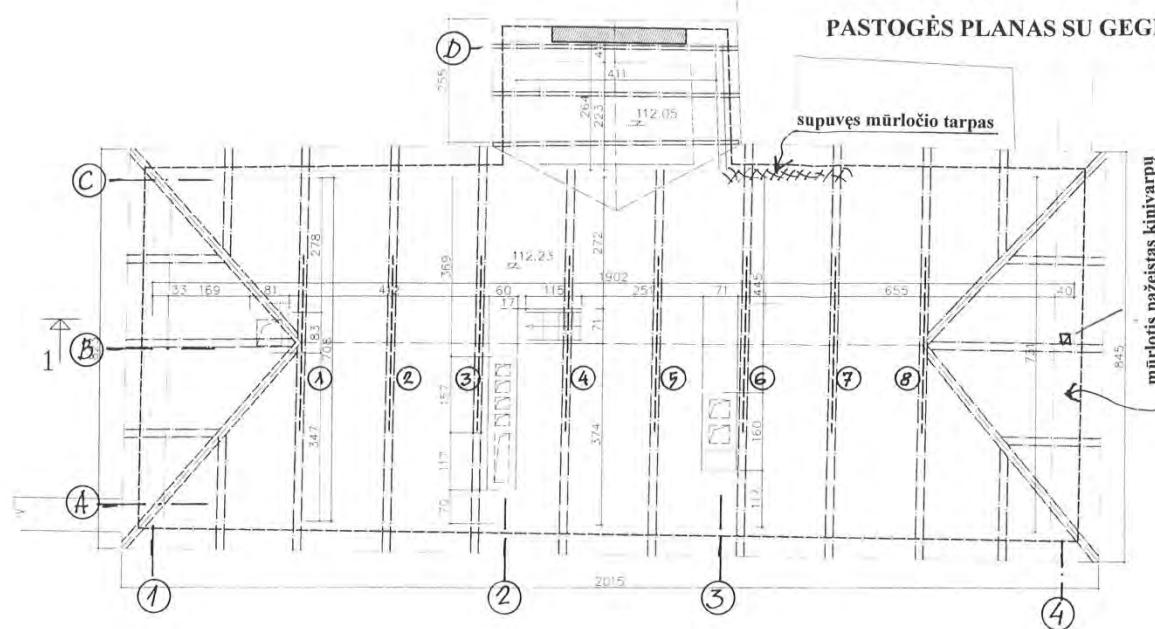
PASTOGĖS PLANAS SU GEGNIŲ SCHEMA

mūrločis pažejistas kinivarpu

| remontinės lento 2 sluoksnių po 3-4 cm storio užleidžiant vieną ant kitos (mediena ne visur nužievinta; yra kinivarų pažeidimai) |
| perdagų sijos ~21x23(h) cm iš tašyto medienos (mediena parudavusi, yra kinivarų pažeidimai) |
| remontinės lubų pakalimo lento ~3 cm storio |
| faneros lakštų lubos (nelygios deformuotos nuo drėgmės) |

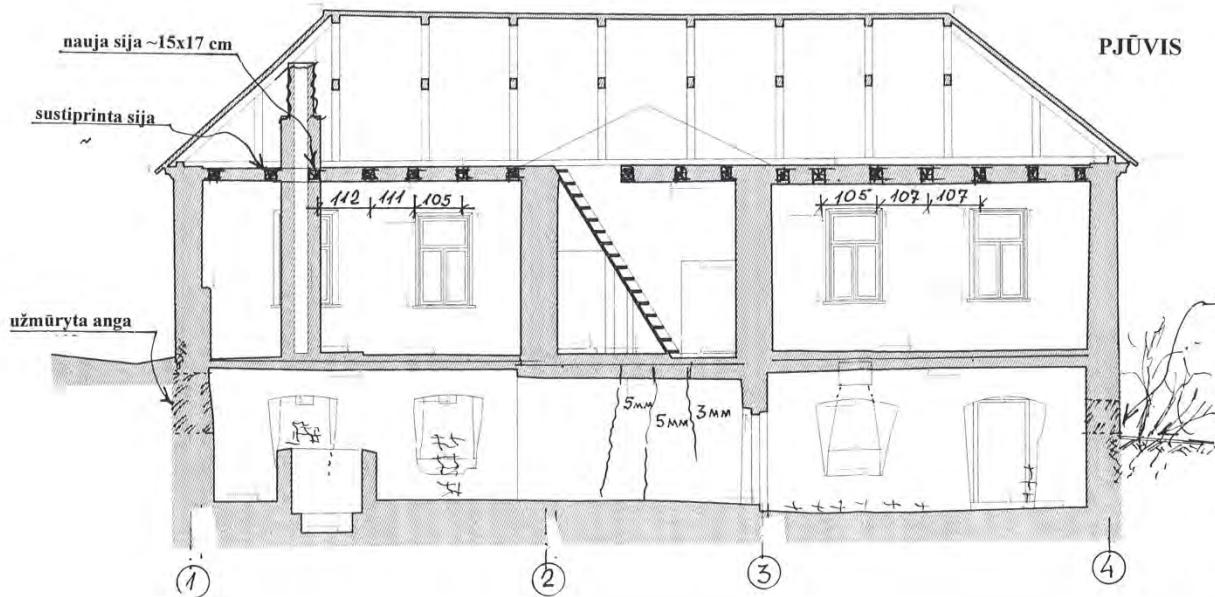
PJUVIS

Gegnės (8 eilės): 1-5 eilės pakeistos remontų metu; 6-8 – senos ~13x15 cm.
Perdangų sijų vyraujantis skerspjūvis ~21x23 cm.

Gegnij ir perdenginių medienai parudavusi, galuose yra kinivarpu pažeidimų; užpildas nuimtas. Mediena antiseptikais ir priešgaisriniais mišiniais nepadengta.

Pastogēje dūmtraukij galvutēs ir stovai nuardytī.
