**2018-11-15-PP**

<b>UŽSAKOVAS</b>	D. J.
<b>OBJEKTAS</b>	Daugiabučio gyvenamojo namo Tiltų g. 12, Vilniuje, neįrengtos pastogės, paskirties keitimo į gyvenamąją ir sujungimo su butu Nr. 12 į vieną turtinį vienetą, kapitalinio remonto projektas.
<b>STATYBOS VIETA</b>	Tiltų g. 12, Vilniaus m., Vilniaus m. sav.,
<b>STATYBOS RŪŠIS</b>	Paprastasis remontas
<b>STATINIO KATEGORIJA</b>	Ypatingas

<b>DALIS</b>	BENDROJI. ARCHITEKTŪRINĖ
<b>STADIJA</b>	Projektiniai pasiūlymai (PP)

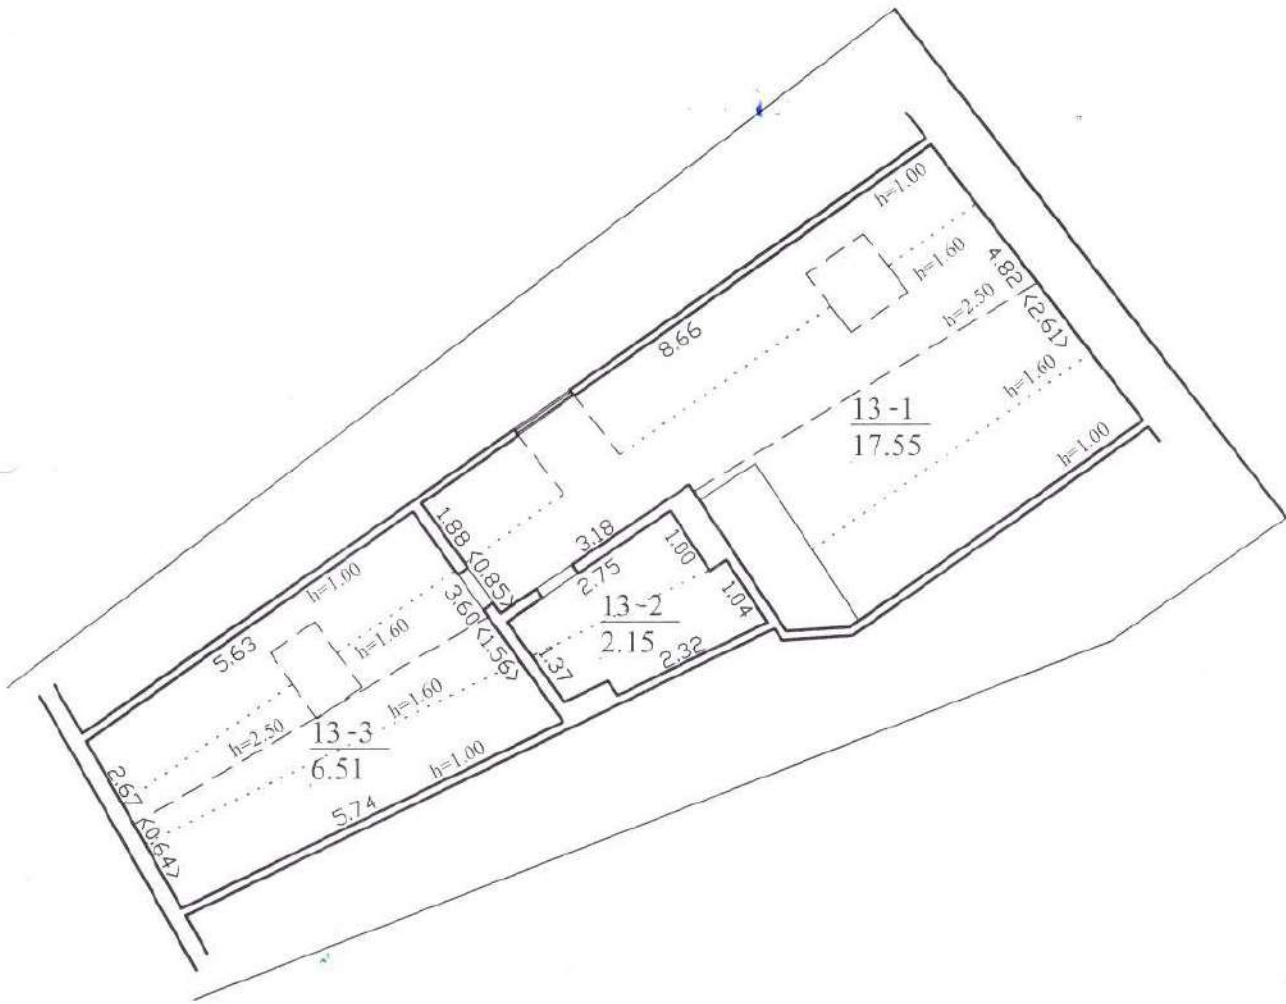
2005.08.30
NEIRENGTOS PASTOGĖS PLANAS		1:100	A.V.
Vilniaus m. sav. Vilniaus m. Tilto g. 12

Sudarytas pagal 2005.08.23 kadastrinių matavimų duomenis	Pastato pažymėjimas plane: 3A2p

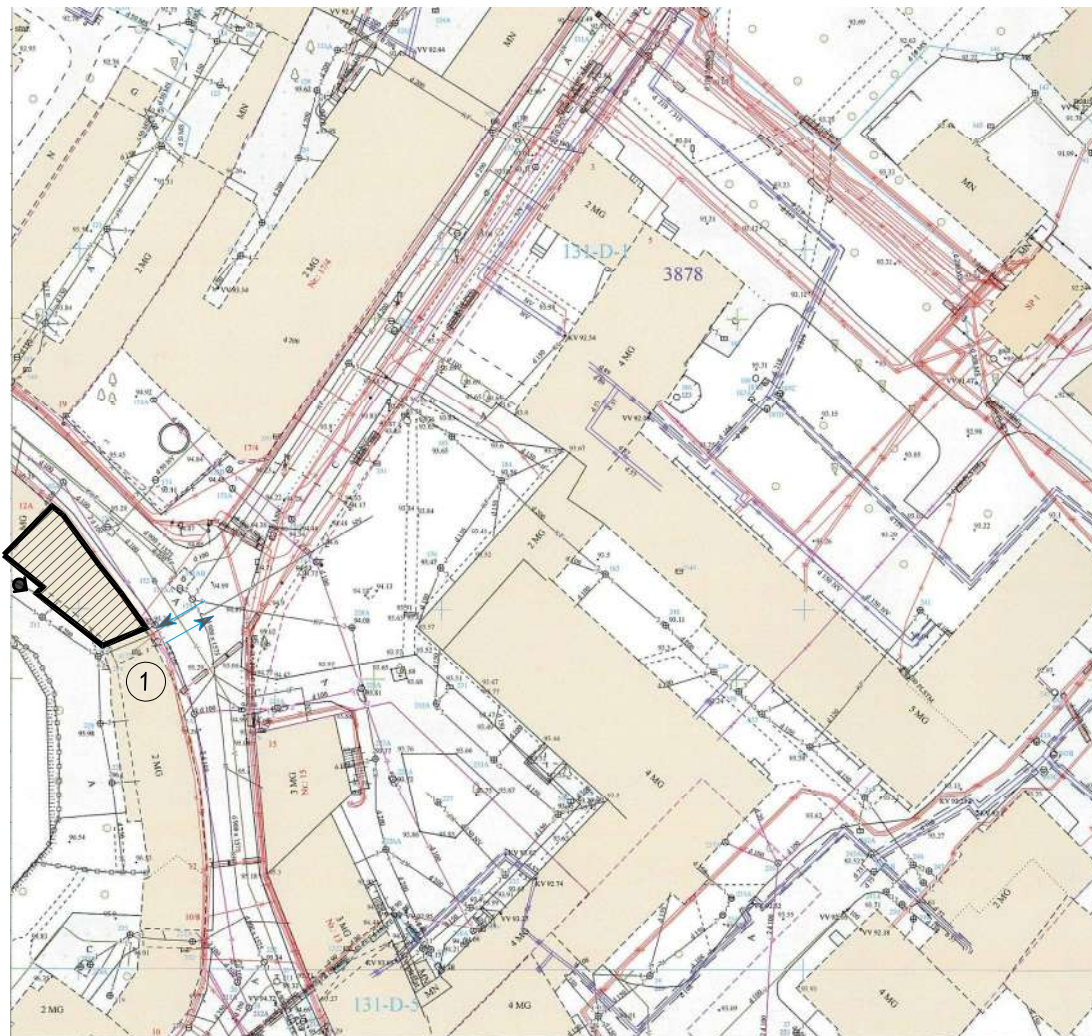
**1. REMONTUOJAMAS DAUGIABUTIS GYVENAMASIS NAMAS**

REMONTUOJAMA PASTATO DALIS

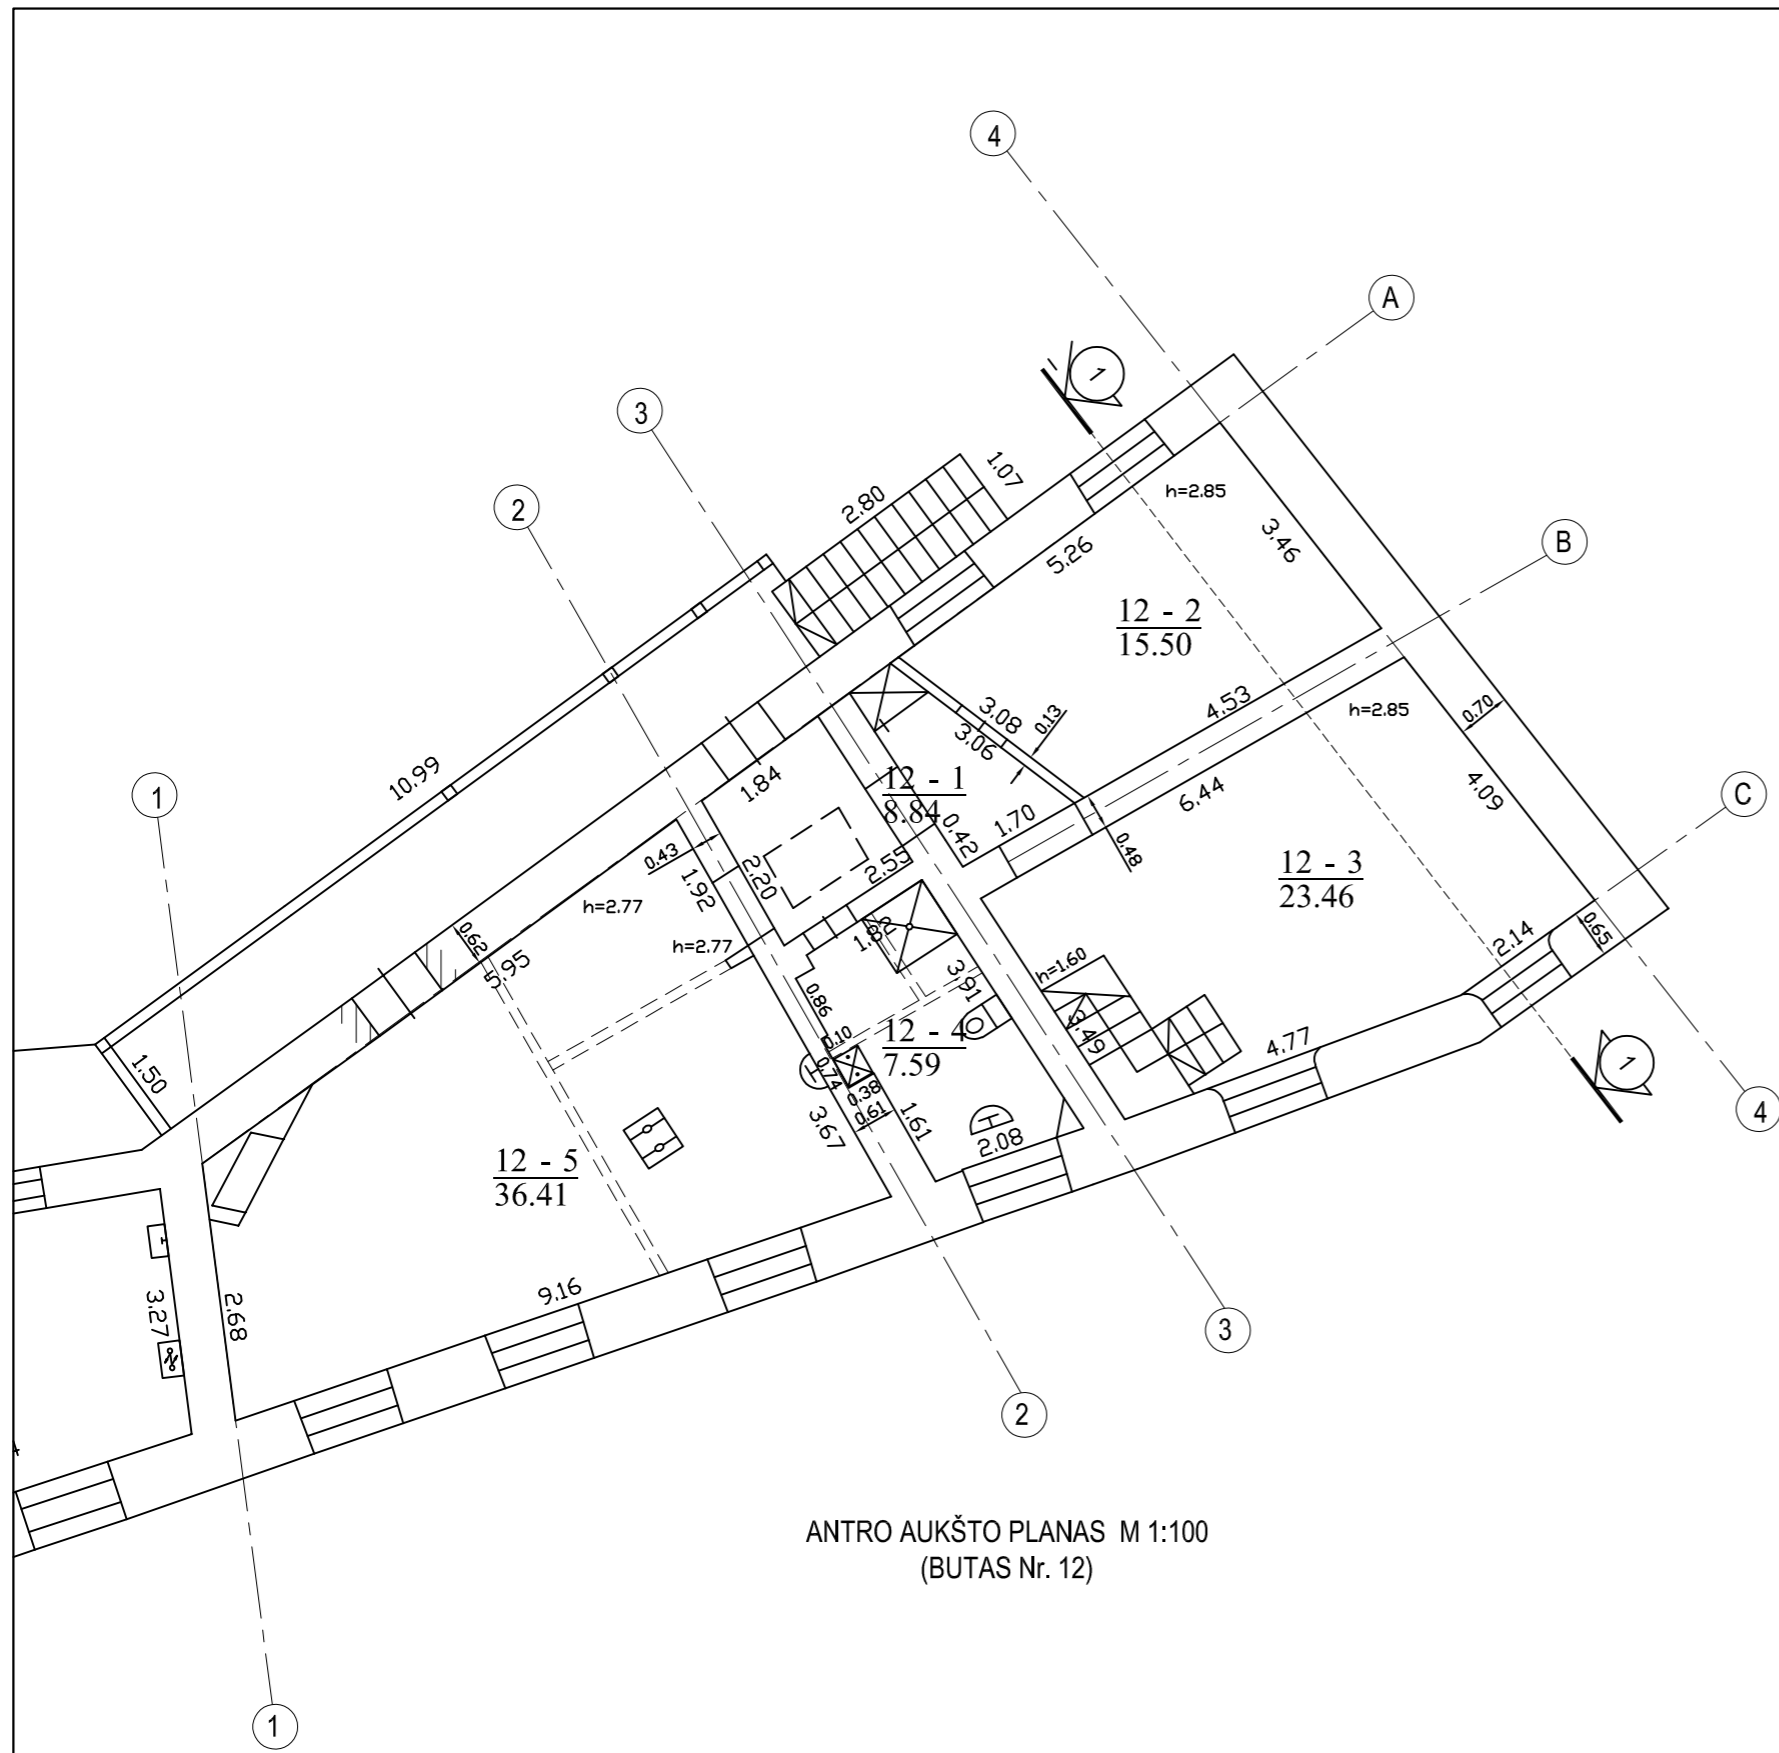
ANTRO AUKŠTO PLANAS M 1:100  
(BUTAS Nr. 12)

ANTRO AUKŠTO EKSPLIKACIJA :	PLOTAS m²
Butas Nr.12	
12-1. Koridorius	8.84
12-2. Kambarys	15.50
12-3. Kambarys	23.46
12-4. Dušas- tualetas	7.59
12-5. Svetainė- virtuvė	36.41
Viso:	91.80
Bendras plotas:	118.38

PALIEKAMOS ESAMOS SIENOS
	PROJEKTUOJAMOS NAUJOS PERTVAROS
	GRIAUNAMOS PERTVAROS
	KERTAMOS ANGOS
	UŽMŪRIJAMOS ANGOS

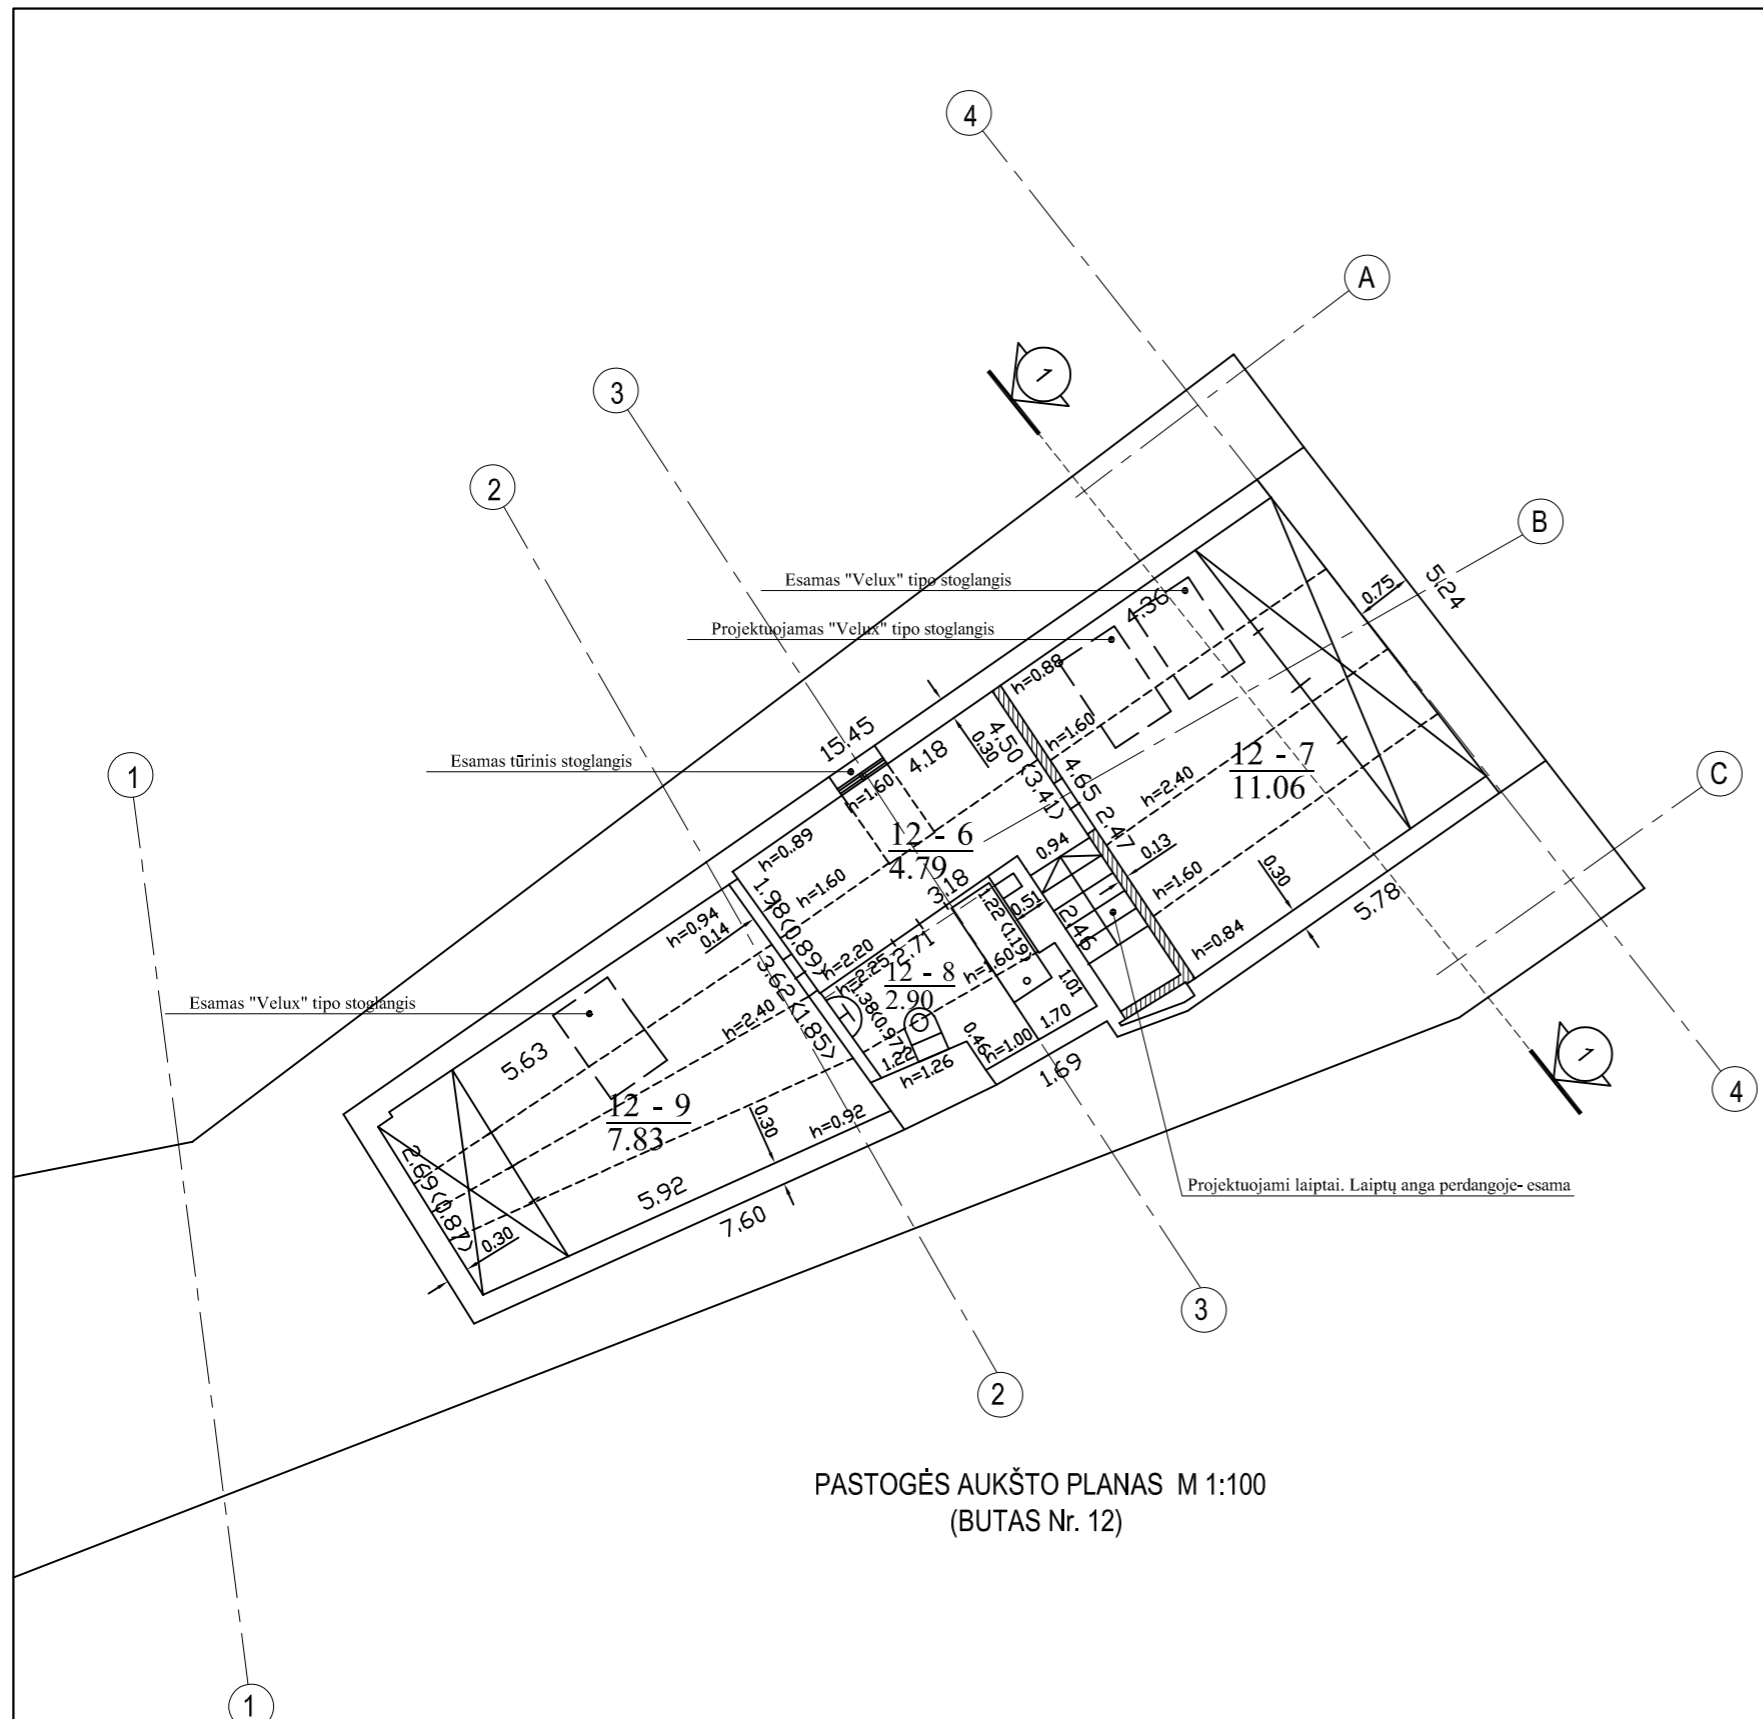
PASTOGĖS AUKŠTO PLANAS M 1:100  
(BUTAS Nr. 12)

PASTOGĖS AUKŠTO EKSPLIKACIJA :	PLOTAS m²
Butas Nr.12	
12-6. Holas	4.79
12-7. Kambarys	11.06
12-8. Vonia- tualetas	2.90
12-9. Kambarys	7.83
Viso:	26.58
Bendras plotas:	118.38

- PALIEKAMOS ESAMOS SIENOS
- PROJEKTUOJAMOS NAUJOS PERTVAROS
- GRIAUNAMOS PERTVAROS
- KERTAMOS ANGOS
- UŽMŪRIJAMOS ANGOS

Kapitalinio remonto metu atidegiamos buvusios durys kiemo fasade. Stogo konstrukcijoje prie esamo "velux" tipo stoglangio, įrengiamas dar vienas "velux" tipo stoglangis. Visi "velux" tipo stoglangiai su maskuojančiomis žaliuzėmis. Visos išorės dalys- rėmai, furnitūra, skardinimas ir žaliuzės turi būti stogo spalvos. Tūrinis stoglangis- esamas. Pagrindinė gyvenamųjų patalpų planinė struktūra keičiama minimaliai. Demontuojamos nereikalingos pertvaros ir sienos, projektuojamos naujos, lengvų konstrukcijų pertvaros. Į pastogės aukštą įrengiami mediniai laiptai. Laiptų anga perdangoje- esama. Pastogės aukšte projektuojamos gyvenamosios patalpos. Inžineriniai tinklai šiame projekte nesprenžiami, bus derinami atskiru inžinerinių tinklų projektu. Pastato aukštingumas nekinta. Vilniaus senamiesčio (16073) vertingosios savybės - senamiesčio tūrinės erdvinės slruktūros sandara bei sklypo užstatymo tipas nekinta.

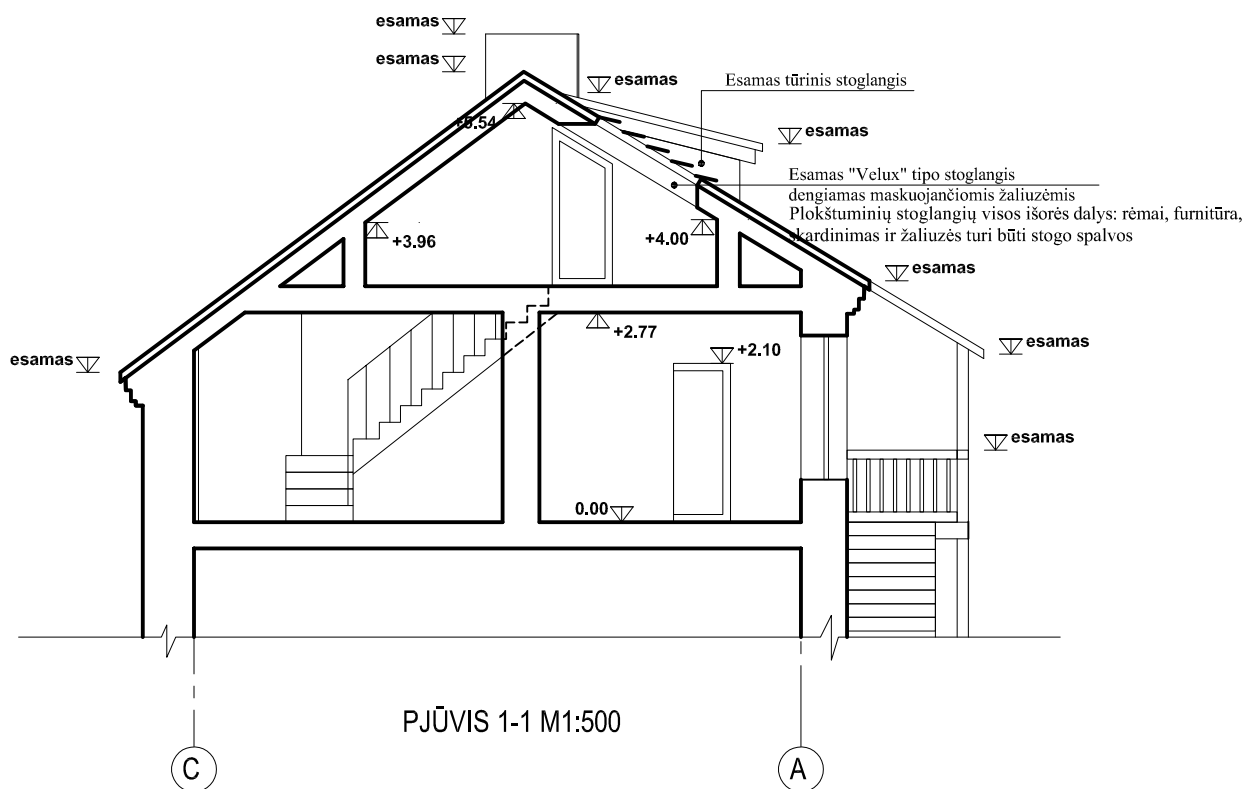
Atestato NR.	<b>Lauros Balandytės - Žygeliienės</b> Individuali veikla VMI pažyma 2015-10-16 Nr. 674177				Daugiabučio gyvenamojo namo Tiltų g. 12, Vilniuje, neįrengtos pastogės, paskirties keitimo į gyvenamąją ir sujungimo su butu Nr. 12 į vieną turinį vienetą, paprasto remonto projektas.			
A1552	PV	L. Balandytė - Žygeliienė		2018	PJŪVIS 1-1 M1:500			Laida
3808	Arch.	S. Kazlauskienė		2018				1
Etapas	Užsakovas : D. J.				2018-11-15-PP			Lapas
PP								04

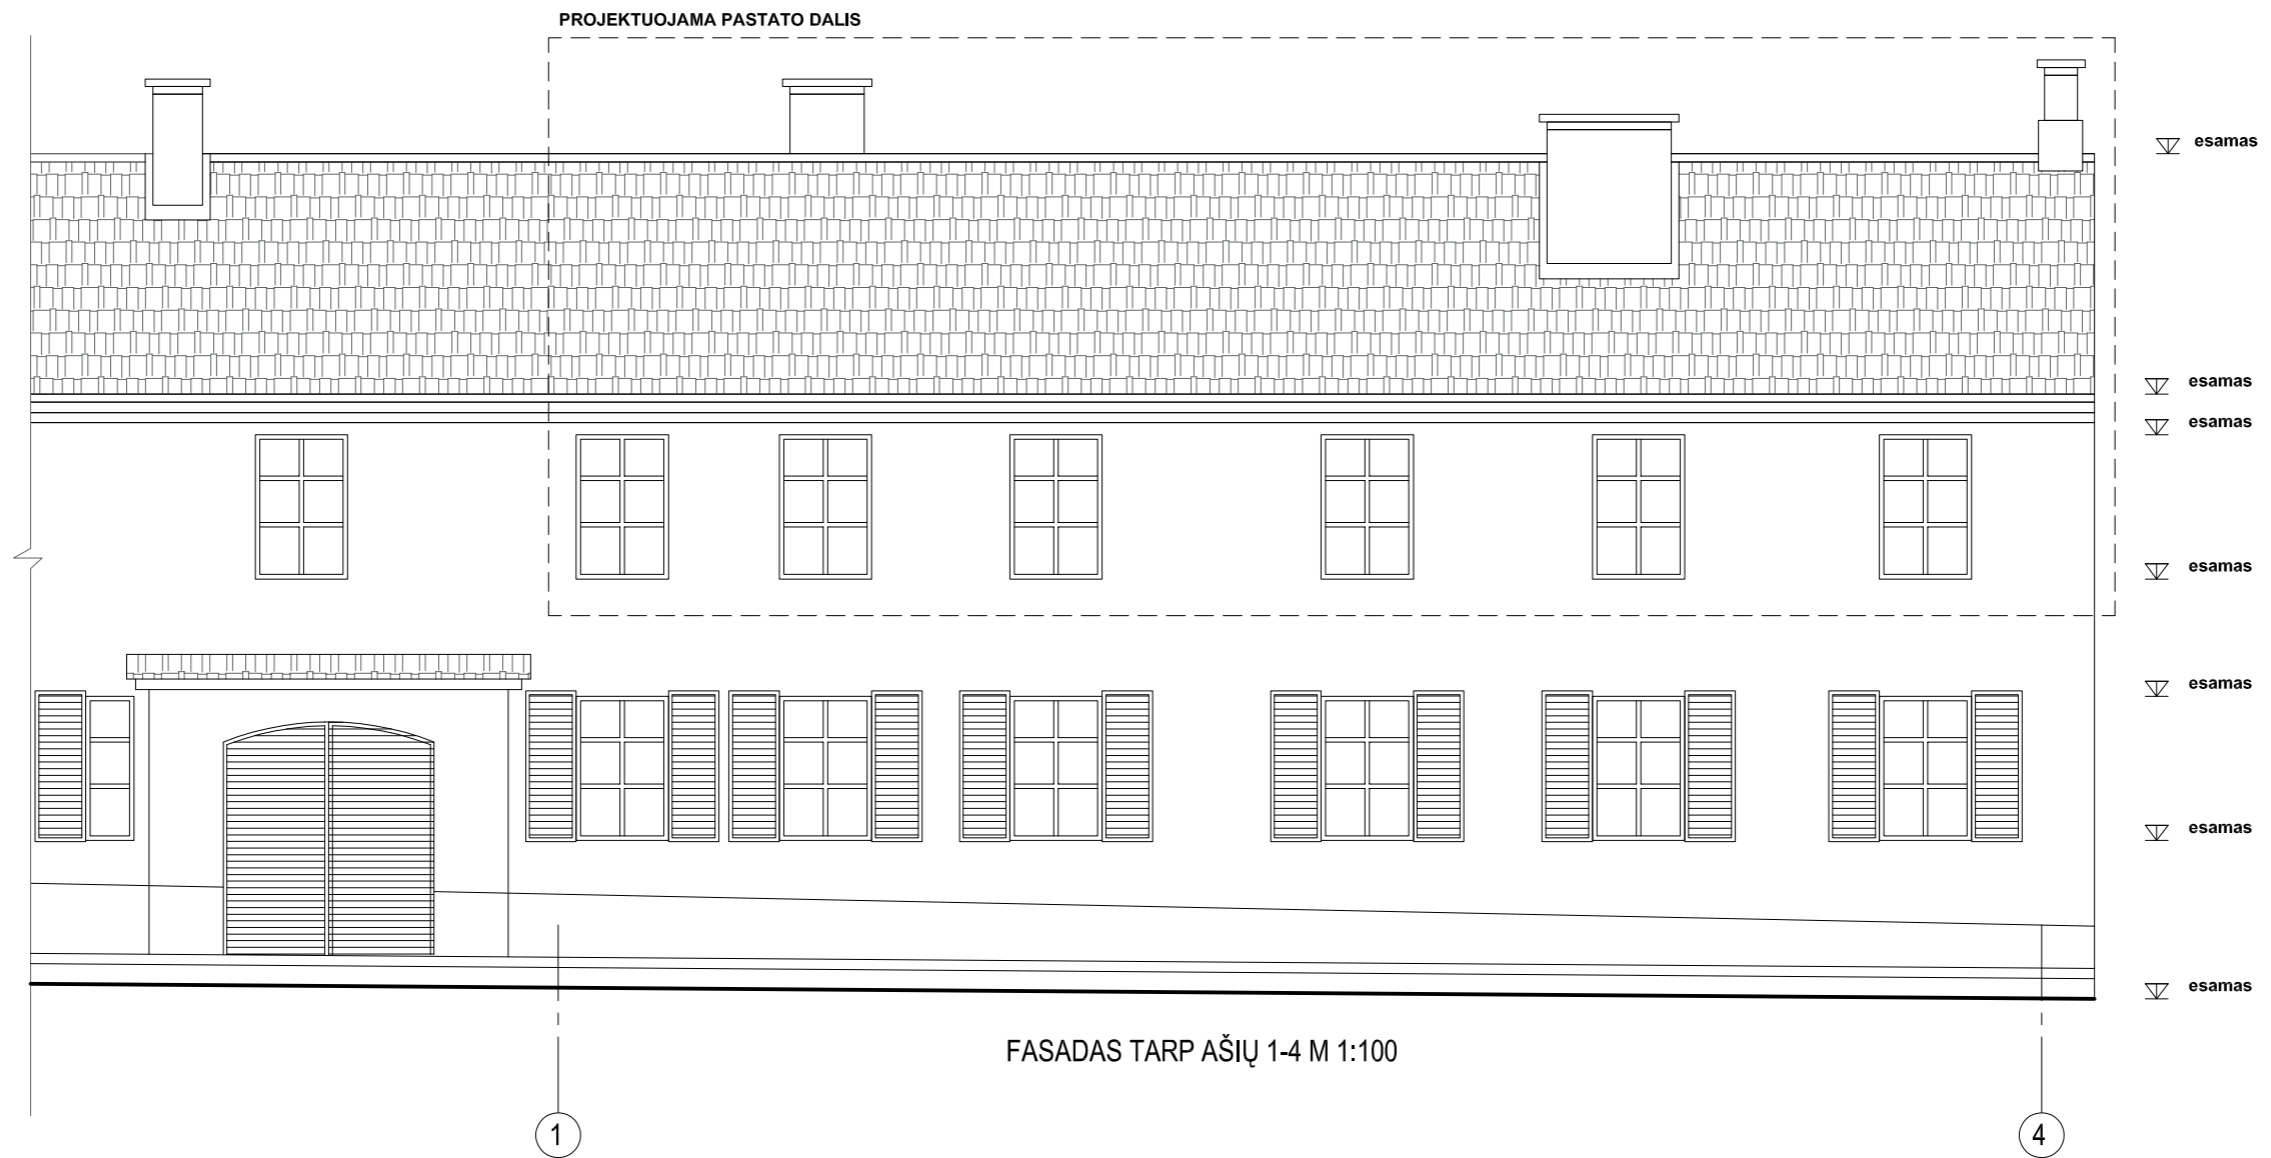
Atestato NR.	<b>Lauros Balandytės - Žygeliienės</b> Individuali veikla VMI pažyma 2015-10-16 Nr. 674177				Daugiabučio gyvenamojo namo Tiltų g. 12, Vilniuje, neįrengtos pastogės, paskirties keitimo į gyvenamąją ir sujungimo su butu Nr. 12 į vieną turitinį vieneta, paprasto remonto projektas.	
A1552	PV	L. Balandytė - Žygeliene		2018	FASADAS TARP AŠIŲ 1-4 M 1:100	
3808	Arch.	S. Kazlauskienė		2018		
Etapas	Užsakovas : D. J.				2018-11-15-PP	Laida
PP					06	Lapų 06
